RESILIENCIA URBANA

**METODOLOGÍA DE DIAGNÓSTICO
Y LEVANTAMIENTO PARA
LA CONSERVACIÓN DE EDIFICIOS
HISTÓRICOS**

La Habana, 2023

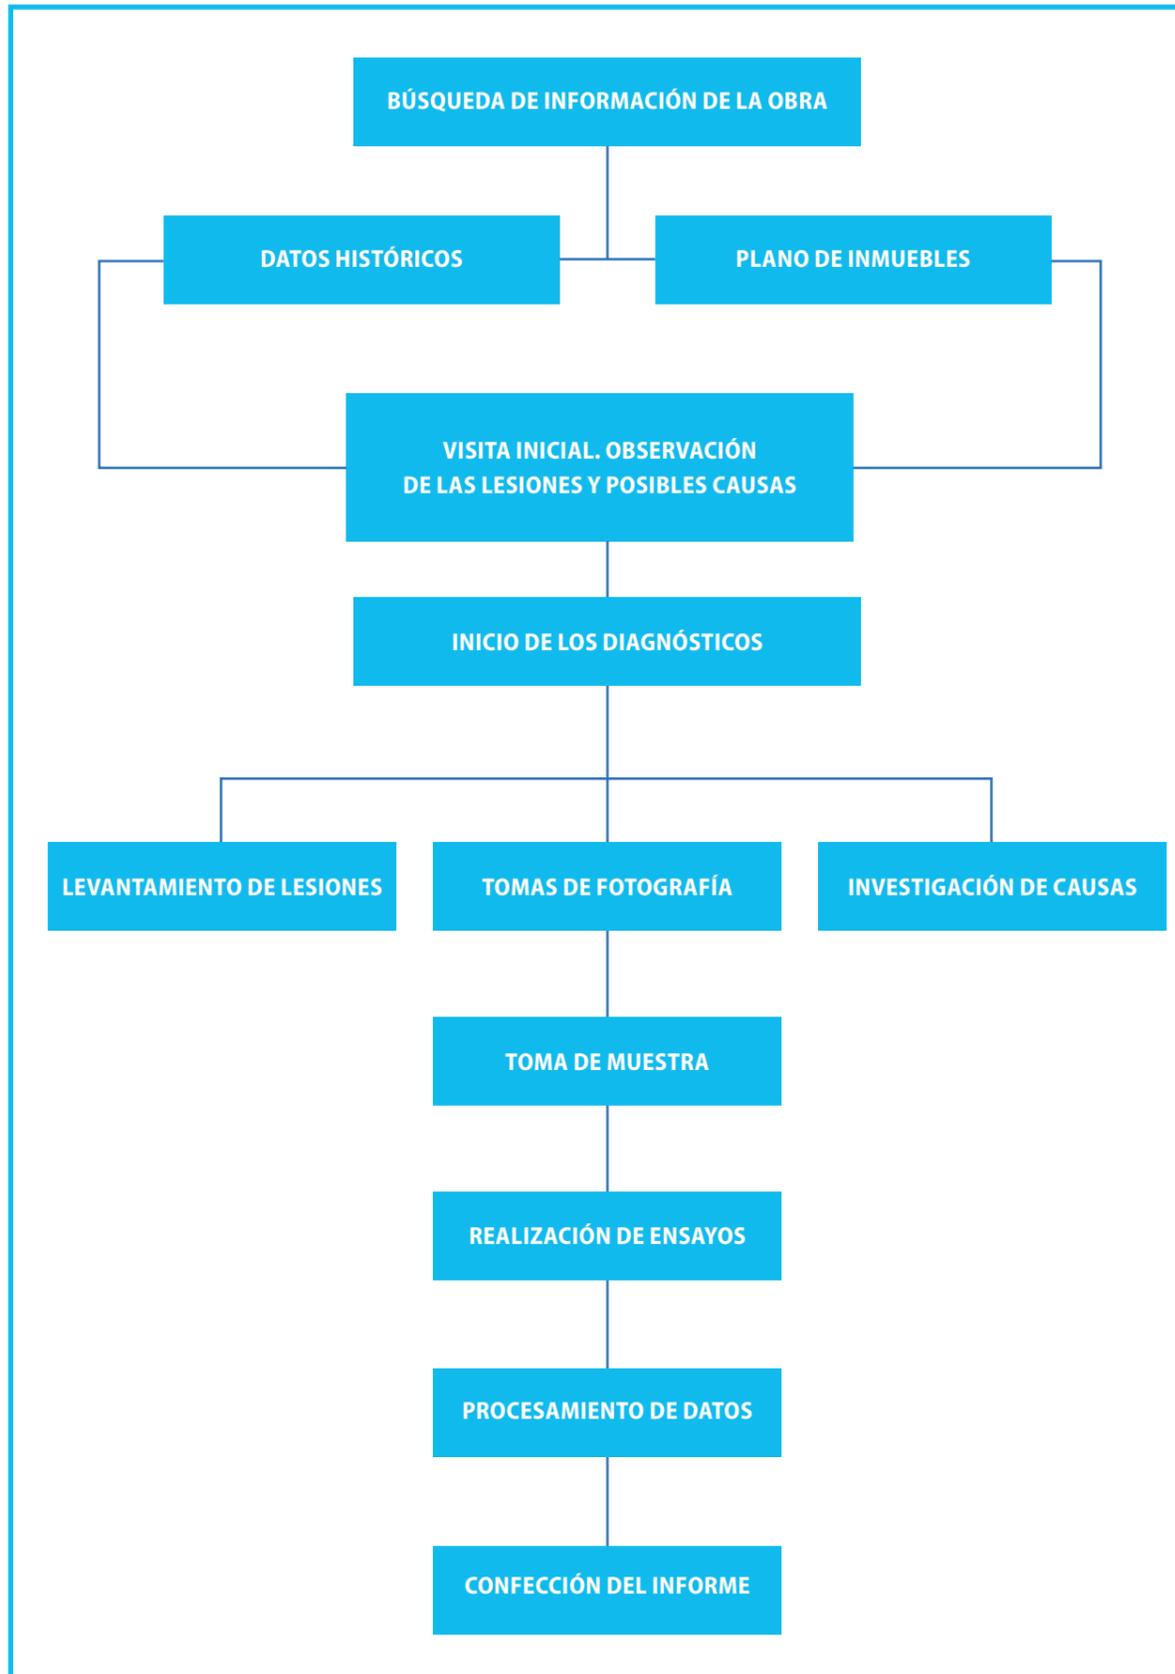
Fig. 79: Diagrama de flujo metodológico para realizar el diagnóstico de una obra

Existen en la actualidad diferentes metodologías para iniciar un estudio de diagnóstico. Seguidamente se presenta una propuesta metodológica para la intervención investigativa (Figura 79):

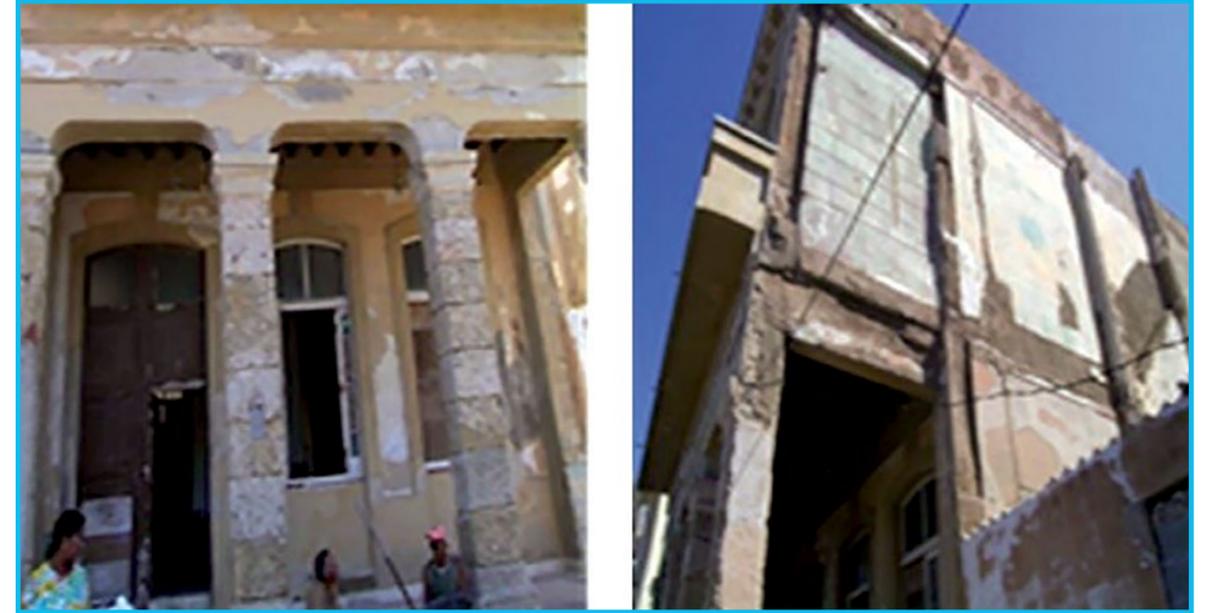
Fig. 80: Presencia de sales solubles en la piedra. Malecón 111

- Descripción organoléptica de las lesiones: La primera línea de fachada se encuentra expuesta, sin protección de repello y con aristas muy erosionadas provocadas por el desprendimiento de material producto de los ciclos de humectación y secado de las sales retenidas, además de recibir el impacto directo de la lluvia y el viento. La segunda línea de fachada tiene el mortero erosionado y desprendido. Las columnas carecen de acabado. La segunda línea, por el lateral derecho, tiene el mortero en muy malas condiciones, en donde se observa el sustrato base de ladrillos.

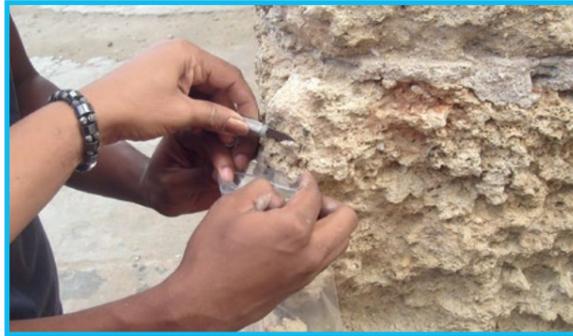
Fig. 81: Toma de muestras para ensayos en laboratorio

- Toma de muestra: Se realizaron calas de profundidad en la primera línea de fachada para la identificación del tipo de piedra que compone la edificación, se hicieron ensayos de conductividad eléctrica para verificar la presencia de sales retenidas en los poros y ensayos de cristalización de sales (Figuras 81, 82, 83 y 84). Los resultados se muestran las tablas 2, 3 y 4.

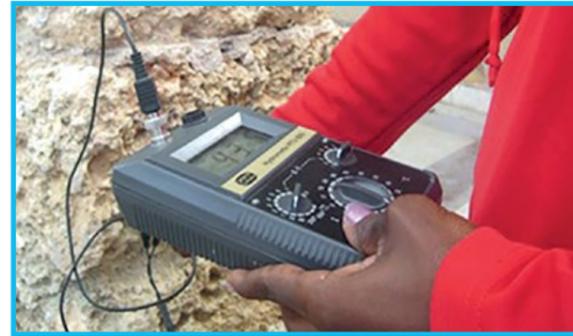
Fig. 82: Realización de ensayos de humedad superficial

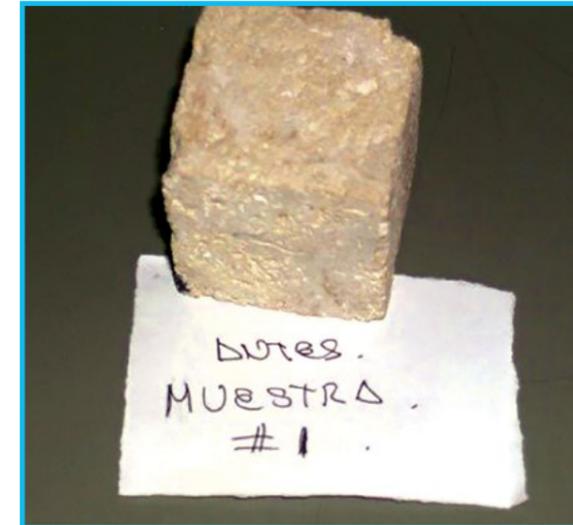
Fig. 83: Antes de la realización del ensayo de cristalización de sales. Foto tomada en laboratorio

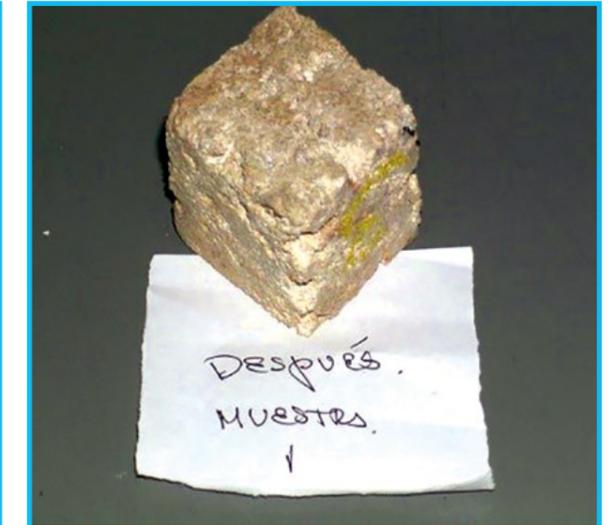
Fig. 84: Resultado después del ensayo, aristas desgastadas. Foto tomada en laboratorio

Los resultados de conductividad eléctrica en las muestras fueron elevados en todos los casos. Esto demuestra como las sales han penetrado paulatinamente hacia el interior de la estructura de piedra. Esto genera ciclos de penetración-cristalización-fractura-desprendimiento que conlleva a un deterioro ininterrumpido del elemento estructural, lo que afecta su resistencia y capacidad portante. La humedad relativa ambiental (HR) en el momento de la medición fue de 74 %. Valores de HR superiores a 65 % propician la humectación de los poros en los materiales pétreos. Este fenómeno, unido a la corta distancia de la obra con respecto a la línea costera norte y la deposición húmeda de aerosol marino, conllevan a la humectación permanente de la superficie de la piedra, lo cual se registra en los valores medidos como medio saturado, de acuerdo con la clasificación de la tabla 5. El estudio de cristalización de sales, el cual tiene como objetivo evaluar la resistencia y durabilidad de la piedra al intemperismo, y la resistencia a la presencia de sales, indica que las columnas estudiadas no son resistentes al medio urbano-costero en que se encuentran. Los ciclos de cristalización realizados en laboratorio reflejaron cambios morfológicos en la estructura de la piedra.

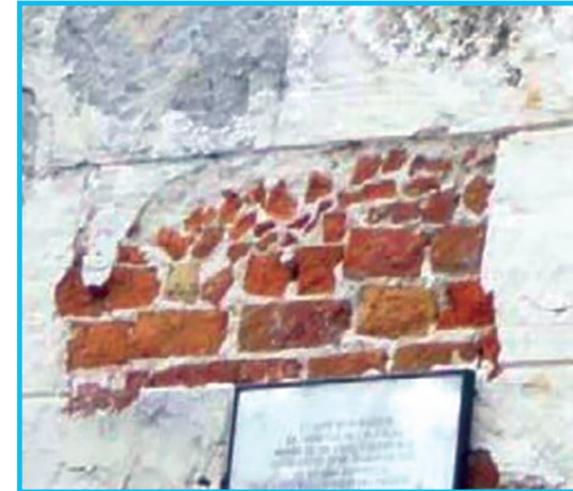
**Fig. 87:** Ladrillo expuesto y erosionado en fachada

- Descripción organoléptica de las lesiones: En la inspección realizada se comprobó que los elementos estructurales de piedra se encuentran erosionados. Además, se han realizado sustituciones por ladrillo los cuales están expuestos e igualmente erosionados (Figuras 87 y 88). Los muros que se encuentran haciendo frente a la línea de costa, muestran niveles de aleveolización superiores al resto. Las cornisas y columnas se encuentran afectadas por la presencia de pátinas negras de origen biológico, excreta de palomas y costras negras debido a la deposición de partículas carbónicas provenientes de las emisiones vehiculares (Figuras 89 y 90). El empleo de elementos ferrosos

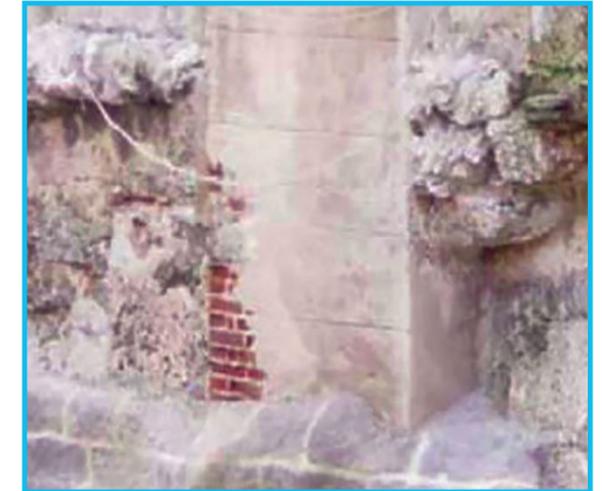
**Fig. 88:** Columna de ladrillo por el lado del foso del Castillo, afectada por pérdida de recubrimiento

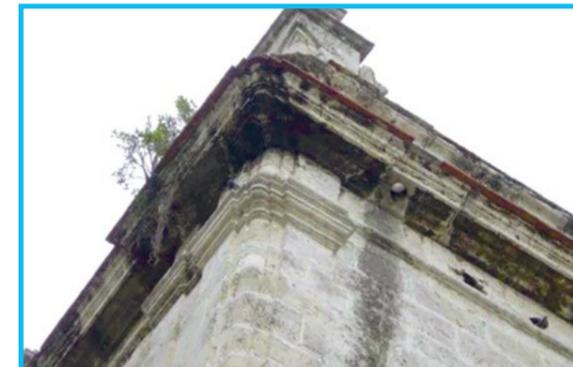
**Fig. 89:** Pátina negra bajo la cornisa

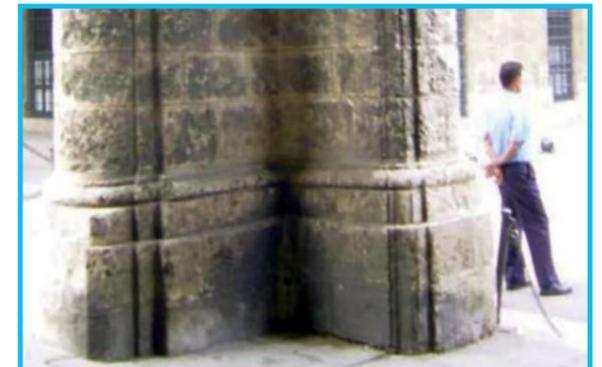
**Fig. 90:** Columna de fachada, cara interna, con acumulación de costras negras

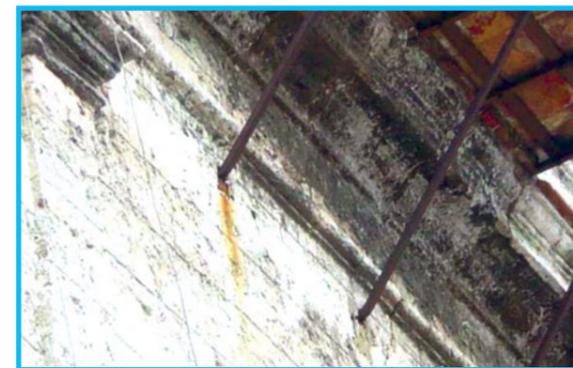
**Fig. 91:** Pátina naranja por corrosión de soportes de hierro adheridos a los muros

adheridos a la estructura para soportes auxiliares, ha provocado el manchado de la piedra como resultado de corrosión (Figura 91). Se observa pérdida del alero y crecimiento de plantas superiores. Las columnas muestran pérdida de material de rejuntado (Figura 92). En los balcones se aprecia pérdida de material y grietas.

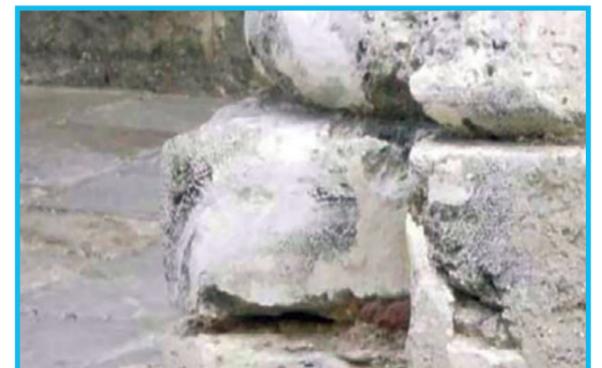
**Fig. 92:** Ausencia de material en el rejuntado y fractura de la piedra

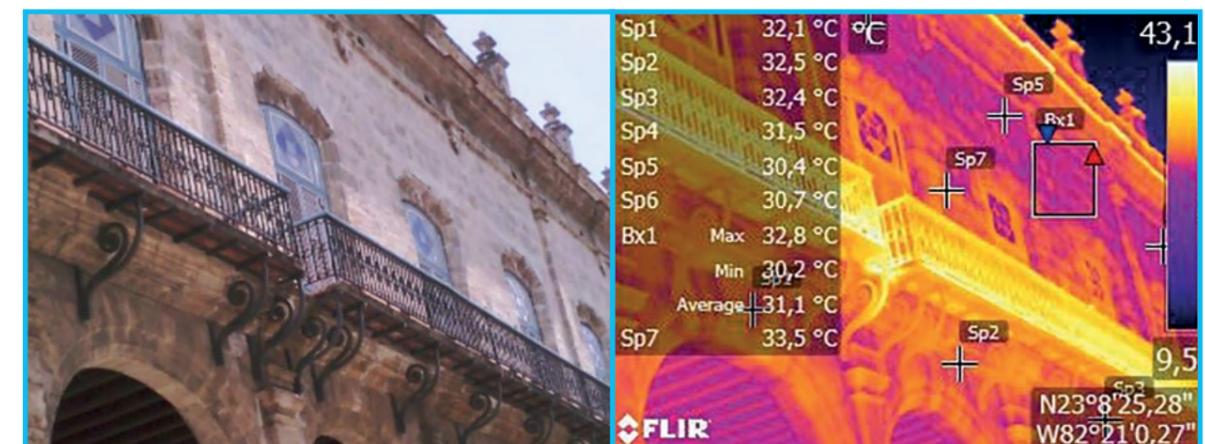
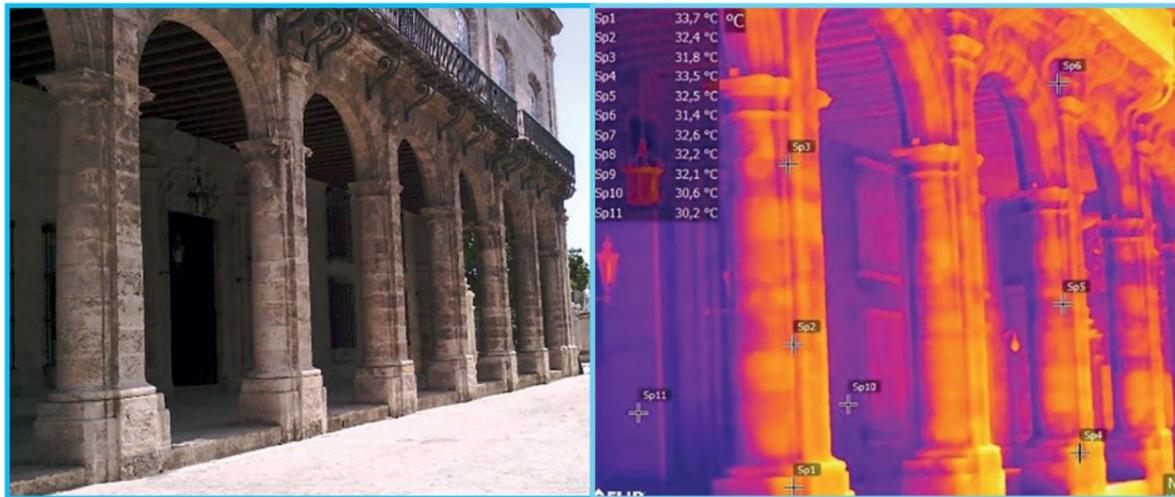
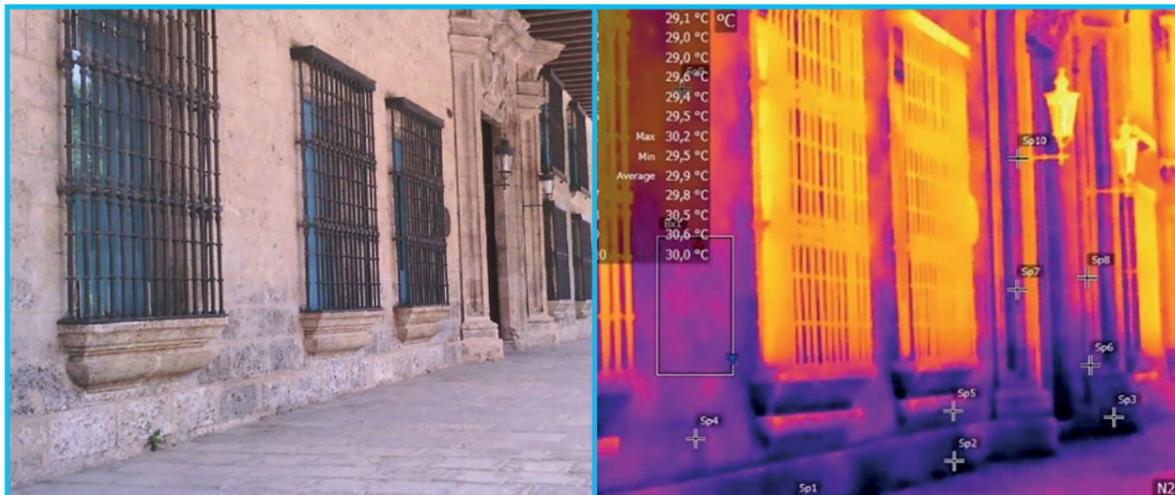
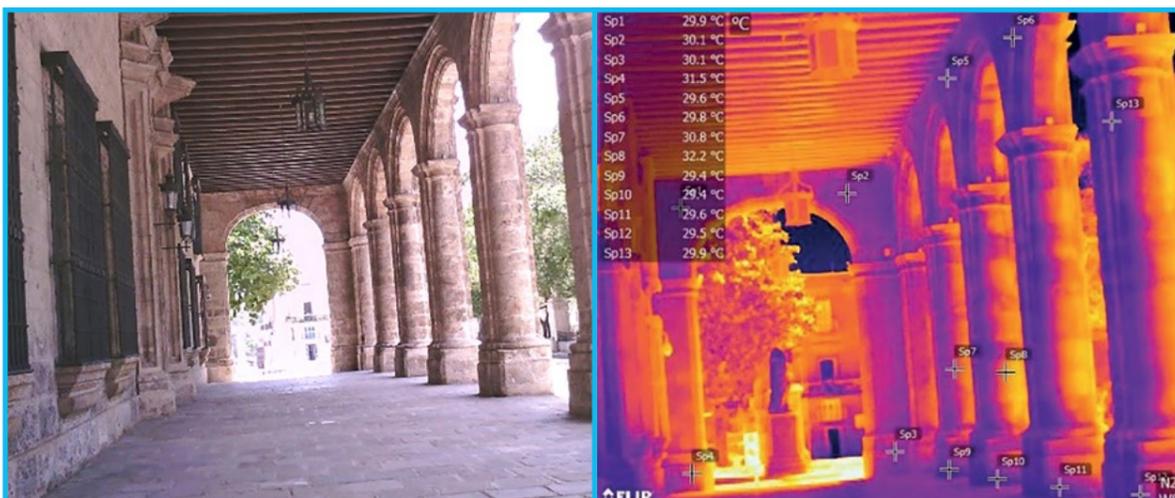
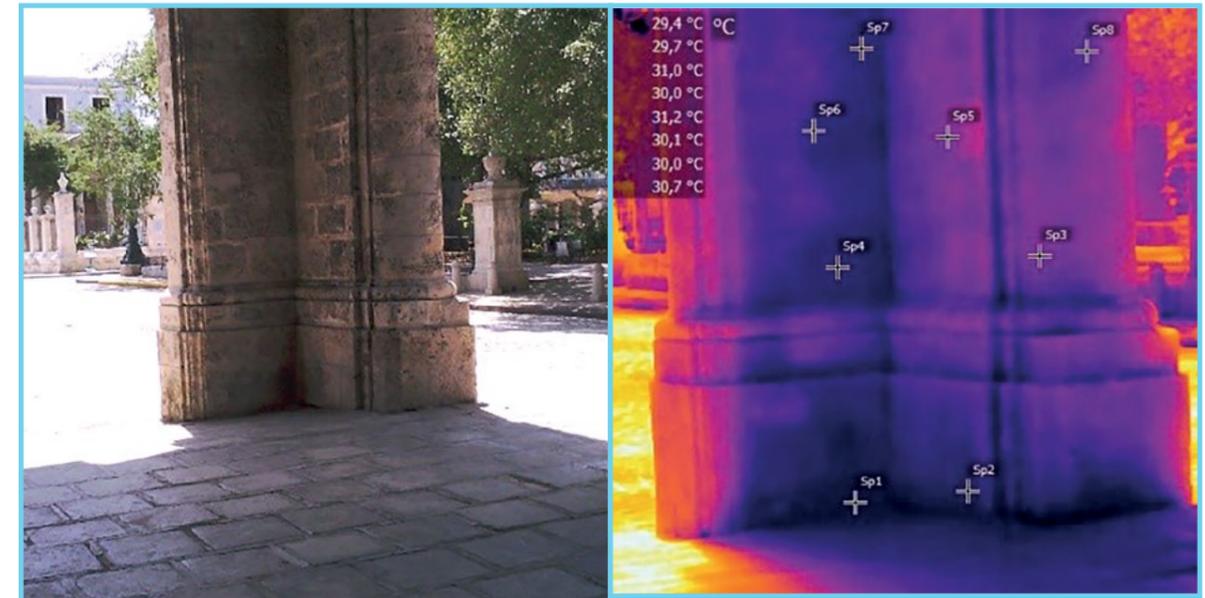
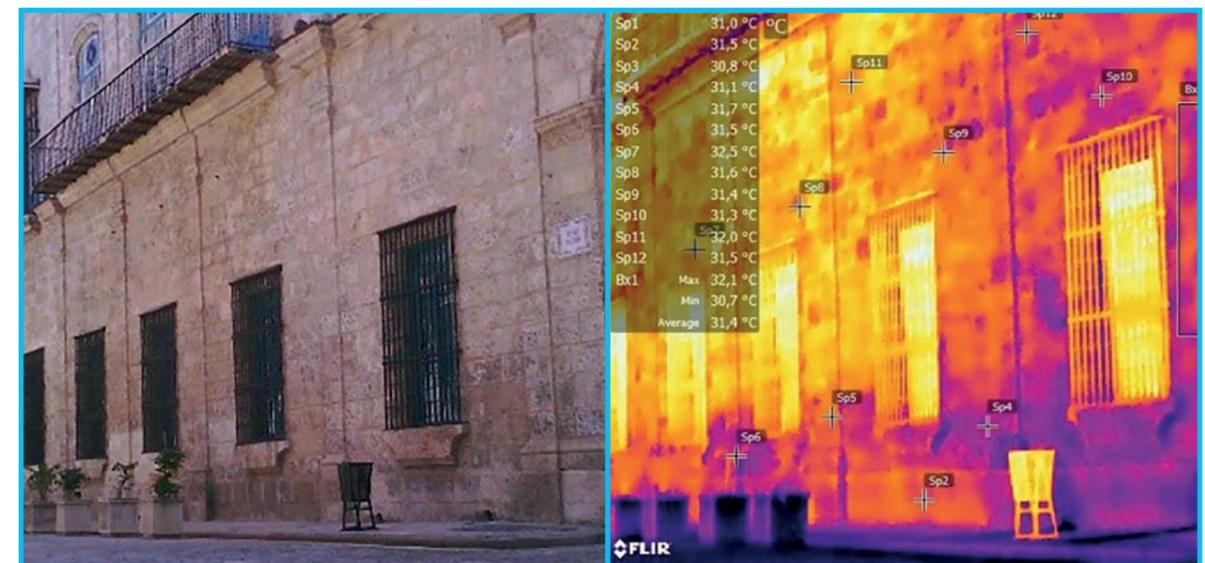
Fig. 94: Primera línea de fachada, planta baja

Fig. 95: Primera línea de fachada, planta baja

Fig. 96: Segunda línea de fachada, entrada principal

Fig. 97: Conjunto de columnas, portal

Fig. 98: Columna en la esquina del portal

Fig. 99: Fachada por la calle Tacón

Se realizó el ensayo de termografía en la fachada principal y la correspondiente a la calle Tacón. Los resultados se muestran en las figuras 94, 95, 96, 97, 98 y 99.

- Fachada principal y orientación sur-sudeste: Se aprecian deterioros macroscópicos en la piedra, manifestados en forma de alveolos, erosión y pérdida de material. Hay afectación general de la cromacidad natural de la piedra por ennegrecimiento y deposición de costras negras. Esta lesión se extiende en todo el muro hasta la cornisa del primer nivel, la cual actúa como barrera de retención a la deposición de partículas. Como resultado de la corrosión de los elementos ferrosos de fijación de las barandas, ménsulas y otros soportes adosados, se registraron manchas de óxido sobre la piedra.
- Fachada hacia la calle Tacón (oeste): Este muro recibe muy poca incidencia del sol, por lo que su superficie es más húmeda. Se observa una apreciable diferencia de color de la piedra entre el muro de la planta baja con el de la planta alta. Esta diferencia de color viene dada por un ennegrecimiento

- Fachada lateral hacia el este del Castillo: Esta fachada muestra lesiones significativas provocadas por el efecto de la humedad en ciclos de humectación y secado. En intervenciones de restauración aplicadas en años anteriores se colocaron ladrillos como sustituto de la piedra dañada, los cuales hoy se muestran severamente erosionados y con desprendimiento del revestimiento producto de las diferencias de capilaridad entre los materiales (ladrillo-piedra). En este muro se aprecian también pátinas negras, manchas de óxido y crecimiento de plantas superiores.

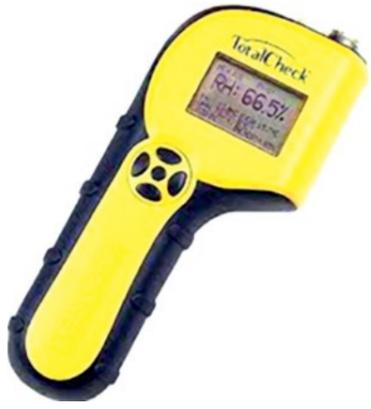
<ul style="list-style-type: none"> • MEDICIÓN DEL PORCIENTO DE HUMEDAD RELATIVA DEL MEDIO AMBIENTE. • MEDICIÓN DEL PORCIENTO DE HUMEDAD SUPERFICIAL DE LOS ELEMENTOS. • MEDICIÓN DE LA TEMPERATURA AMBIENTAL.
<p>CONDUCTÍMETRO</p>

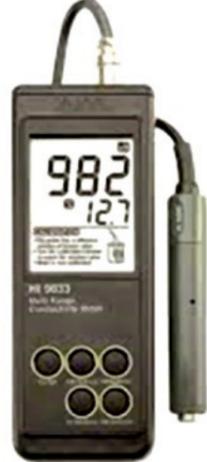
<ul style="list-style-type: none"> • ENSAYO DE CONDUCTIVIDAD PARA EVALUAR LA PRESENCIA DE SALES EN LOS MATERIALES PÉTREOS.
<p>MEDIDOR DE ULTRASONIDO</p>

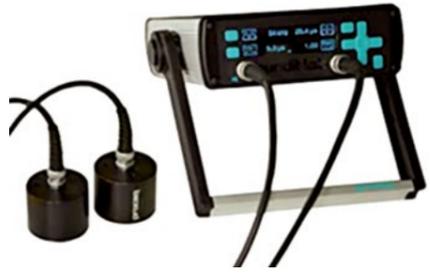
<ul style="list-style-type: none"> • PERMITE CONTROLAR LA CALIDAD Y HOMOGENEIDAD DE LOS MATERIALES, ASÍ COMO DETECTAR LA PRESENCIA DE GRIETAS Y OQUEDADES.

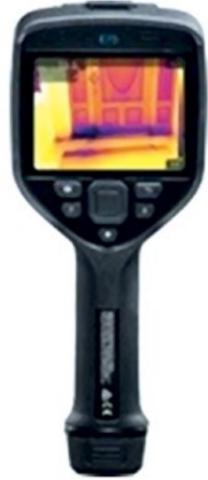
CÁMARA TERMOGRÁFICA

- REGISTRA LAS ZONAS FRÍAS O CALIENTES EN LA SUPERFICIE DE LOS ELEMENTOS. ÚTIL EN LA DETECCIÓN DE FUENTES DE HUMEDAD.

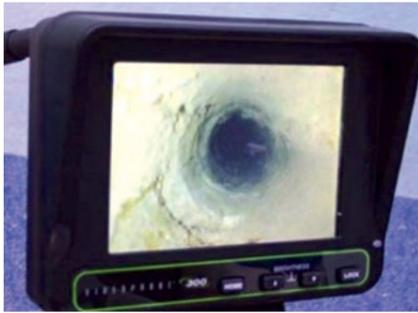
ENDOSCOPIO

- PERMITE VER EN EL INTERIOR DE LA ESTRUCTURA MEDIANTE CALAS U ORIFICIOS REALIZADOS PARA ESTE FIN.

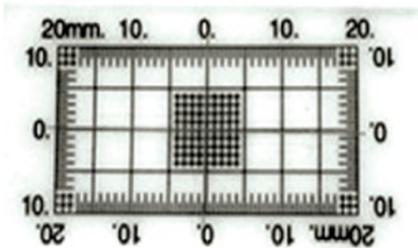
FISURÓMETRO

- REGISTRA LA ACTIVIDAD DE LAS GRIETAS EN EL TIEMPO.

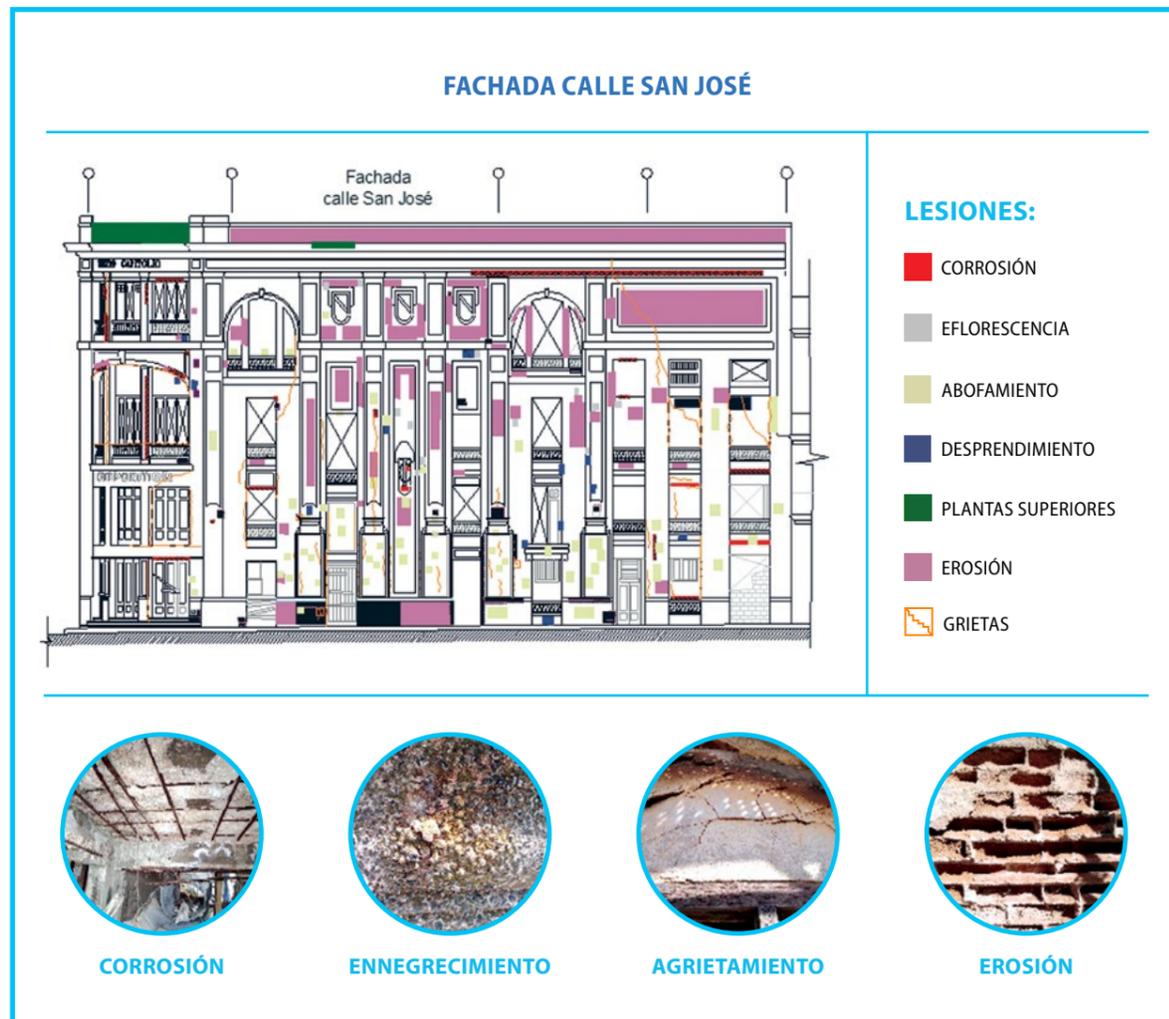
Fig. 100: Combinación de deterioros existentes en la fachada del Teatro Campoamor

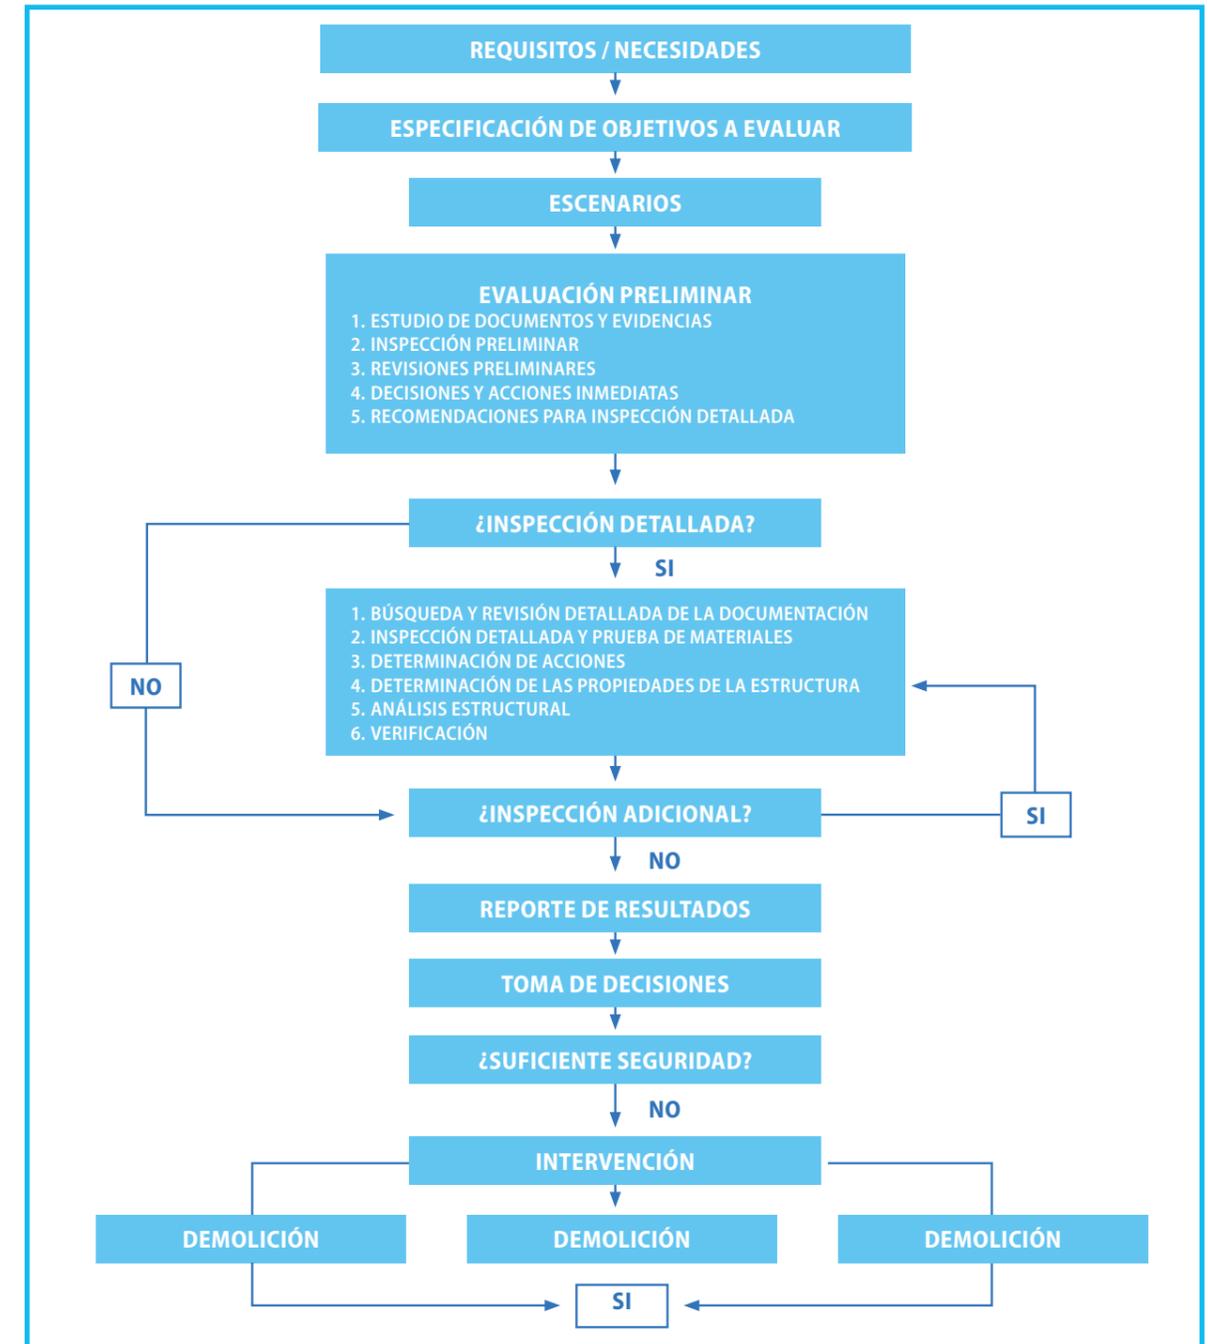
Fig. 101: Flujo general de evaluación, investigación, registro y toma de decisiones para una estructura existente. Fuente: ISO 16311-2:2014(E)

Una metodología efectiva para evitar malas interpretaciones es plantearse la investigación en dos etapas generales. La primera basada en inspección organoléptica preliminar y toma de datos específica de todas las lesiones encontradas en la estructura objeto de estudio; y la segunda de tipo experimental, fundamentada en la ejecución de ensayos en función de lo observado, y conclusiones alcanzadas en la primera etapa. Durante todo el proceso de investigación, evaluación, verificación y registro de datos es imperativo seguir una pauta de trabajo que garantice que las etapas queden perfectamente definidas. Para esto debe contarse con toda la documentación necesaria y un esquema de metodología de investigación. En este sentido la norma ISO 16311-2:2014 (Figura 101), propone el siguiente proceso de investigación:

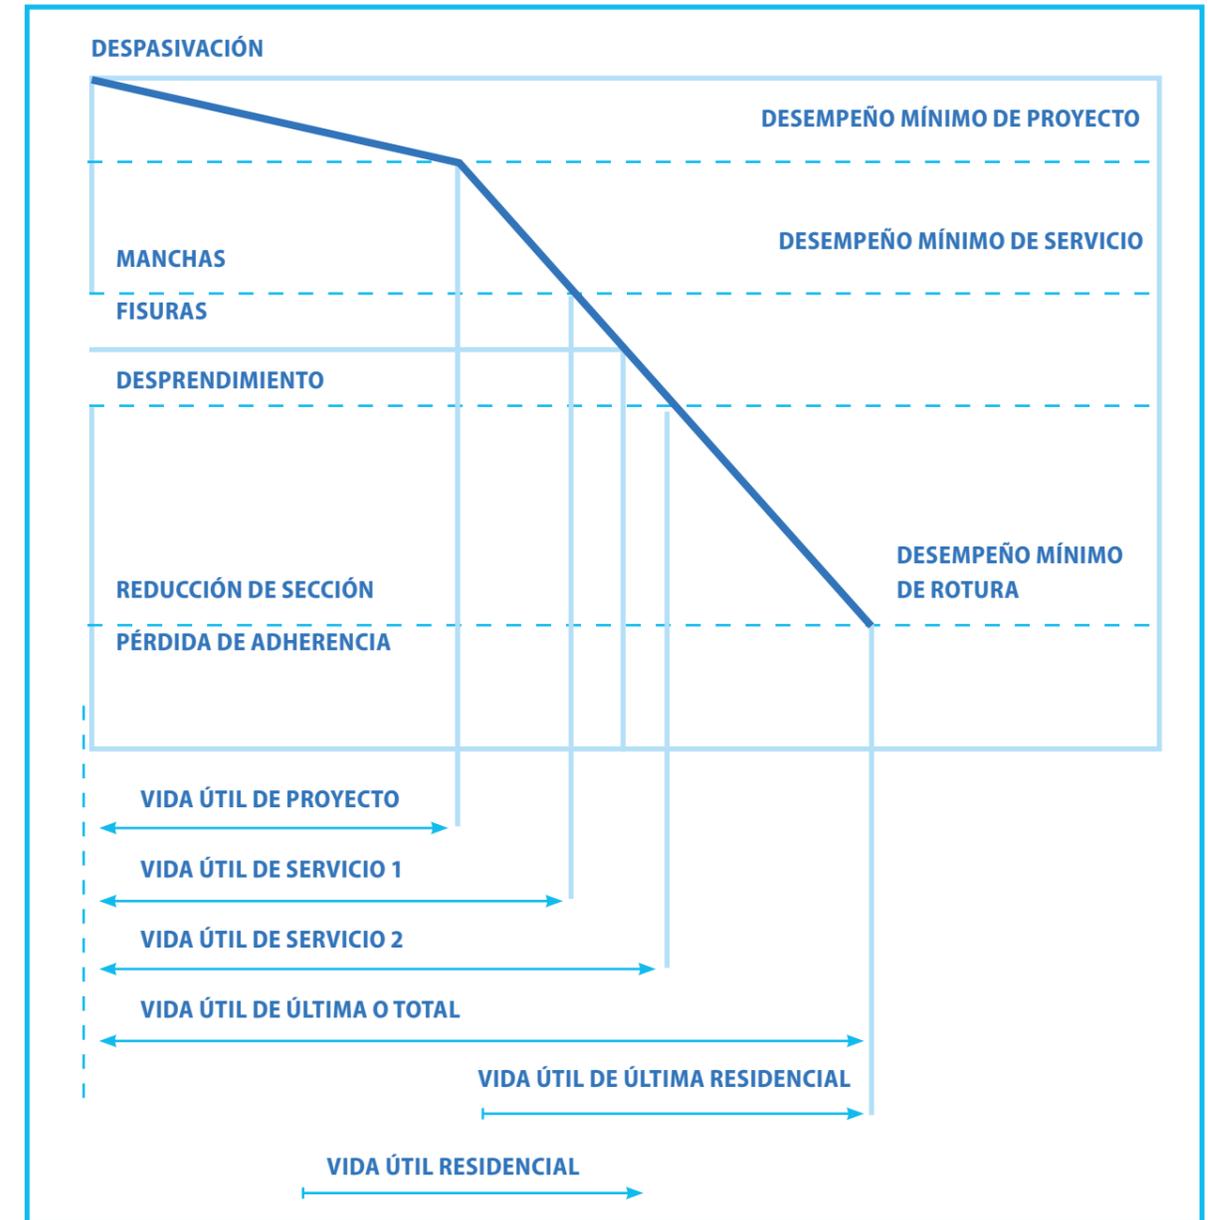
Fig. 102: Modelo de vida de servicio propuesto por Helene, 2014

Aunque todos los conceptos son muy similares, es importante reflejar esta información en gráficas que expresen cada una de las etapas. En el modelo presentado por Helene (Figura 102), la vida de servicio se divide en cuatro categorías específicas que muestran paulatinamente el estado de degradación de la estructura hasta alcanzar su vida útil última o total.

- Vida útil de proyecto: Se caracteriza porque comienzan a aparecer en la estructura los primeros síntomas de corrosión del acero de refuerzo: fisuraciones, manchas superficiales de óxido, etc. Este es el momento idóneo para hacer las intervenciones necesarias que permitan alargar la vida útil de la estructura.
- Vida útil de servicio: Se caracteriza porque la estructura ha perdido sus condiciones de servicio, o sea comienza a desprenderse la capa de recubrimiento del acero y esto puede provocar accidentes en las personas.
- Vida útil última: Se caracteriza porque debido a la corrosión, el acero de refuerzo ha perdido sección suficiente para provocar en cualquier momento el colapso de la estructura.
- Vida útil residual: Es el tiempo en que la estructura se mantiene sin colapsar aún después de haber vencido su plazo de vida útil última.

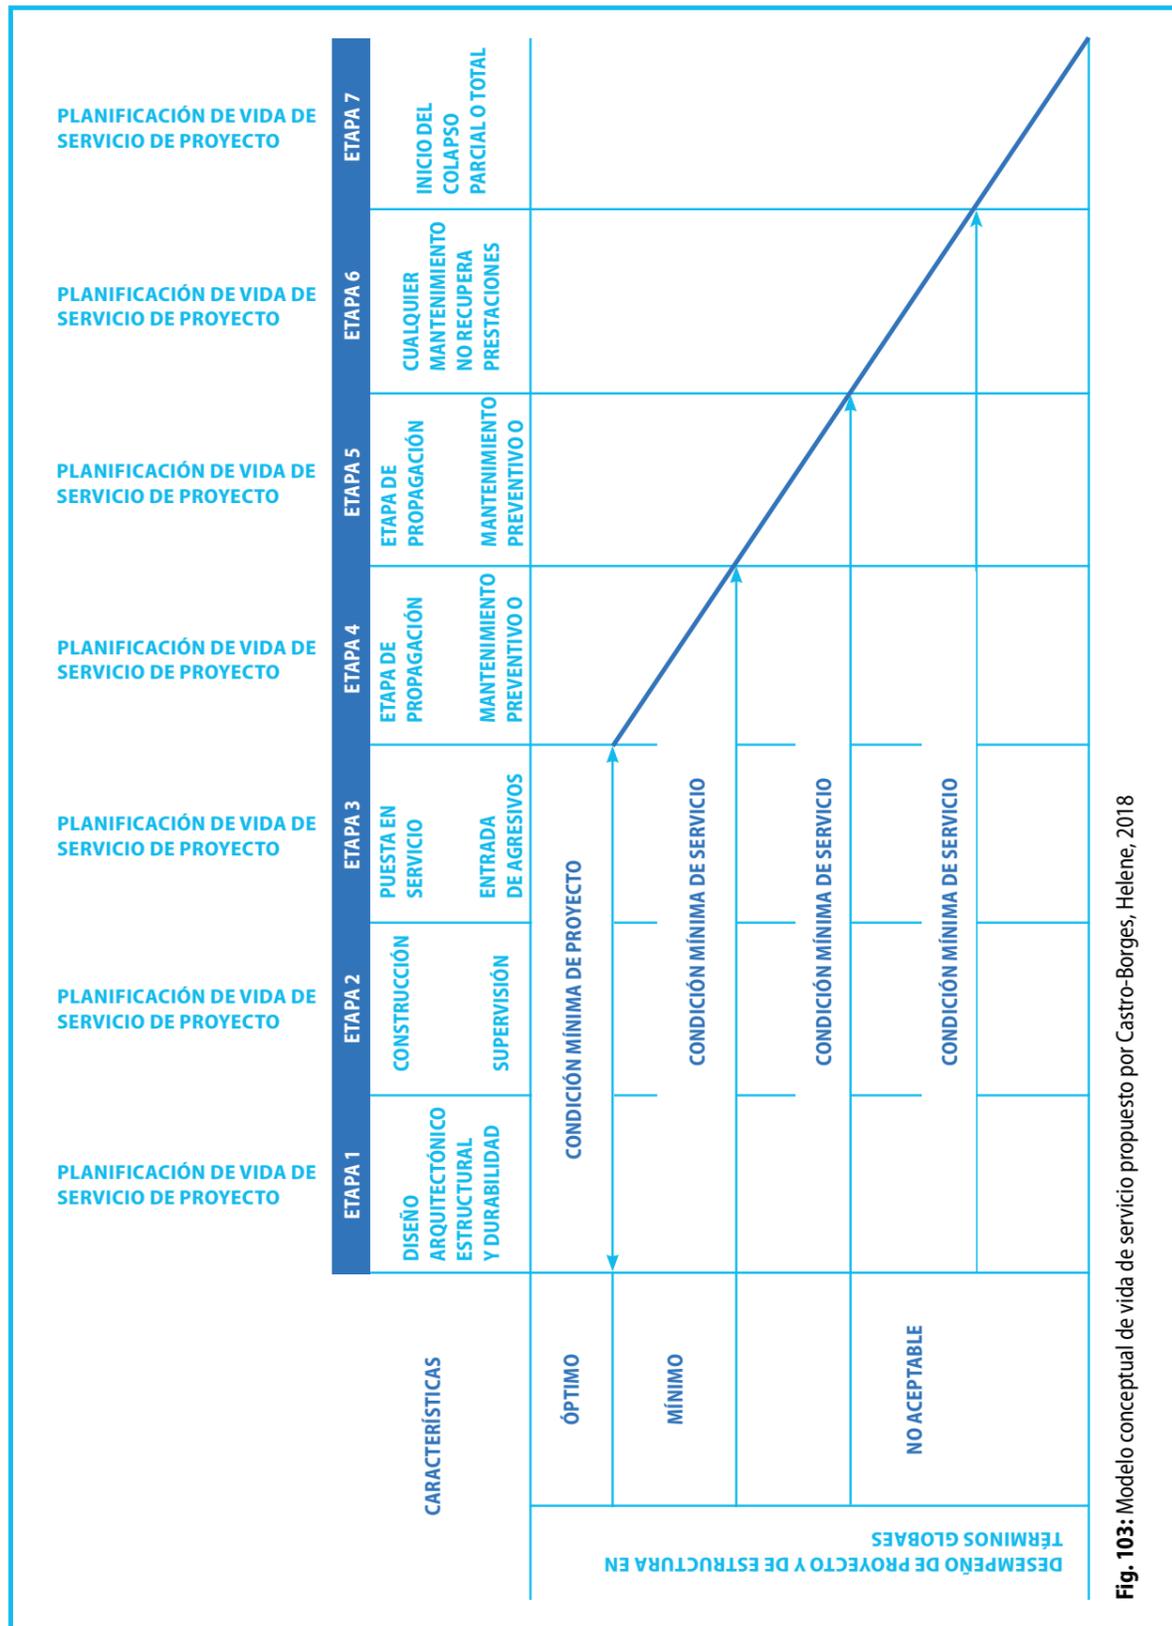
Fig. 103: Modelo conceptual de vida de servicio propuesto por Castro-Borges, Helene, 2018

Una propuesta más reciente es plantear la vida de servicio por etapas, en la cual a lo largo de siete pasos se identifican cada uno de los aspectos relacionados con la durabilidad de la obra, desde su etapa de planificación del proyecto hasta el inicio del colapso (Figura 103).

- Inicio de la vida de servicio: Se define como el momento en que la obra queda culminada y se inicia su explotación.
- Vida de servicio: Se define como la etapa en la que la obra puede necesitar o no acciones de mantenimiento preventivo para evitar daños mayores. Es el periodo en cual los agentes agresivos dan inicio a las lesiones que afectan la durabilidad.

- Vida de servicio residual: Etapa en el cual la estructura puede continuar explotándose, pero ya son apreciables los daños y se requieren de mantenimientos correctivos programados.

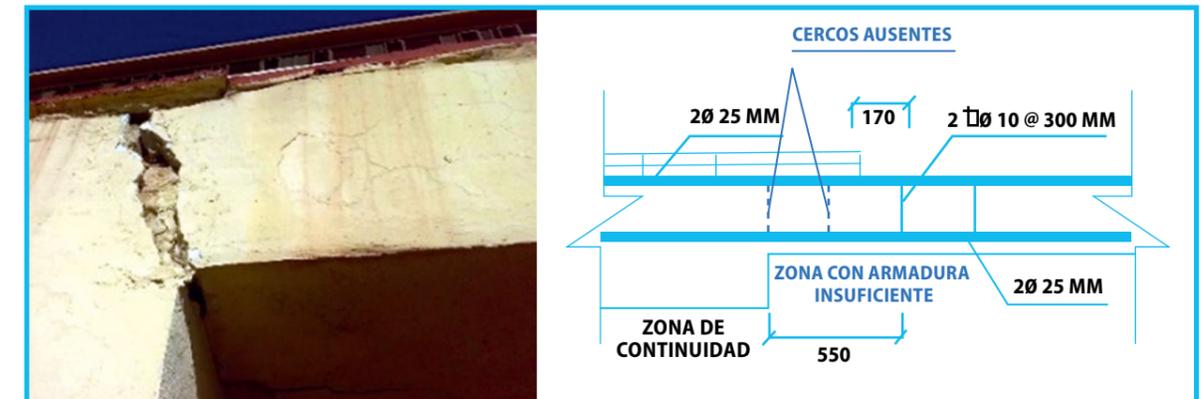
Fig. 103: Grieta en zona de empotramiento de la viga de fachada principal del edificio Sierra Maestra, producida por ausencia de cercos y juntas de expansión. Sede de la Corporación CIMEX S. A.

Los efectos de una mala ejecución generalmente están relacionados con falta de conocimiento tecnológico y el empleo de mano de obra sin experiencia de trabajo con el hormigón (Figura 104). Las deficiencias más comunes se deben a inadecuadas relaciones de mezcla, diseño, ejecución del encofrado, colocación de las armaduras ya sea planas o volumétricas, vertido, compactación, curado y deficiente control en la temperatura de fraguado.

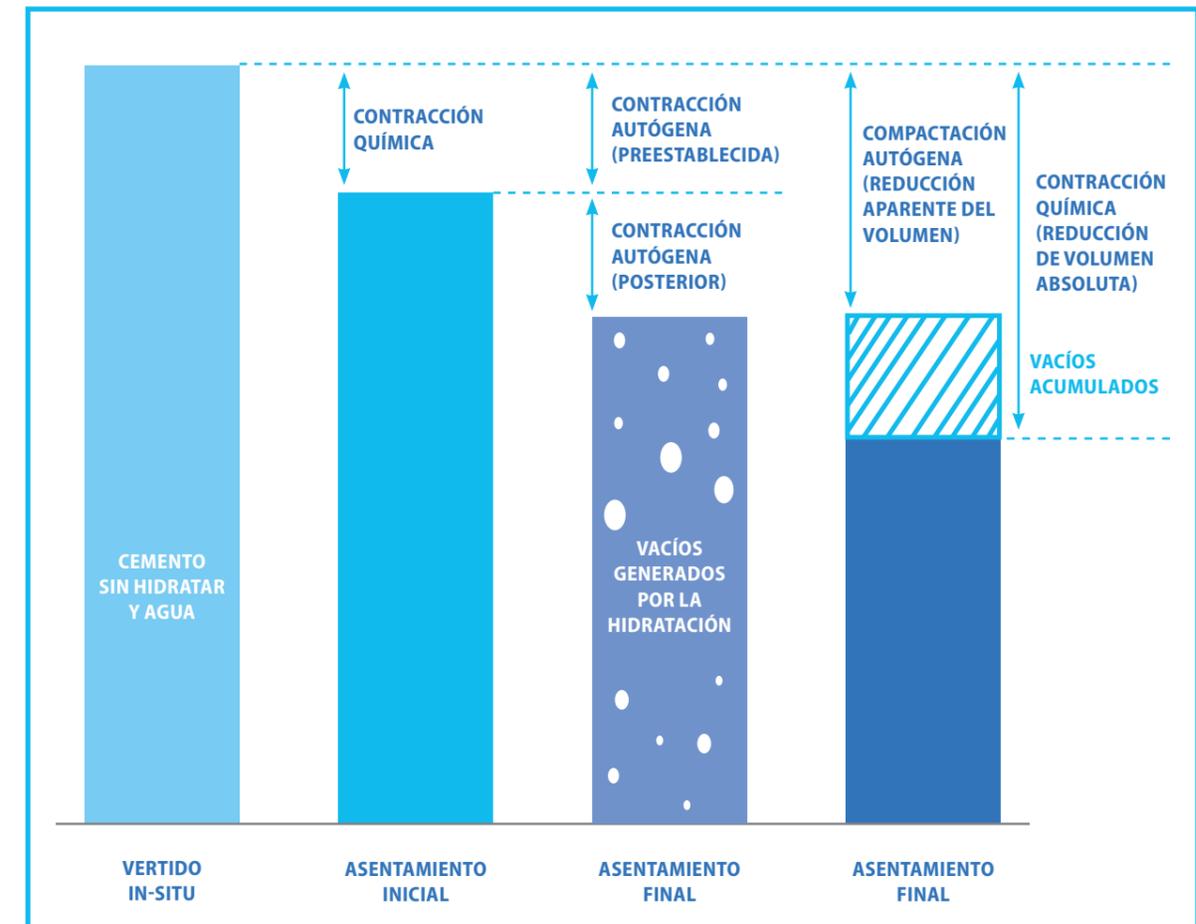
Fig. 105: Esquema de cambio de volumen del hormigón desde la preparación de la mezcla hasta su asentamiento final

El volumen del hormigón comienza a cambiar un tiempo breve después de ser vertido e iniciar su fraguado. Los cambios producidos en las primeras 24 horas influyen en las tensiones internas y la fisuración del hormigón al endurecer (Figura 105). Varias formas de cambios de volumen pueden suceder en el hormigón:

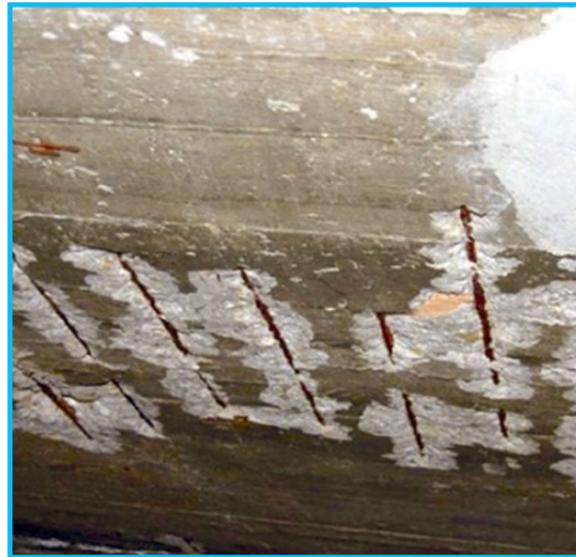
Fig. 106: Ladrillo expuesto y erosionado en fachada

La corrosión es un fenómeno que, en las estructuras de hormigón armado, se caracteriza por ser de naturaleza electroquímica. Se manifiesta deteriorando los materiales ferrosos embebidos en la masa de hormigón, como los aceros de refuerzo, debido a la reacción con el medio que lo rodea (Figuras 106 y 107). Diferentes factores pueden desencadenar el proceso corrosivo: la acidificación del hormigón como resultado de la reacción con el dióxido de carbono (CO_2) del aire, el ingreso de sales de cloruro, compuestos ácidos como los de azufre (SO_x), nitrógeno (NO_x) y ozono (O_3) troposférico fundamentalmente. Los mecanismos de deposición de los contaminantes son mediante vía húmeda (lluvia, elevada HR, neblina, aerosol), o vía seca (polvo, sal, hollín), siendo la primera de estas formas la más invasiva. Al deteriorarse el material cementicio y establecerse los mecanismos de transporte para el acceso de los contaminantes hasta la ubicación de los aceros, se inicia el fenómeno de la corrosión con la consiguiente pérdida de material (cementante y ferroso), como de estabilidad estructural y de vida de servicio de la obra afectada.

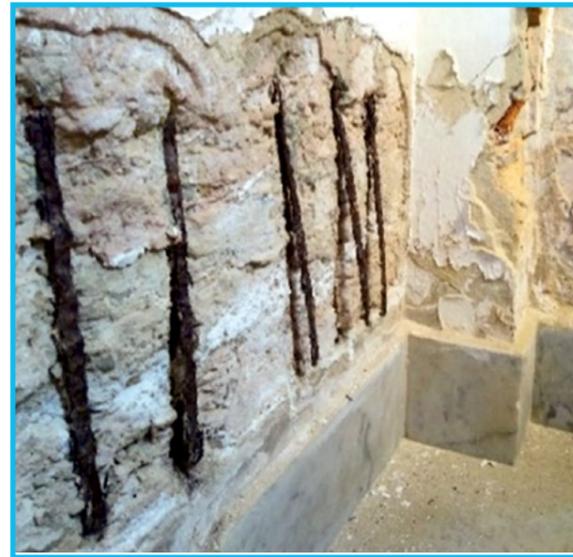
Fig. 107: Columna de ladrillo por el lado del foso del Castillo, afectada por pérdida de recubrimiento

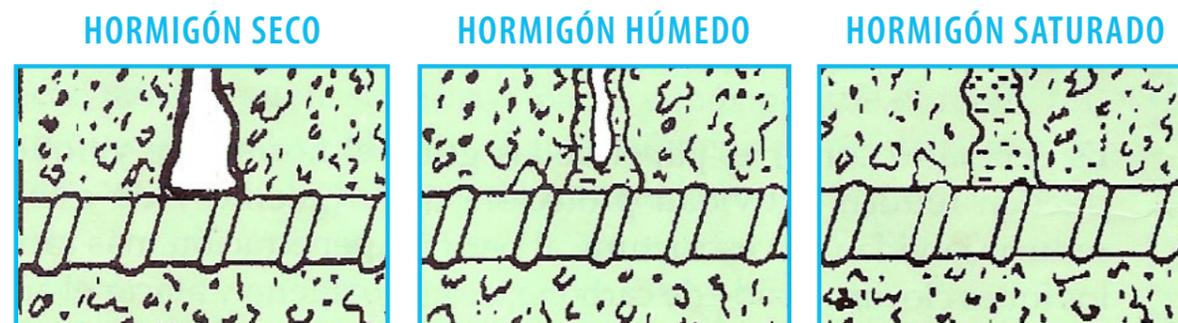
Fig. 108: Condiciones de humedad en el interior de los poros del hormigón

La presencia de CO₂ atmosférico en elevadas concentraciones (superiores al 0.035 %), en hormigones porosos, envejecidos y parcialmente húmedos (Figura 108), causa un proceso de degradación en las estructuras conocido como carbonatación. Esto ocurre en la pasta de cemento como resultado de la reacción química de los álcalis de calcio, sodio y potasio [Ca(OH)₂, KOH, NaOH] con este gas. El proceso tiene lugar en la solución de los poros de gel del hormigón, una vez que el CO₂ logra infiltrarse a través de los poros capilares.

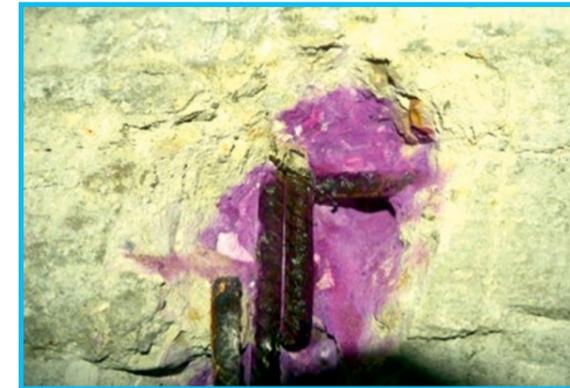
Fig. 109: Acero corroído por los efectos del avance del frente de carbonatación. Viga de hormigón armado. Convento de Santa Clara de Asís

La carbonatación es un tipo de deterioro que tiene la facultad de ocurrir en cualquier ambiente, aunque se favorece en entornos urbanos e industriales, con altas temperaturas ambientales y HR entre 50-75 %. Como resultado se obtiene la formación de carbonato de calcio (CaCO₃) y la consiguiente acidificación del hormigón (pH<9) debido a la reducción de álcalis en el cemento. Como consecuencia de esta acidificación se produce la despasivación de las barras de refuerzo y se favorece el inicio de la corrosión generalizada del acero (Figuras 109 y 110).

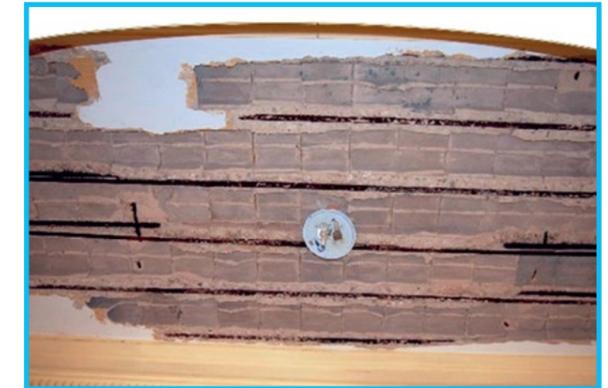
Fig. 109: Pérdida del recubrimiento y aceros de refuerzo expuestos por corrosión en el sistema de vigueta y bovedilla. Casa de la Asociación de Combatientes
