RESILIENCIA URBANA

**METODOLOGÍA DE DIAGNÓSTICO
Y LEVANTAMIENTO PARA
LA CONSERVACIÓN DE EDIFICIOS
HISTÓRICOS**

La Habana, 2023

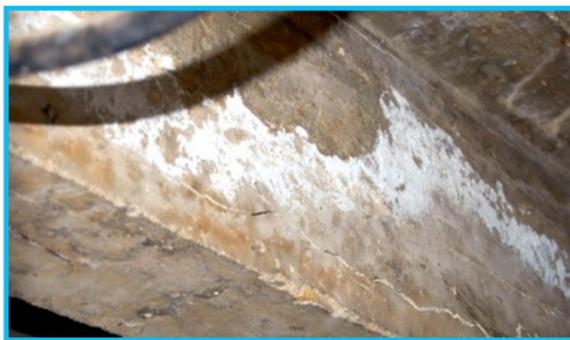
Fig. 111: Combinación de fenómenos de lixiviación, eflorescencia y agrietamiento longitudinal por corrosión de los aceros de refuerzo, en viga de hormigón armado. Colegio Universitario San Gerónimo de La Habana, Edificio Santo Domingo

Estos fenómenos son el resultado de un proceso químico debido a la reacción cíclica de las aguas blandas (ej. lluvia) con los álcalis del cemento (hidróxidos de calcio y sodio). Durante una prolongada exposición a ambientes de elevada humedad relativa, o ciclos de humectación y secado sistemáticos, el agua líquida, con menor carga iónica, comienza a percolar a través de los poros capilares del hormigón. A medida que transita por la masa del material, lixivia todas las sales solubles de calcio (Ca^{2+}), sodio (Na^+) y potasio (K^+), hasta alcanzar la cara expuesta del elemento estructural. Este proceso de deterioro químico conduce paulatinamente a la pérdida de la protección primaria del cemento, disminuye el pH del medio, incrementa la porosidad y la permeabilidad, y en consecuencia se propicia el ingreso de los contaminantes atmosféricos hacia interior de la masa de hormigón. Una vez que el acero de refuerzo queda desprotegido del medio alcalino y con suficiente humectación, está en total condición electroquímica para dar inicio al fenómeno de la corrosión atmosférica (Figuras 111 y 112).

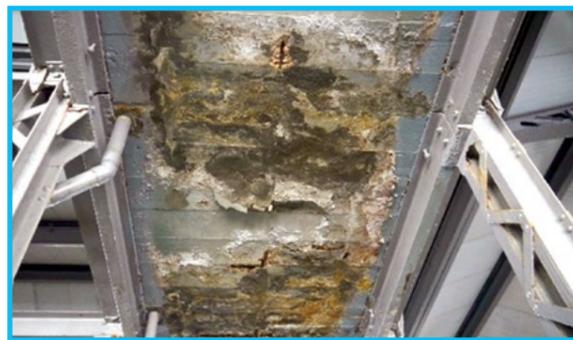
Fig. 112: Afectación general en losa de hormigón armado por infiltración de agua pluvial. Almacenes San José

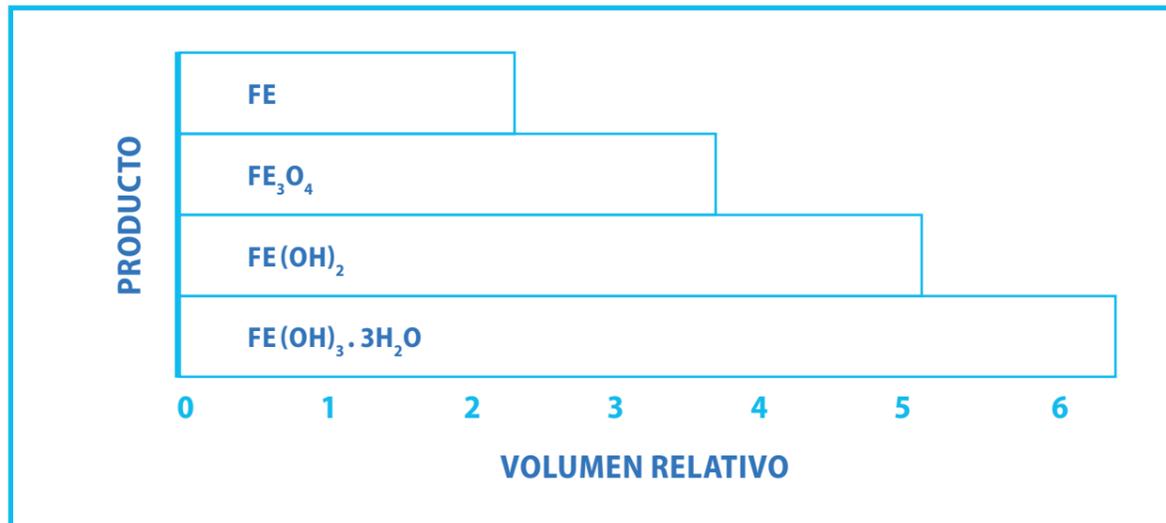
Fig. 113: Cambios de volumen en los productos de corrosión formado

Por su parte, en las estructuras de hormigón armado, la presencia de los aniones de cloruro (Cl^-) en el aerosol marino, una vez que alcanzan los refuerzos de acero, son capaces de desencadenar la corrosión localizada. Los productos de corrosión formados en diferentes composiciones químicas de hidróxidos de hierro ($\text{Fe}(\text{OH})_2$, $\text{Fe}(\text{OH})_3$), se expanden hasta al alcanzar un volumen muy superior al del metal original (Figura 113), y generan amplias zonas de desprendimiento del recubrimiento de hormigón por acción de empuje mecánico (Figuras 114 y 115). En la cinética de este proceso corrosivo, los iones de cloruro no se consumen durante la reacción, sino que adicionalmente actúan como catalizadores del fenómeno.

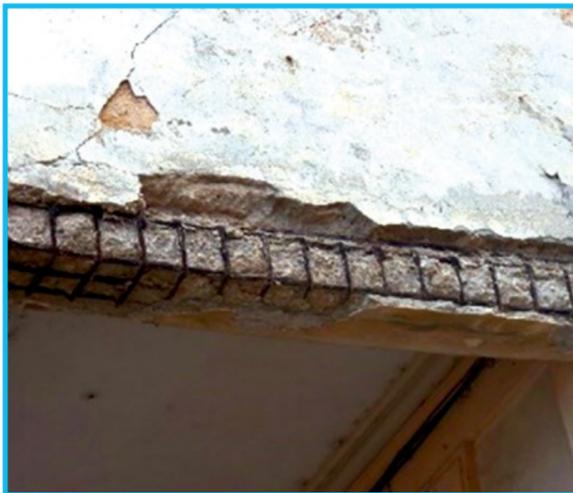
Fig. 114: Corrosión inducida por cloruros en viga de hormigón armado. Edificio de viviendas. Malecón No. 67

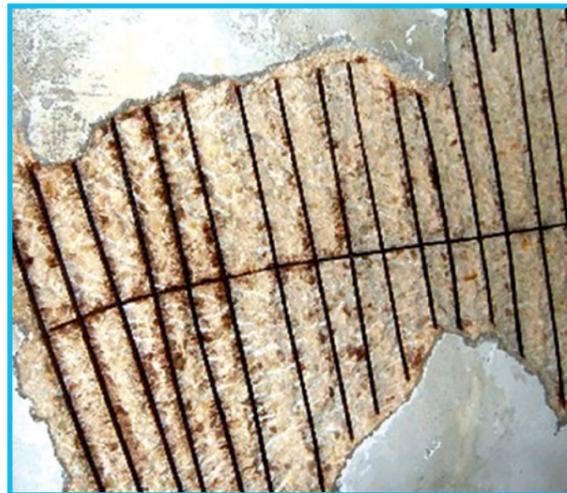
Fig. 115: Macrocelda de corrosión por presencia de cloruros en la masa de hormigón. Capitolio Nacional

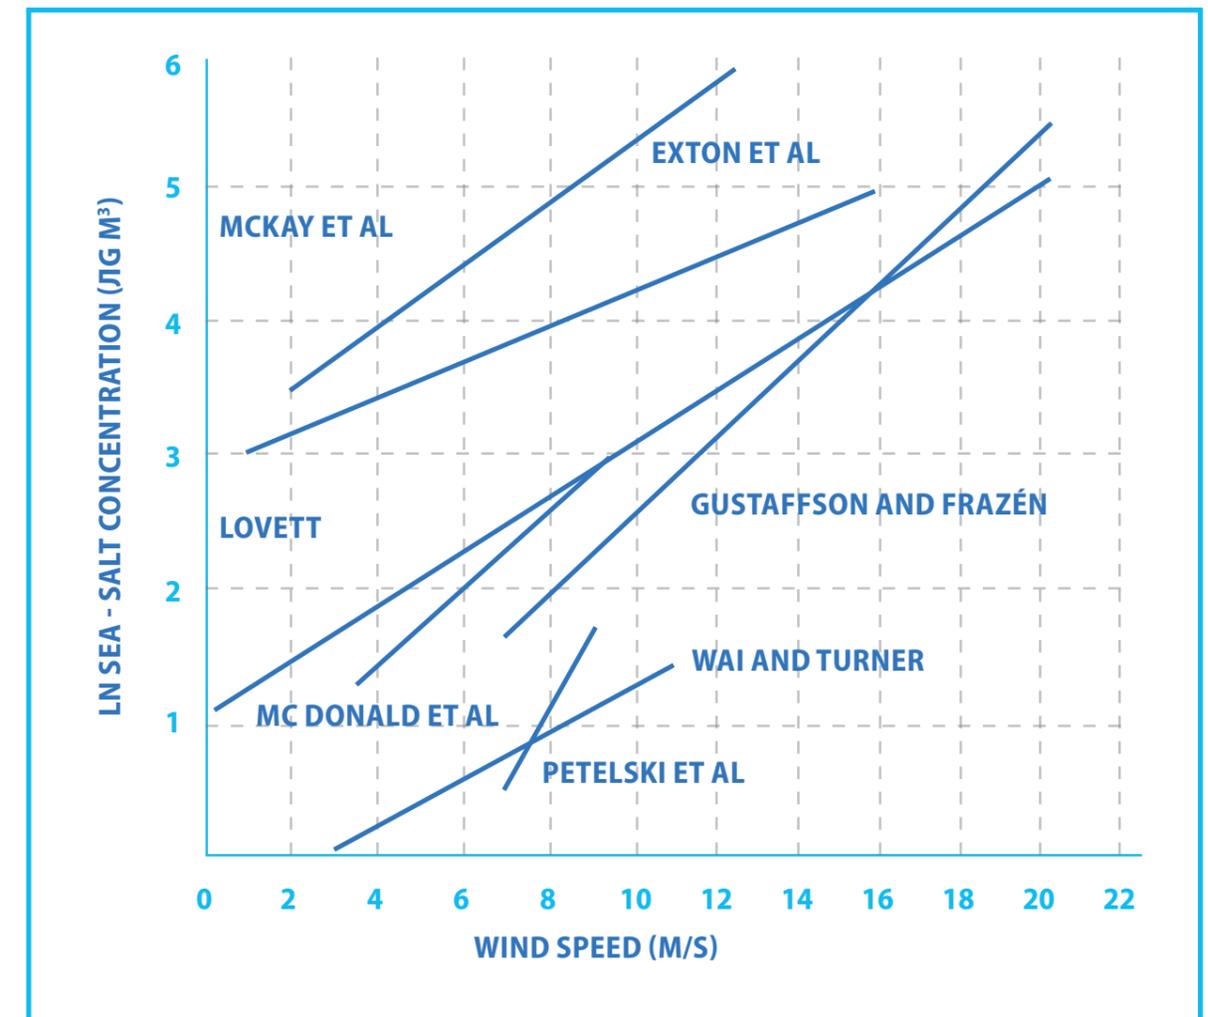
Fig. 116: Relación entre la velocidad del viento y el aerosol marino. Tomado de Meira, G. R. et al. (2008)

La formación del aerosol marino puede suceder tanto a mar abierto, como en la zona de rompiente de la ola debido al empuje del viento, el cual es la fuerza responsable de la salinidad presente en la atmósfera costera. El tiempo de permanencia de las corrientes de aire, la velocidad del viento y el equilibrio establecido entre la humedad relativa y la temperatura ambiental son las variables responsables de la agresividad atmosférica presente en el aerosol marino. Diversos estudios han demostrado que a velocidades de viento entre 3 - 7.1 m/s puede iniciarse la formación de partículas de aerosol.

En la Figura 115 se muestran los perfiles de concentración salina en función de la velocidad del viento, obtenidos por diversos investigadores.

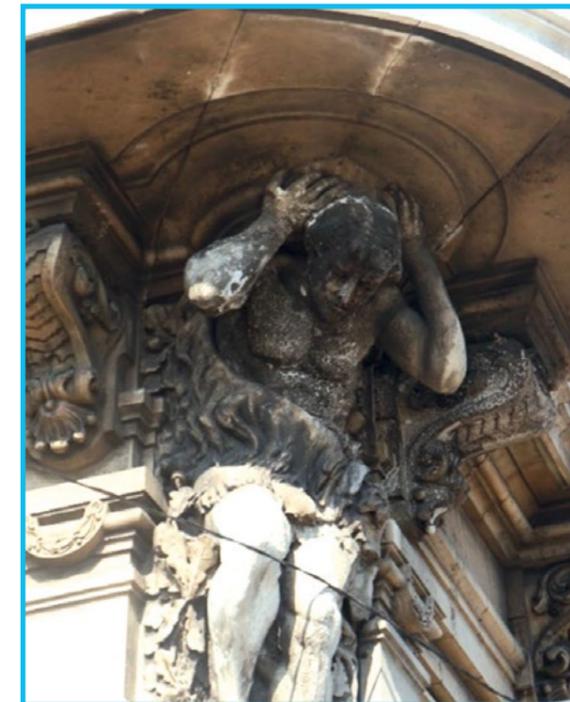
Fig. 117: Deposición de costras negras sobre atlante. Palacio de Dionisio Velazco. Embajada de España

Prácticamente todos los elementos estructurales y arquitectónicos se convierten en barreras contra las corrientes de aire, actuando como reservorios de contaminantes atmosféricos. En consecuencia, permiten la formación de costras negras por acumulación de cristales de sulfatos de calcio y de otros compuestos químicos que, propiciados por los aerosoles, esporas y los PMx, quedan atrapados en las estructuras minerales presentes en los poros. Sobre estos elementos expuestos a las fuentes de emisiones y atmósferas agresivas, actúan mecanismos de deposición húmeda y seca. Aquellos elementos que poseen mayor capacidad de retención (capiteles, superficies bajo las cornisas y balcones, canes, atlantes y muchos otros), muestran mayores daños porque no reciben el impacto directo del sol, el aire y la lluvia (Figura 117). En los edificios altos, el impacto de la deposición de partículas y el ennegrecimiento es claramente visible, con una mayor concentración en los niveles inferiores que paulatinamente disminuye con la altura, como resultado de la dispersión de las partículas, la retención en los elementos arquitectónicos salientes como cornisas y balcones, y el efecto limpiador de la lluvia y el sol (Figura 118).

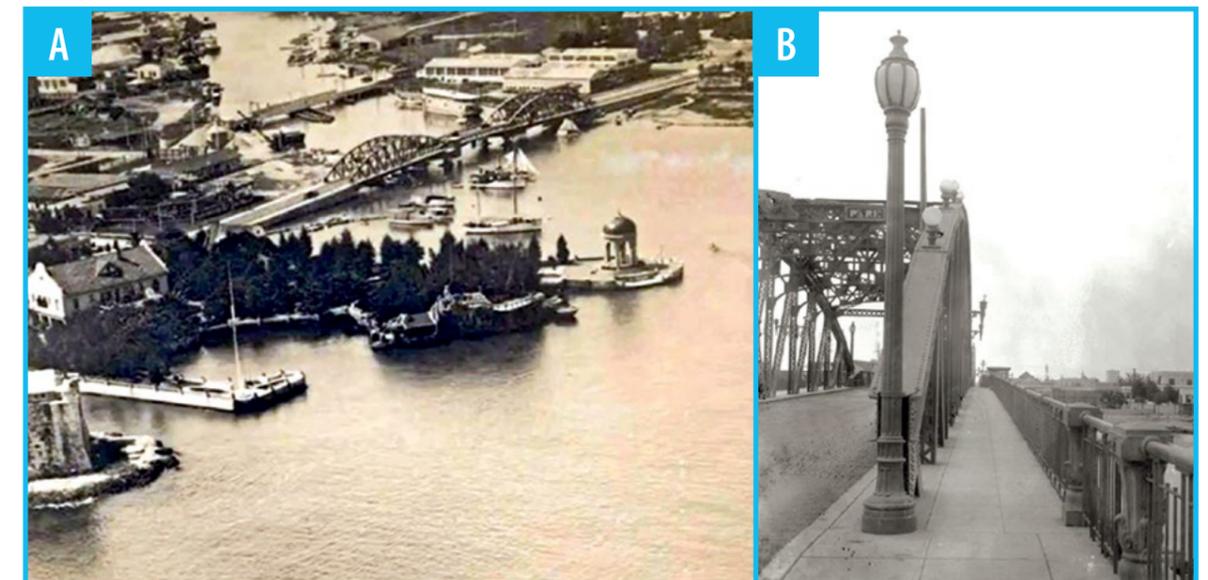
Fig. 121: Imágenes históricas del puente de hierro de la 5ta Avenida. A: Vista aérea. B: Vista del puente desde el malecón. Fuente: Centro de Documentación Arq. Fernando Salinas, Restaura, OHCH

El uso del hierro¹ como material de construcción empleado enteramente en la arquitectura metálica se inició a finales del siglo XVIII en Inglaterra, a partir de la incorporación del hierro fundido en la industria de la construcción. Sin embargo, no fue hasta los primeros años del siglo XIX con la revolución industrial, que comenzó su uso masivo en proyectos arquitectónicos. En Cuba, el empleo de estructuras metálicas en obras constructivas se registró por primera vez en la ampliación de la Carretera Central, con la construcción del Puente de Jatibonico en 1931 (Figura 119). Sucesivamente se fue incorporando el uso de este tipo de estructuras a proyectos urbanísticos de la capital, con el Puente de Hierro de la calle Línea y el antiguo puente de la 5ta. Avenida, hoy desaparecido (Figuras 120 y 121).

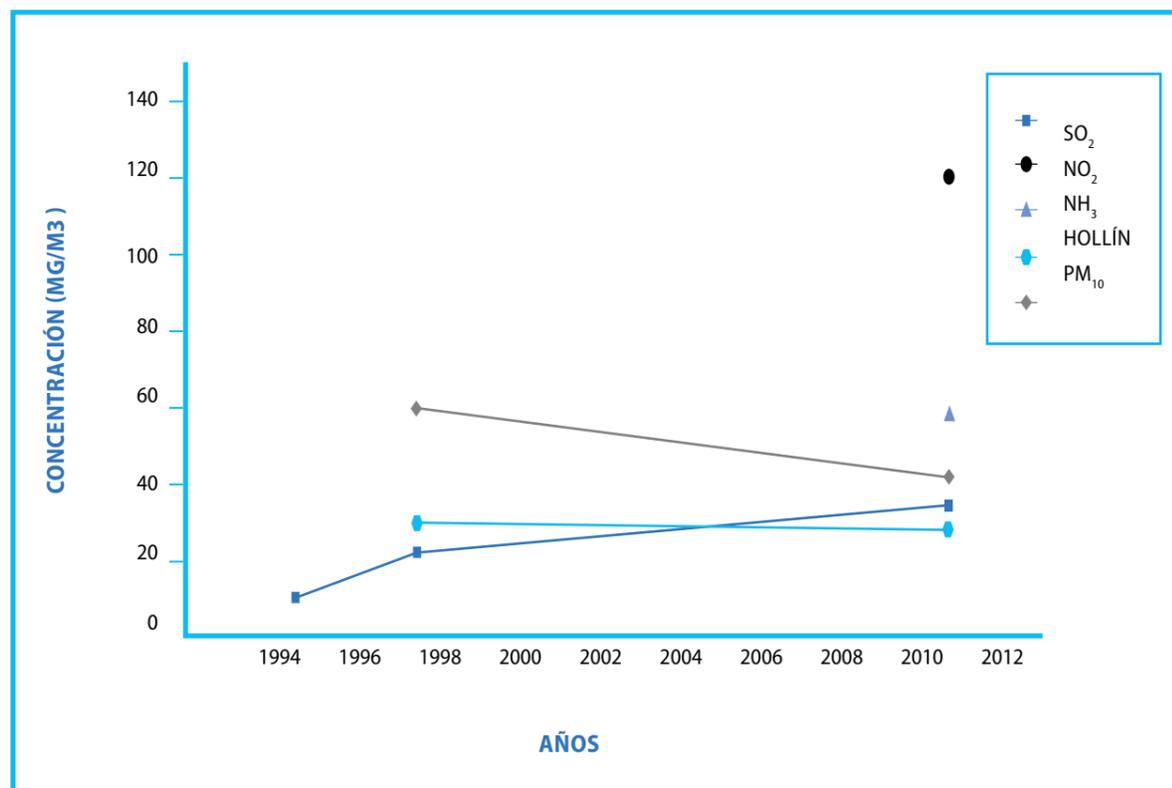
Fig. 122: Progresión de los niveles de contaminación del aire en La Habana

En resumen, los niveles de contaminantes atmosféricos medidos en el aire de La Habana, se presentan en la tabla 17. El comportamiento de los mismos, se muestra en la Figura 122.

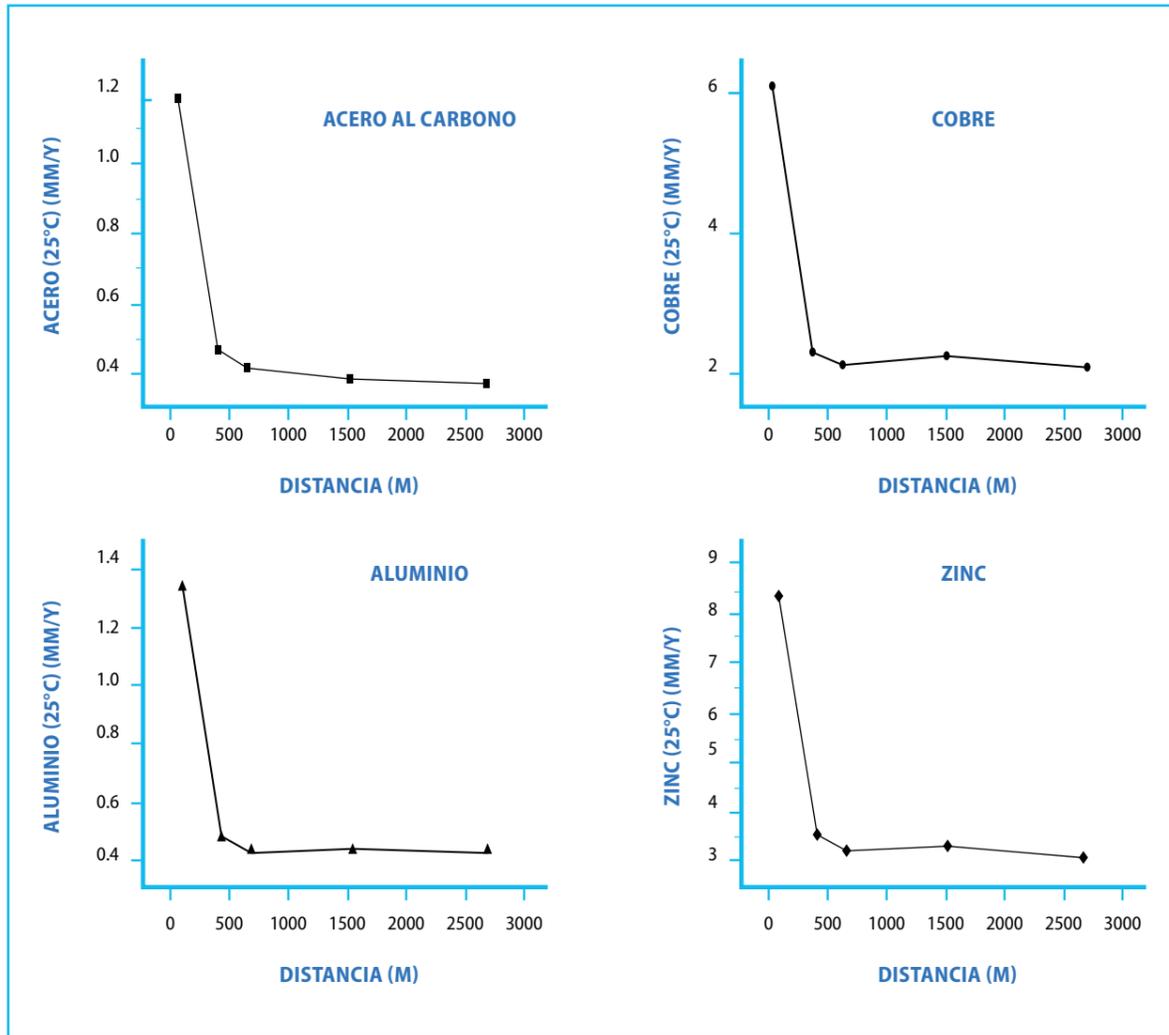
Fig. 123: Pérdida de masa de los metales para la zona del Centro Histórico de La Habana. Elaboración propia

Para el espacio correspondiente al Centro Histórico de La Habana, el comportamiento de degradación de los materiales metálicos con respecto a la distancia de la línea costera norte es el siguiente (Figura 123):

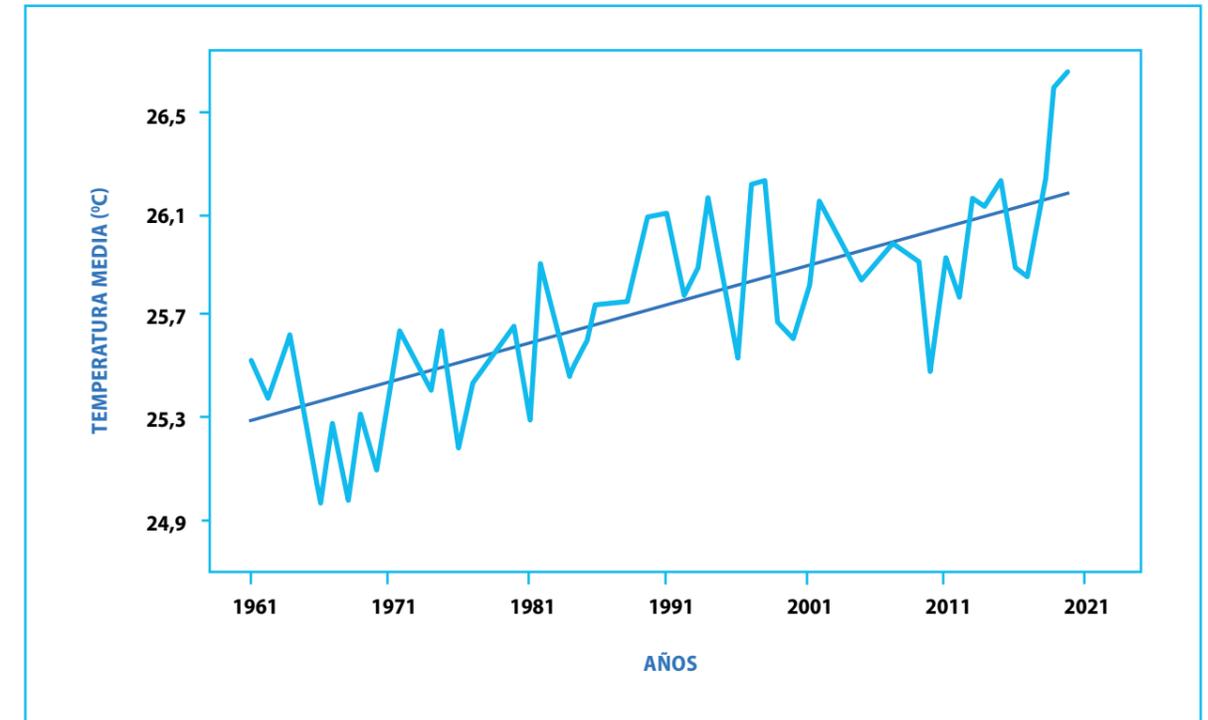
Fig. 124: Datos registrados por el INSMET de la temperatura media anual de Cuba durante el periodo 1951-2020. Norma climatológica referida al periodo 1961-1990. Tomado de Rivera, C. F. et al. (2020)

Los modelos climáticos desarrollados para el siglo XXI indican cambios en el clima global. Para las condiciones futuras de Cuba, la simulación muestra un incremento de 1 a 2 °C, mientras que las precipitaciones tenderán a disminuir en un 10 %. De acuerdo a esta predicción, el clima en la región de América Central tenderá hacia un ambiente más seco y cálido. Los monitoreos climáticos realizados por el INSMET reafirman los resultados de los modelos climáticos, con un incremento récord en el año 2020 de la temperatura media anual en 1.17 °C, desde 1951 (Figura 124).

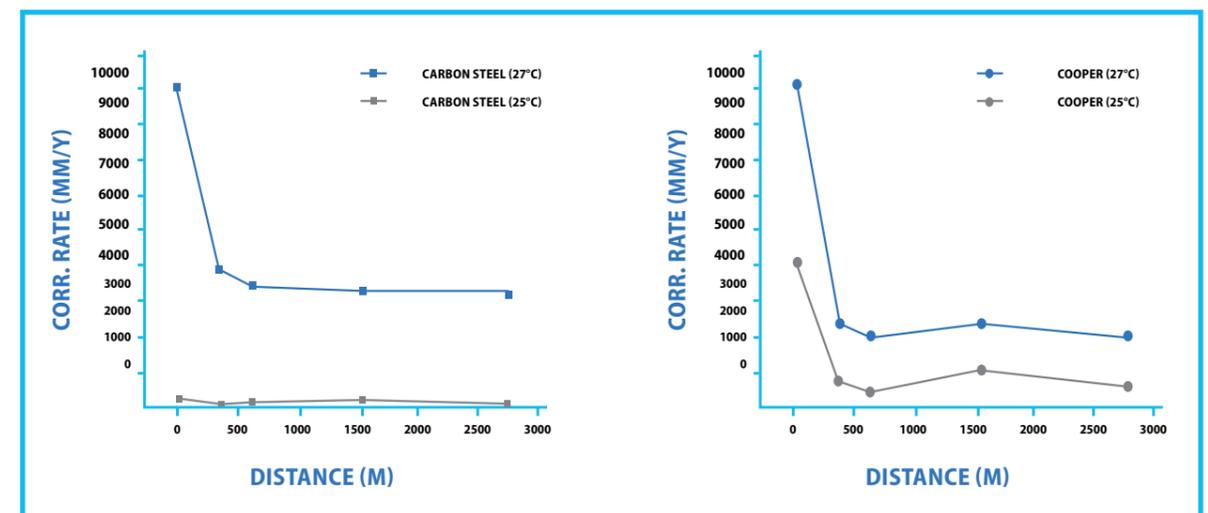
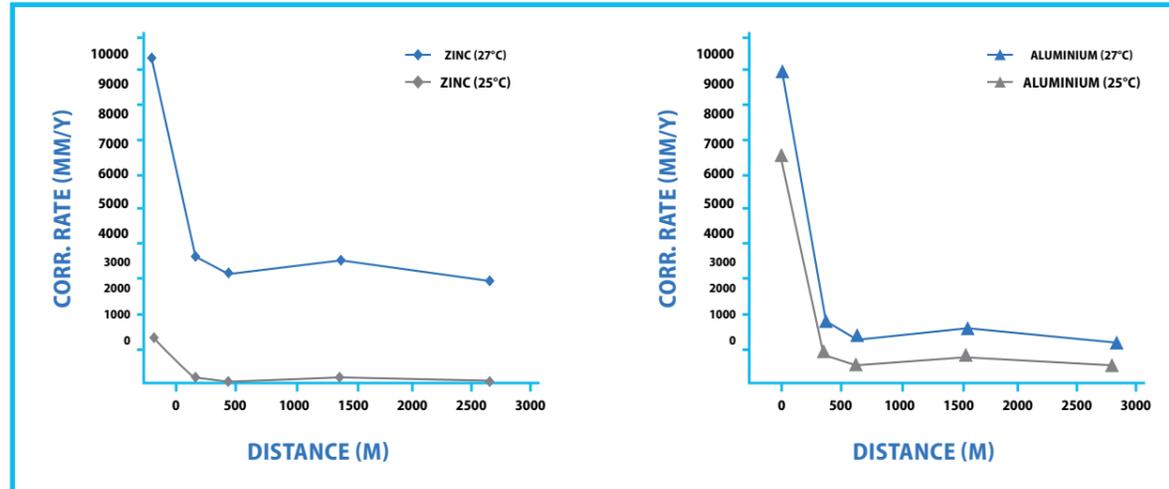
Fig. 125: Comportamiento de la degradación de los metales a 25 °C y a 27 °C en un posible evento de cambio climático. Elaboración propia

El aumento de la radiación solar puede acelerar el deterioro de los materiales por variaciones en los ciclos de humectación y secado, y la deposición de compuestos ácidos (SO_2/H_2SO_4). En consecuencia, los metales como el acero al carbono, cobre y zinc serán los más afectados. A partir de la aplicación de los modelos predictivos existentes, con un incremento de la temperatura regional en 2 °C, se observa en los gráficos como se acelera la velocidad de corrosión de los metales más empleados en la industria de la construcción (Figura 125).

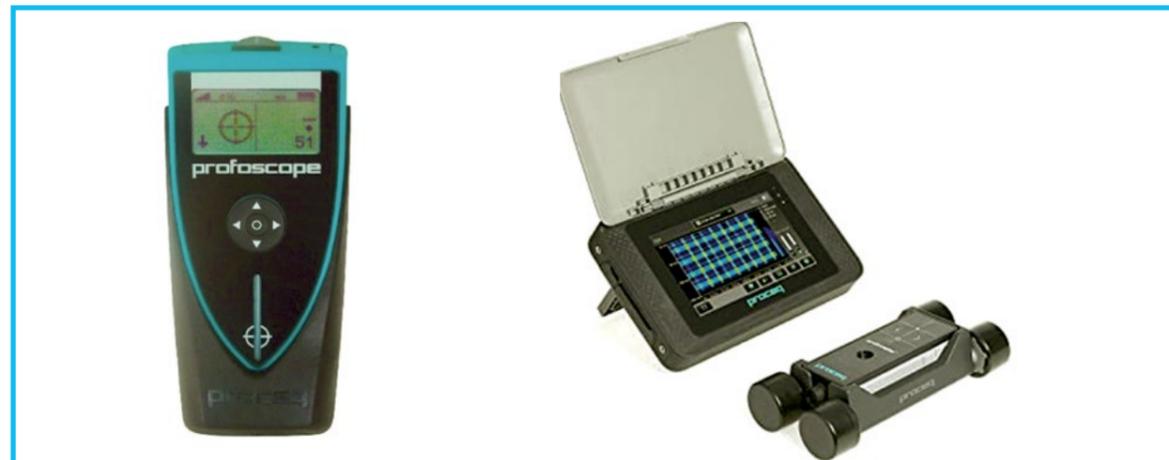
Fig. 126: Diferentes modelos de equipos de detección de barras de refuerzo en el hormigón

- Localización de aceros de refuerzo: Conocidos popularmente como pacómetros, estos equipos se basan en la transmisión de pulsos electromagnéticos para la localización de materiales ferrosos, lo cual permite además la cuantificación de la sección de la barra de refuerzo y su profundidad en la masa de hormigón (Figura 126). Los equipos más avanzados en la detección de refuerzos de acero, son capaces de modelar la malla en 2D y 3D (Figura 127).

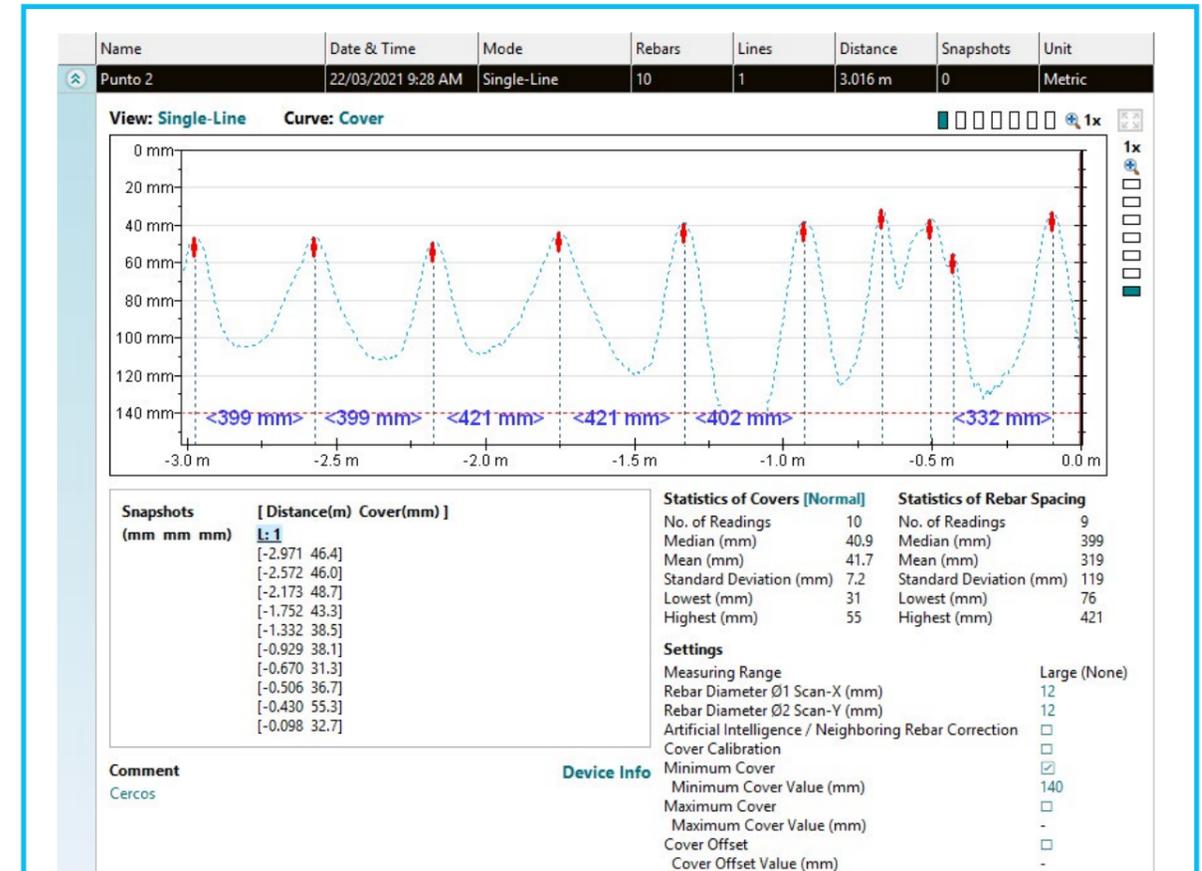
Fig. 127: Resultados en 2D de ensayo de localización de aceros de refuerzo en viga de hormigón armado. Convento de Santa Clara de Asís

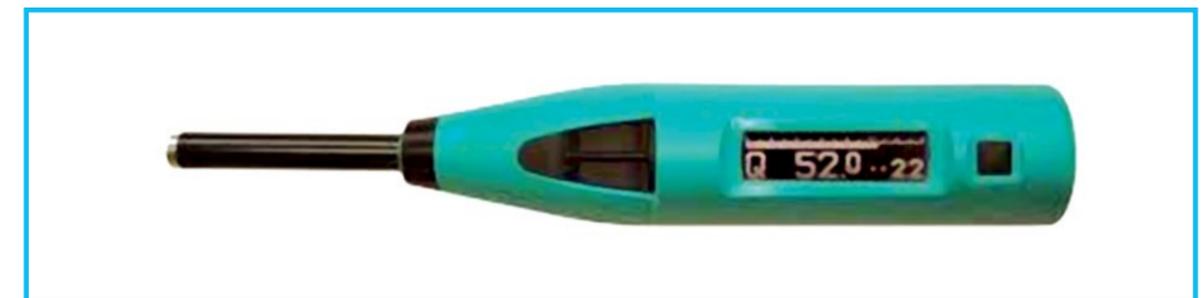
Fig. 128: Esclerómetro digital Proceq para estimación de resistencia a compresión en hormigones mediante índice esclerométrico

- Esclerometría: La técnica se basa en realizar un impacto sobre la superficie del hormigón a través del disparo de una barra de acero. Este impacto hace que la barra rebote en sentido contrario, siendo la lectura recibida por el valor del rebote el indicativo de la dureza superficial del hormigón. Para esto se emplean comúnmente los esclerómetros de reflexión tipo N. Los resultados obtenidos permiten estimar *in situ* la resistencia a compresión del hormigón endurecido, proporcionando datos para la evaluación de la calidad del mismo. La normativa empleada es la NC 246:2003 (Tabla 19). Para el uso de este instrumento es necesario realizar una preparación previa de la superficie mediante disco o piedra abrasiva de carborundum, para remover la capa superficial de muy poco espesor (2 mm), que es la más dura (Figura 128).

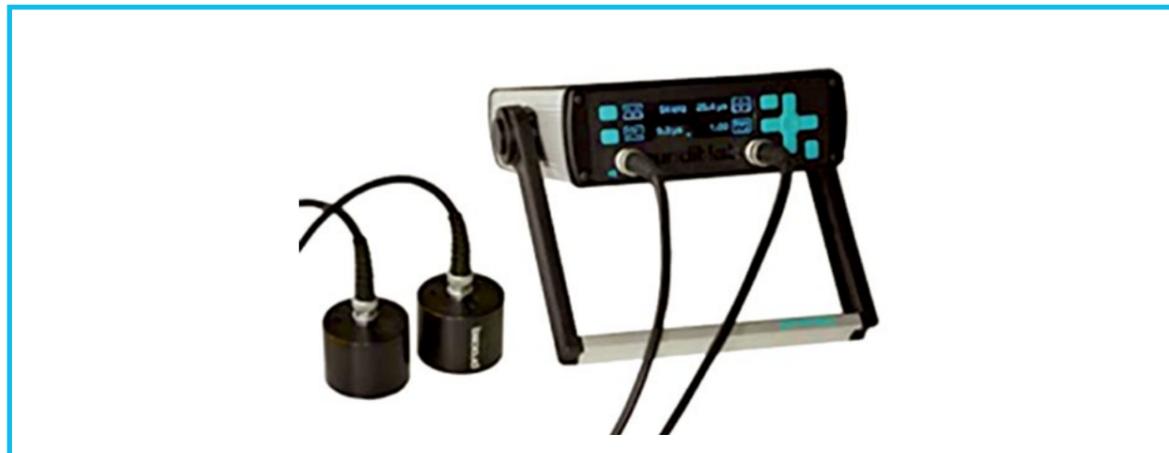
Fig. 129: Equipo de medición de velocidad de pulso ultrasónico Proceq PunditLab+

- **Velocidad de pulso ultrasónico:** La velocidad del pulso ultrasónico se determina mediante la relación que existe entre la distancia de viaje a través del hormigón de una onda ultrasónica, y el tiempo que tarda la onda en recorrer una distancia determinada. Este ensayo permite evaluar la homogeneidad (uniformidad y calidad relativa) del hormigón, además de permitir la determinación de defectos en el hormigón como capas de diferente calidad o grietas (Figura 129). La normativa vigente: NC 231:2002 “Determinación, interpretación y aplicación de la velocidad del pulso ultrasónico en el hormigón”, establece los rangos de calidad del hormigón en función de las velocidades de pulso ultrasónico obtenidas (Tabla 20).

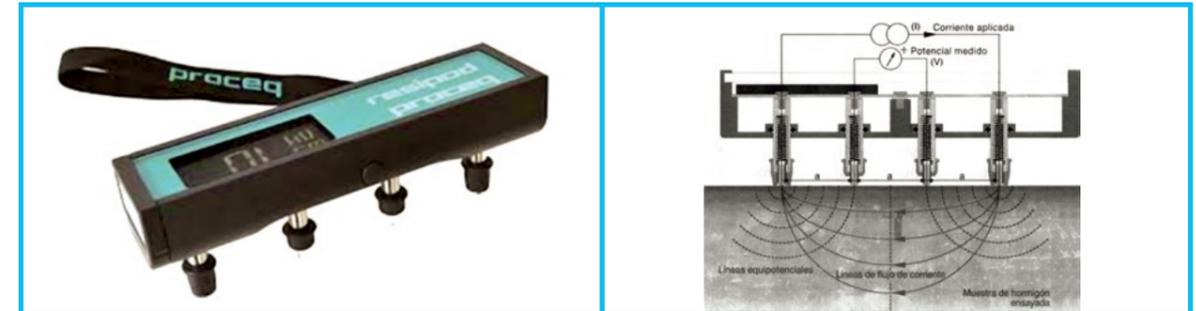
Fig. 130: Equipo de medición y esquema de funcionamiento de la técnica de resistividad eléctrica del hormigón. Equipo Proceq Resipod

- **Resistividad eléctrica:** La resistividad es una propiedad volumétrica del material e indica su resistencia al paso de las cargas eléctricas. Cuanto mayor es la resistividad menor es la porosidad del hormigón y mayor su resistencia mecánica. Además, si el hormigón no está saturado de agua la resistividad aumenta, por lo que también es un indicador de su grado de saturación. Se basa en el principio de la sonda de Wenner, la cual funciona aplicando una corriente a las dos sondas exteriores, y midiendo el potencial resultante entre las sondas interiores (Figura 130). El contenido de humedad (agua) presente en los poros del hormigón es proporcional con la corriente que es transportada entre las sondas. Esto hace posible calcular la velocidad de corrosión (I_{corr}) teórica que se encuentra actuando sobre las barras de acero. La normativa empleada para la interpretación de los resultados es RILEM TC-154 EMC (Tabla 21).

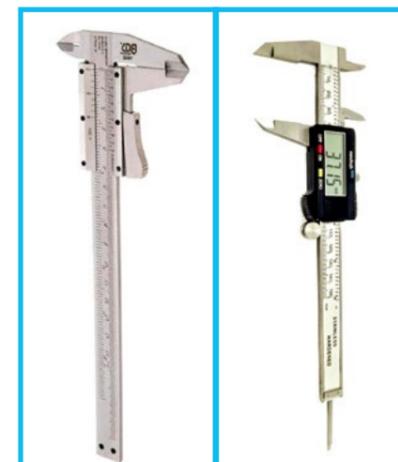
Fig. 131: Pie de rey analógico
Fig. 132: Pie de rey digital

- **Medición de magnitudes de precisión:** Para la medición de magnitudes con mayor precisión que la que pueden ofrecer una cinta métrica o una regla, se utiliza el pie de rey, calibre o Vernier. La medida más pequeña que es capaz de medir o apreciar va desde los 0.1 mm hasta los 0.02 mm aproximadamente. El pie de rey incluye dos juegos de pinzas que sirven para medir exteriores e interiores. Además, gracias a la sonda de profundidad, se facilita la medición de grietas, fisuras y cavidades. Para aumentar la apreciación de su escala principal, contiene en paralelo una escala auxiliar llamada nonio. Mediante este instrumento es posible realizar mediciones en espacios reducidos y es ampliamente utilizado en el diagnóstico, ya que sus características son especialmente útiles en el caso del estudio de grietas y fisuras en el hormigón, así como en el cálculo de pérdidas de sección por corrosión en el acero de refuerzo. Existen modelos tanto analógicos (Figura 131) como digitales (Figuras 132 y 133), para una lectura más rápida y precisa.

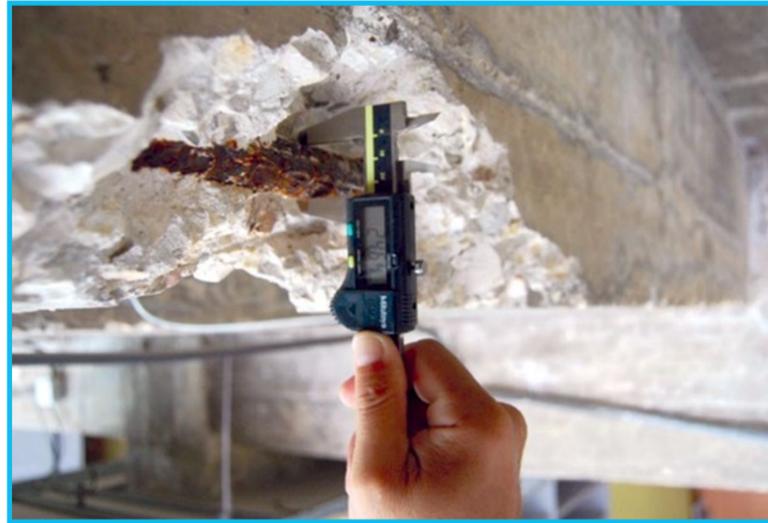
Fig. 133: Ensayo de medición de pérdida de sección con pie de rey digital. Cátedra de la Lengua Española. Edificio Santo Domingo

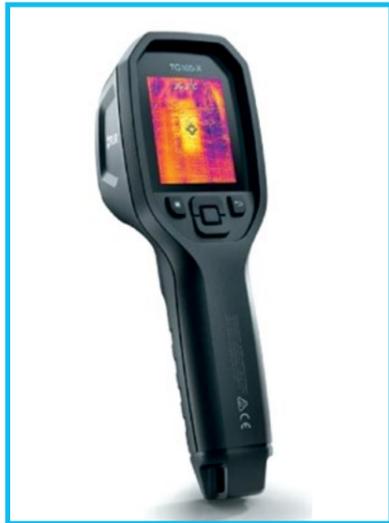
Fig. 134: Cámara termográfica FLIR TG165-X

- **Termografía infrarroja:** La termografía es un proceso de obtención de imágenes térmicas que brindan información sobre la temperatura superficial de un cuerpo tomando en cuenta la radiación emitida por dicho cuerpo (Figura 134). La cantidad de radiación emitida por un cuerpo aumenta a medida que aumenta su temperatura. Es la única técnica diagnóstica que permite una visualización instantánea del desempeño térmico de un elemento. De esta forma, mediante el uso de instrumentos capaces de detectar la radiación infrarroja es posible detectar discontinuidades superficiales y sub-superficiales en los materiales, así como la presencia de zonas más húmedas. La termografía infrarroja, consiste en producir una imagen visible de radiación infrarroja invisible (para nuestros ojos) emitida por los objetos de acuerdo a su condición térmica. Una cámara termográfica produce una imagen en tiempo real (visualizada como fotografía de la temperatura superficial de un objeto). Las cámaras termográficas calculan la temperatura superficial de cualquier objeto y producen una imagen con colores o tonos de gris que representan el diseño térmico con facilidad.

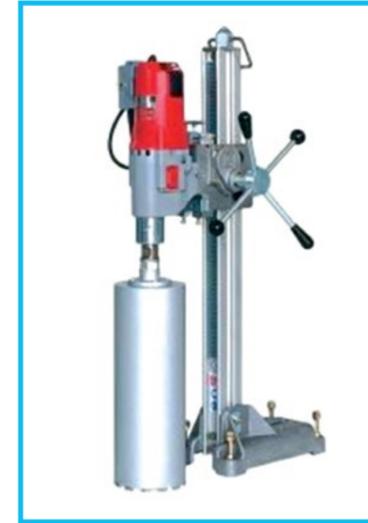
Fig. 135: Máquina perforadora eléctrica para la extracción de testigos de hormigón, HILTI H1301

Extracción de probetas: Los testigos o probetas de hormigón son una muestra de hormigón ya colocado en la estructura, extraída por medios mecánicos para someter la muestra de hormigón endurecido al ensayo de rotura, mediante la aplicación de carga axial en una prensa destinada a este fin. Con este ensayo se conoce la resistencia real a compresión del hormigón de estudio. También es posible realizar otros ensayos a las muestras extraídas, como porosidad y absorción. Para la realización de este ensayo, se utiliza la norma NC 318: 2003 Hormigón endurecido, extracción y preparación de testigos cilíndricos (ASTM C42-94, MOD) (Figuras 135 y 136). Por lo general, el equipo usado para la extracción es una máquina accionada con motor eléctrico o a explosión, con distintas velocidades de corte. La máquina tiene como herramienta de corte una broca con corona diamantada con diámetro variable, según sean las necesidades de las muestras a extraer. En todos los casos la broca tiene un dispositivo que refrigera el corte del hormigón, limpia la broca y no permite que los materiales tomen temperatura por la abrasión. Los testigos extraídos deben estar libre de defectos.

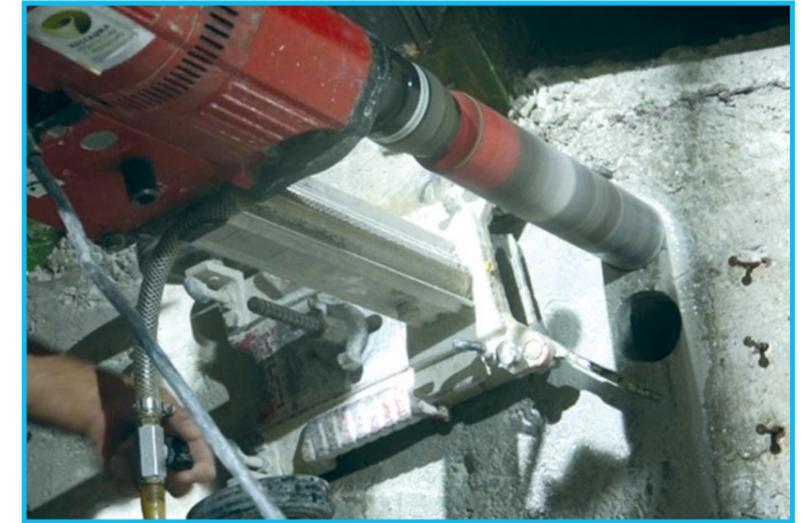
Fig. 136: Proceso de extracción de probetas en viga de hormigón armado. Convento de Santa Clara de Asís

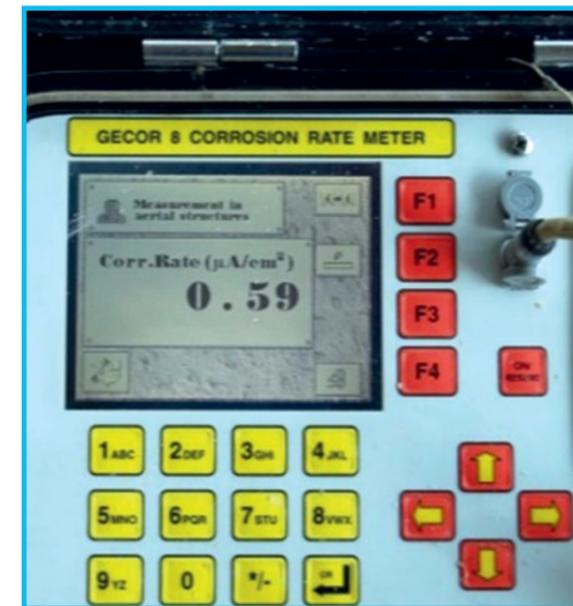
Fig. 137: Medición de corrosión activa con GECOR 8. Edificio Santo Domingo

Corrosímetros y potenciómetros: Estos equipos permiten estimar la velocidad de corrosión (I_{corr}) y el potencial de corrosión (E_{corr}) a partir de la conexión directa del electrodo de cobre/sulfato de cobre ($Cu/CuSO_4$) al acero de refuerzo (Figuras 137, 138 y 139). Para la clasificación del nivel de riesgo de corrosión de las armaduras se emplea la Norma ASTM C876, que establece la determinación de la probabilidad de corrosión en función del valor del potencial. Acorde a esta norma, la corrosión solo puede ser identificada con un 90 % de certeza cuando se alcanzan potenciales más negativos que $-350mV$, mientras que la obtención de valores más positivos que $-200mV$ representan una estructura pasiva con riesgo de corrosión menor del 10 % (Figura 140). La clasificación del nivel de riesgo por corrosión de los refuerzos de acero, dictada por la norma ASTM C876 se muestra en la tabla 22.

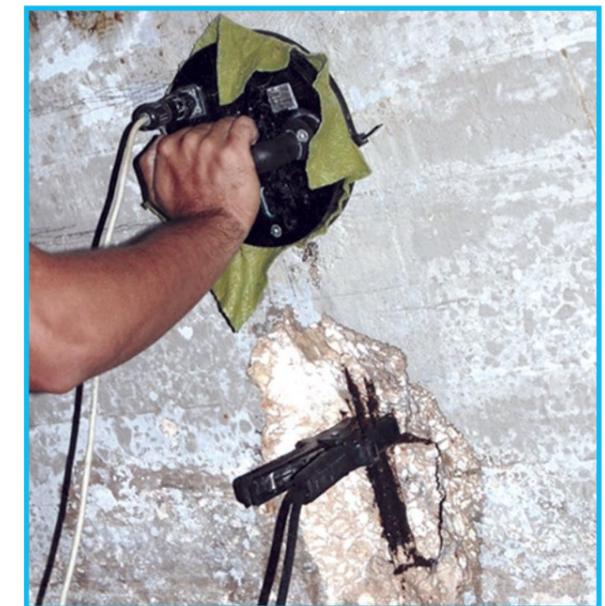
Fig. 138: Medición de velocidad de corrosión (I_{corr}) con GECOR 8. Capitolio Nacional

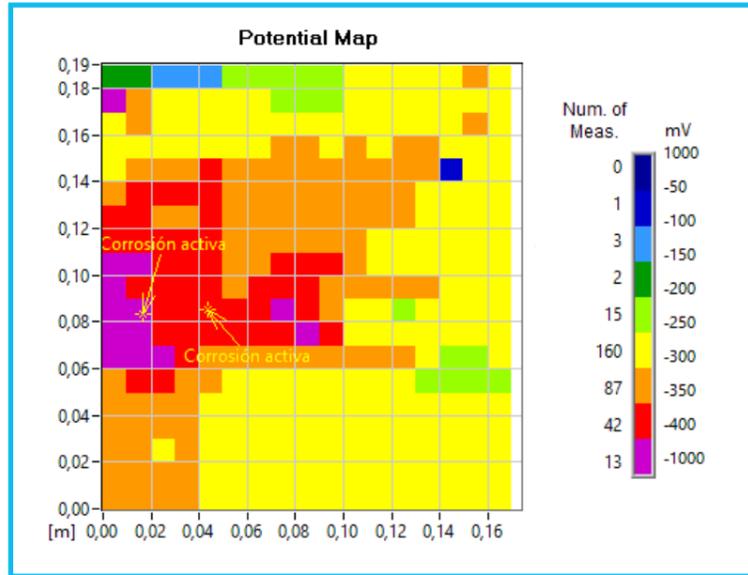
Fig. 139: Mapa de potencial de corrosión (Ecorr) en losa de hormigón armado

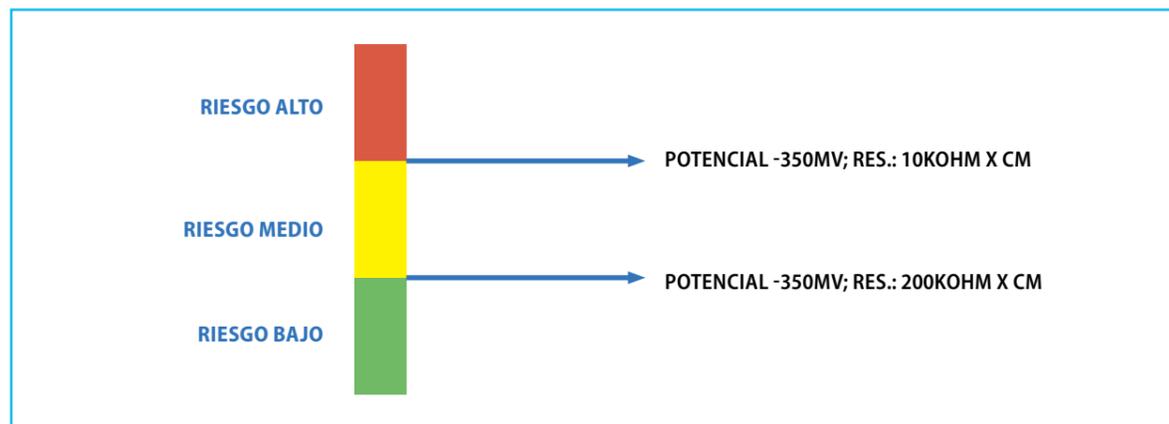
Fig. 140: Rangos de Ecorr y resistividad eléctrica relativos al riesgo de corrosión

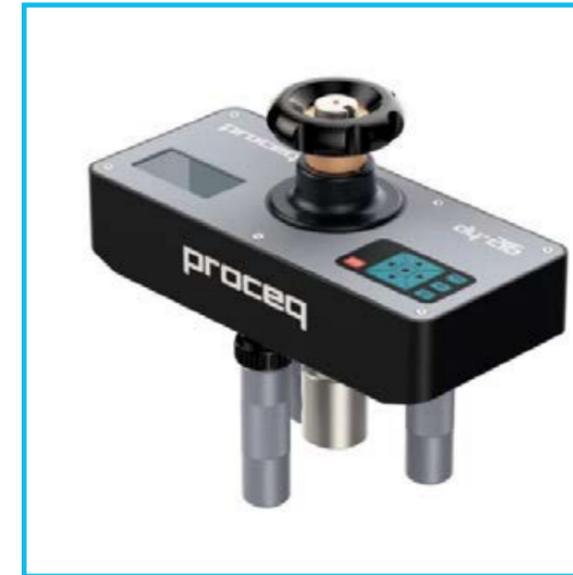
Fig. 141: Equipo Pull-Off digital Proceq DY-216

Ensayo de Adherencia Pull-Off: Este tipo de ensayo de adherencia por tracción permite transmitir la tensión triaxial directa con un equipo portátil, a un disco previamente adherido al concreto, siempre después de transcurrido un tiempo suficiente para permitir que se haya curado la resina o material adhesivo usado en la fijación del disco. Se soporta este ensayo en el concepto de que la fuerza de tensión necesaria para "jalar" de un disco metálico unido a una capa superficial de concreto, se asocia con la resistencia a la compresión del material, razón por la que el ensayo se realiza con dos propósitos fundamentales: estimar la resistencia

superficial del concreto, y evaluar la resistencia de la unión entre el material de reparación y el concreto reparado (Figura 141).

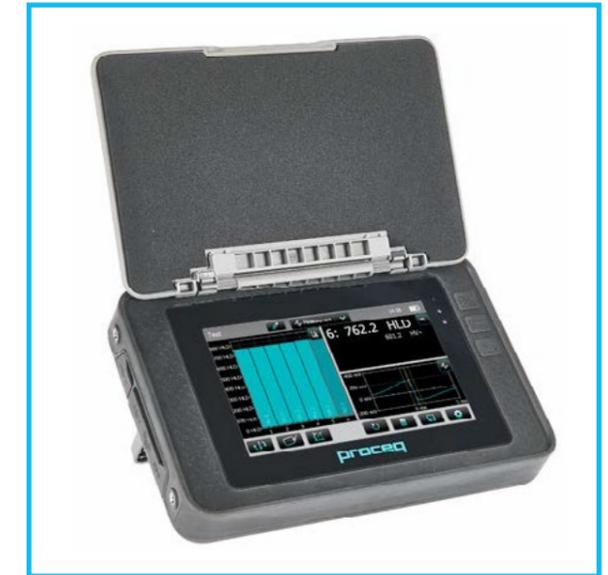
Fig. 142: Equipo Pull-Off digital Proceq DY-216

Durómetro: Es un dispositivo diseñado para medir la propiedad de dureza de distintos materiales como: metales, cauchos, plásticos, elastómetros, entre otros. La dureza es definida como la resistencia a la penetración bajo una carga estática o dinámica del material (Figura 142).

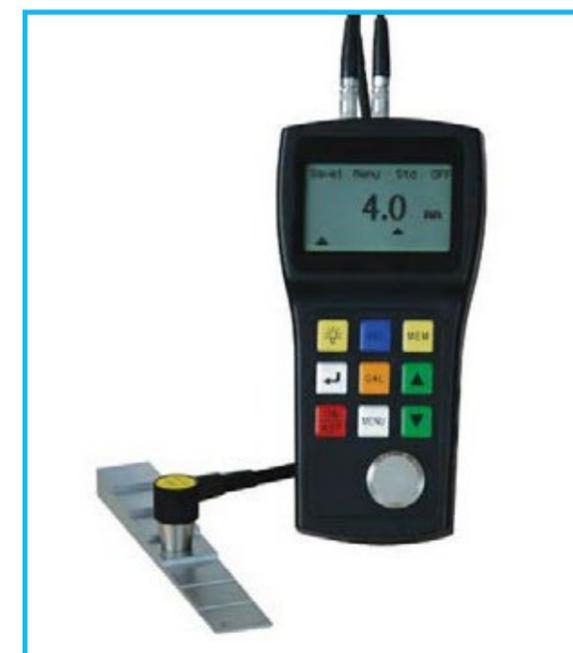
Fig. 143: Equipo medidor de espesor metálico

Medidor de espesor metálico: Estos equipos se utilizan para determinar mediante pulso ultrasónico el espesor de diferentes materiales metálicos, cuando solo es accesible por una de las caras (Figuras 143 y 144).

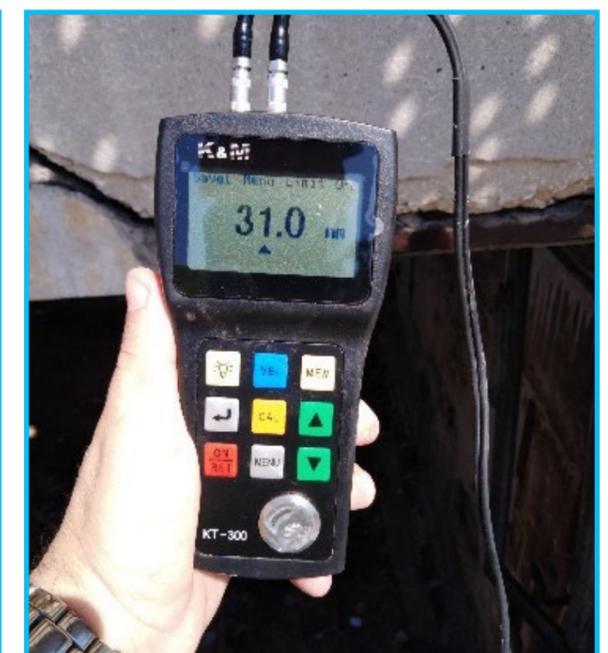
Fig. 144: Medición *in situ* en acero de refuerzo. Teatro Campoamor

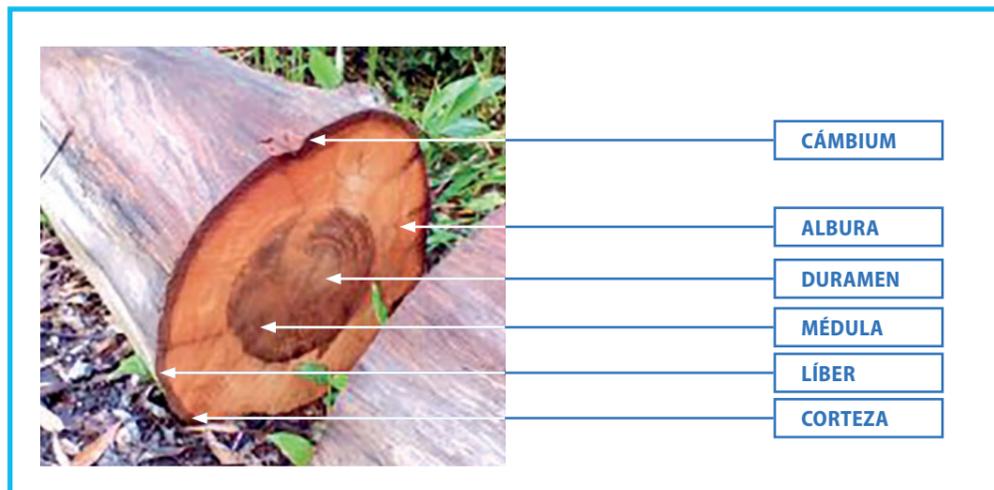
Fig. 145: Estructura del tronco de un árbol, corte transversal

Si se analiza la sección de un árbol cortado transversalmente, se observa que está formado por capas concéntricas de naturaleza diferente, cumpliendo cada una de ellas una función en el crecimiento del árbol, y por tanto en la formación de la madera (Figura 145).

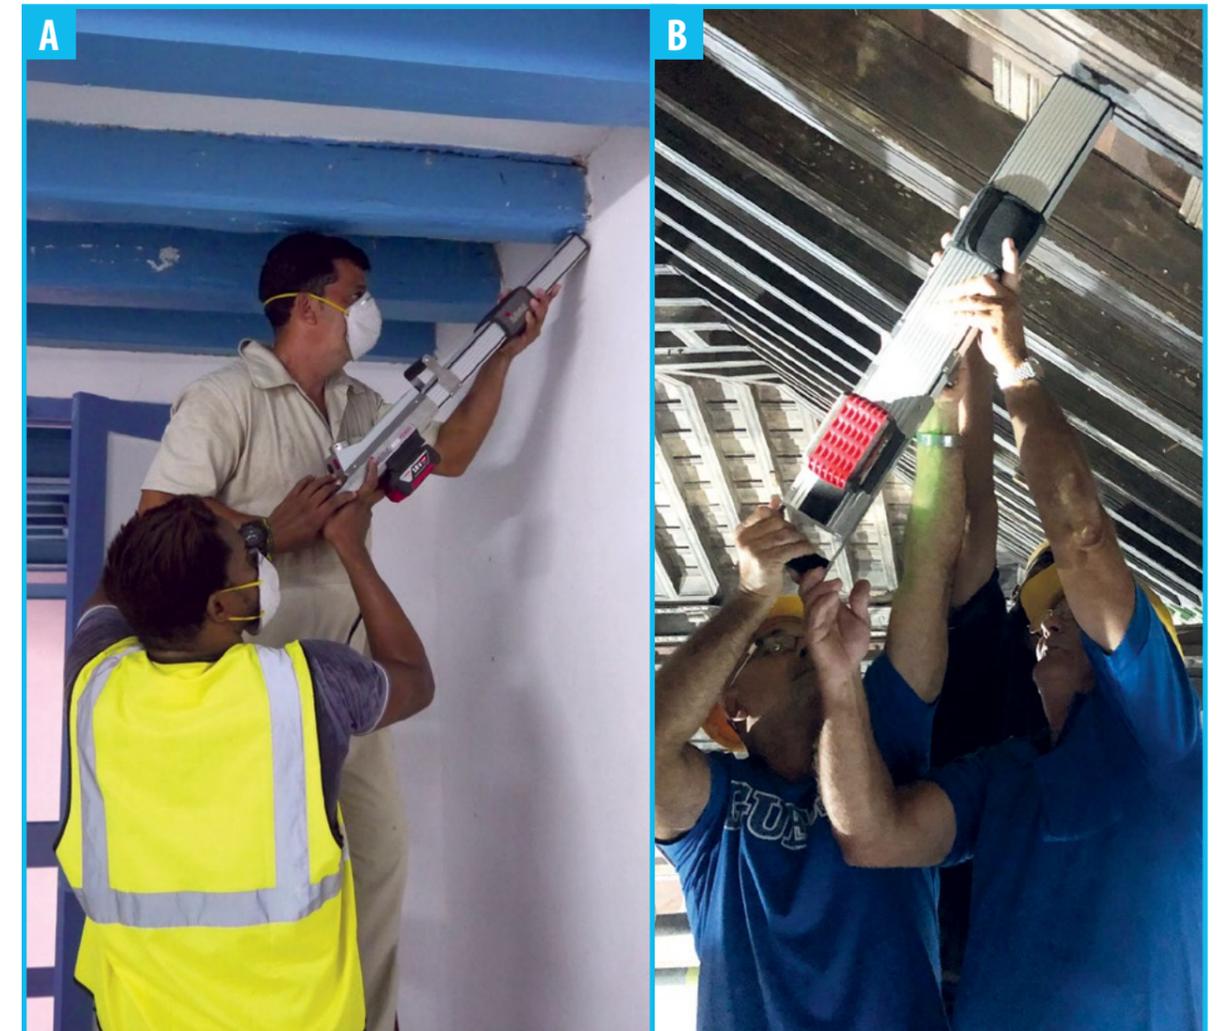
Fig. 146: Resistografía en las vigas. A: Museo Simón Bolívar. B: Convento Santa Clara de Asís

Es por ello que se hace necesaria la identificación de la especie maderable a que pertenecen los elementos constructivos en madera, ya sea para sustituirlos por especies con características anatómicas similares, o preservarlas para prolongar su vida útil, su comportamiento ante procesos de secado e impregnación de preservantes químicos. Además, una vez identificada la especie maderable se utiliza el resistógrafo, que es un equipo mediante el cual se puede evaluar el estado de conservación en el interior de la madera, pues permite detectar cavidades y diversos tipos de lesiones en el interior de la madera. El principio se basa en registrar las variaciones en la resistencia aplicada por el material a la broca de acero, a medida que perfora sus elementos anatómicos (Figura 146).
