RESILIENCIA URBANA

**METODOLOGÍA DE DIAGNÓSTICO
Y LEVANTAMIENTO PARA
LA CONSERVACIÓN DE EDIFICIOS
HISTÓRICOS**

La Habana, 2023

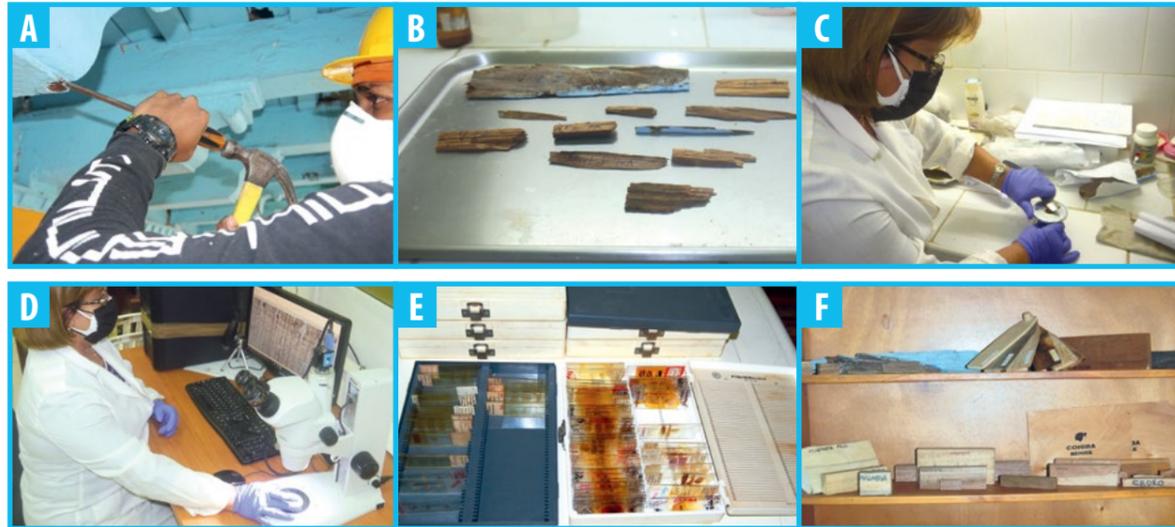
Fig. 147: Identificación de la especie maderable. **A:** toma de muestras. **B:** inspección macroscópica. **C:** cortes histológicos con el micrómetro. **D:** observación al microscopio óptico. **E y F:** xiloteca

Una vez conocida la especie de madera, es necesario documentarse sobre sus propiedades para garantizar que se utilice adecuadamente. Esta información puede obtenerse de las fichas técnicas. Un aspecto a tener en cuenta a la hora de estudiar las propiedades físico-mecánicas de la madera, es la anisotropía de las mismas: diferencias de las propiedades de la madera en las tres direcciones principales (Figura 147).

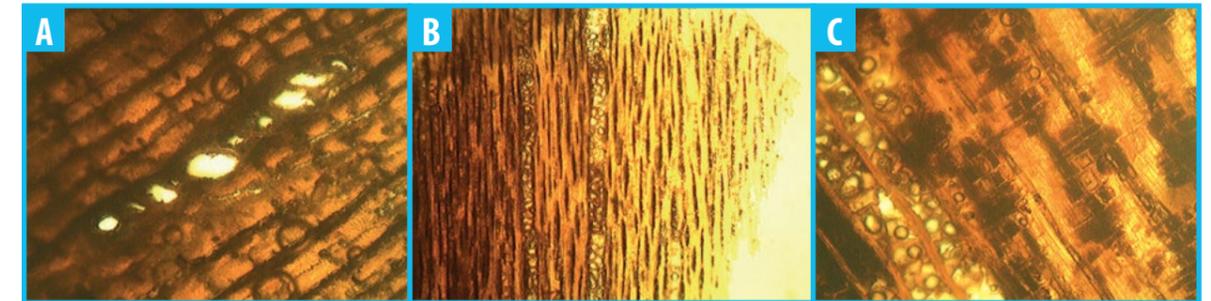
Fig. 148: Cortes histológicos del ácana visto al microscopio óptico 40x. **A:** Transversal. **B:** Longitudinal tangencial. **C:** Longitudinal radial. Palacio del Segundo Cabo

La especie *Manilkara grisebachii* (ácana) se caracteriza por un duramen de color rojo oscuro bien diferenciable de la albura parda oscura, textura fina, grano recto, raramente ondulado, zonas de crecimiento no muy precisas en corte transversal, aspecto ceroso. Muy dura, muy durable. Alta resistencia a la compresión paralela a las fibras. No es fácil de trabajar, pero adquiere buen pulimento (Figura 148).

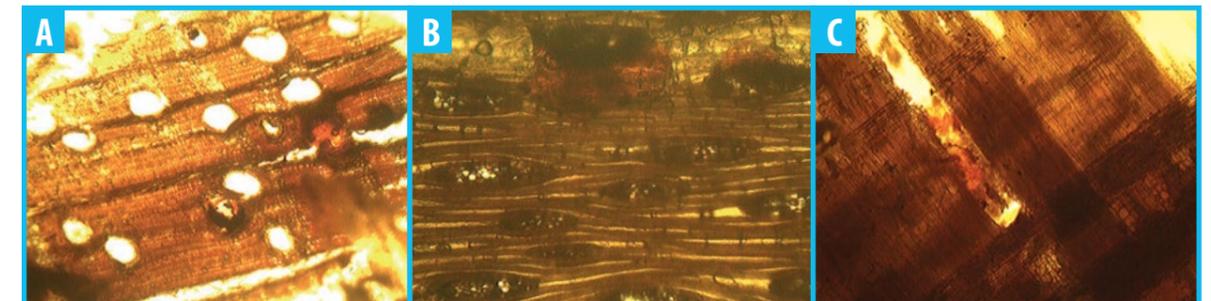
Fig. 149: Cortes histológicos del cedro vistos al microscopio óptico 40x. **A:** Transversal. **B:** Longitudinal tangencial. **C:** Longitudinal radial. Palacio del Segundo Cabo

En la especie *Cedrela odorata* (cedro) se observa la albura de color casi blanco a castaño claro, el duramen del castaño claro al rojizo. Textura media, grano recto, zonas de crecimiento visibles, olor agradable y persistente, sabor amargo. Dura, resistente, muy durable. Fácil de trabajar, seca rápidamente sin rajarse (Figura 149).

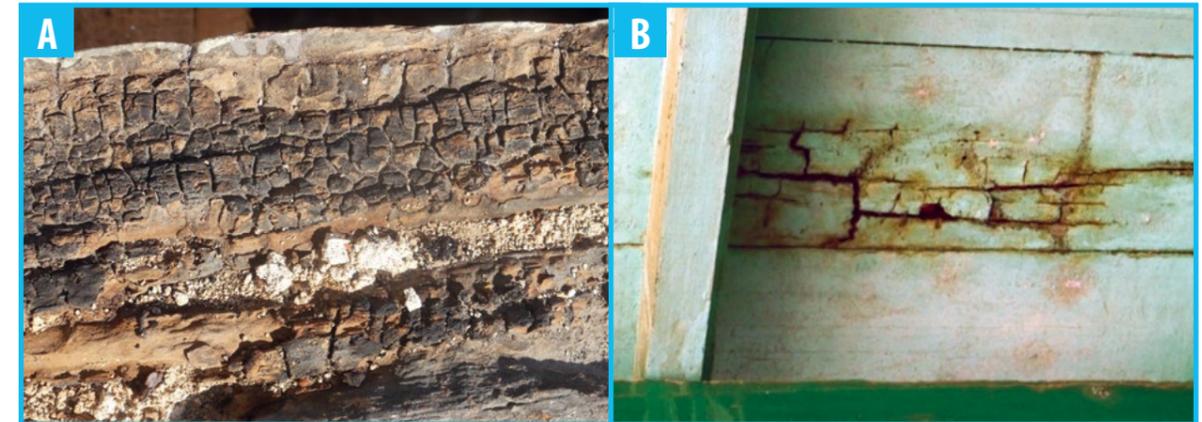
Fig. 150: Maderas atacadas por hongos de la pudrición parda. **A:** Fragmento de madera, Torreón de Cojimar. **B:** Tablas en forjado de cafetería, Quinta de los Molinos

- **Hongos de la pudrición parda:** Este microorganismo se alimenta principalmente de celulosa, dejando intacta la lignina. La madera afectada por pudrición parda adquiere un color marrón oscuro y se encuentra cuarteada, formando pequeñas formas cúbicas (Figura 150).
- **Hongos de la pudrición blanca:** Degradan tanto la celulosa como la lignina, dejando la madera blanquecina, ligera y con aspecto fibroso e incluso harinoso (Figuras 151 y 152).

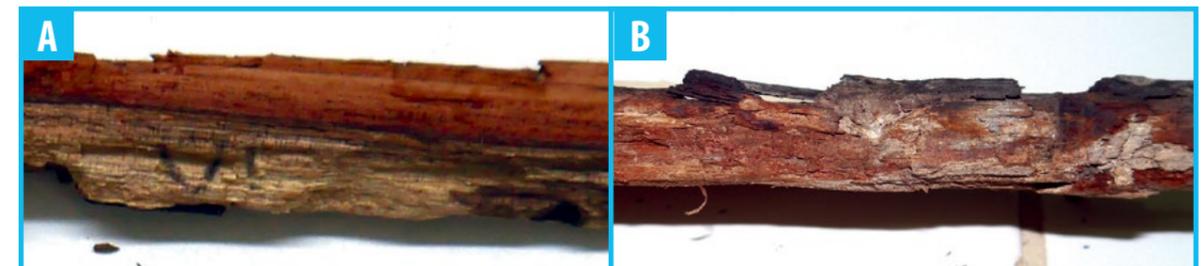
Fig. 151: Maderas atacadas por hongos de la pudrición blanca. **A:** Fragmento de madera con zonas blanquecinas, Capitolio Nacional. **B:** Viga de madera afectada, Casa de Pedroso

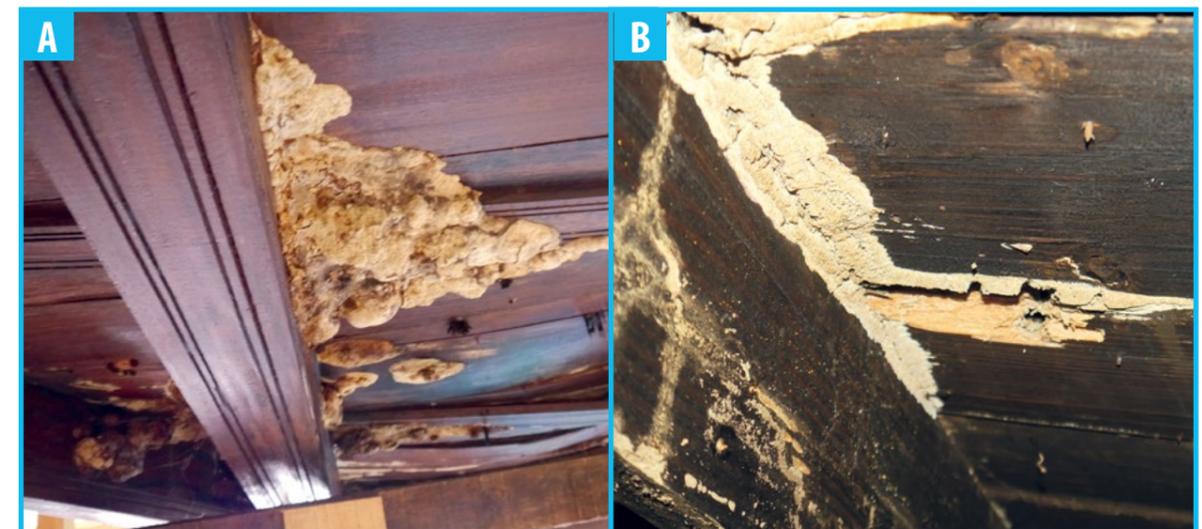
Fig. 152: Cuerpos de fructificación de hongos de la pudrición deteriorando tablas de madera. **A:** El Quitrín. **B:** Empresa TABACUBA

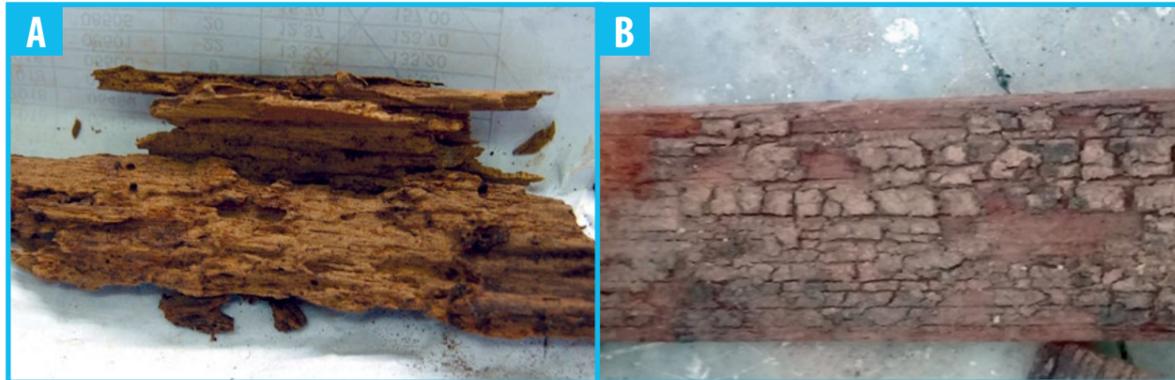
Fig. 153: Maderas atacadas por hongos de la pudrición blanda. **A:** Fragmento de viga de madera de cedro con aspecto esponjoso, Convento de Santa Clara de Asís. **B:** Fragmento de viga de cedro afectada por hongo de la pudrición blanda, Casa del Conde de Lombillo

- **Hongos de la pudrición blanda:** Estos microorganismos se desarrollan dentro de la pared secundaria de las células leñosas, descomponiendo la madera de forma altamente especializada, tomando un aspecto esponjoso similar al de un queso fresco y cuando se seca, muestra una típica fracturación en forma de cubos, perdiendo densidad y resistencia (Figura 153).

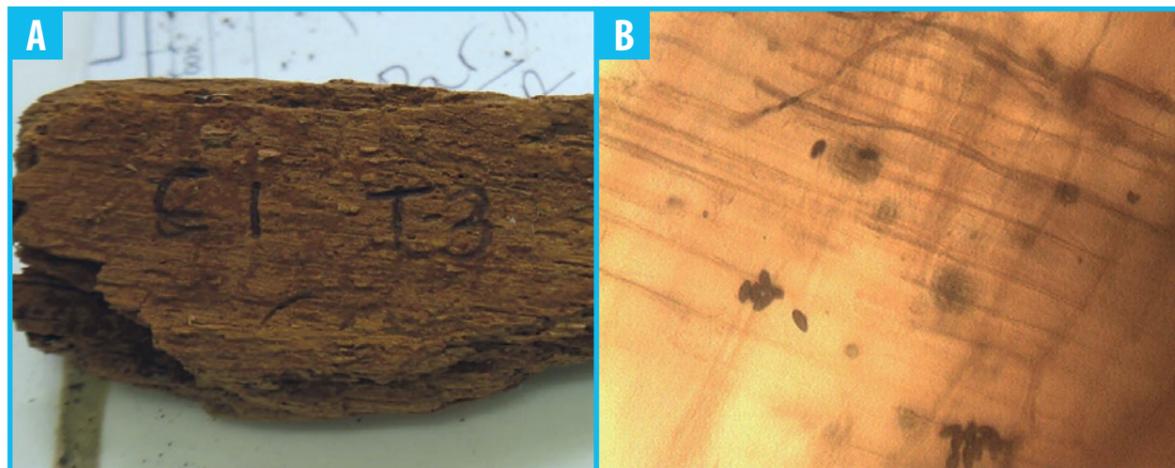
Fig. 154: Maderas del Convento de Santa Clara atacadas por hongos de la pudrición blanda. **A:** Fragmento de madera. **B:** Estructuras fúngicas vistas en corte longitudinal radial, 40x

Para la observación de estructuras de hongos en los elementos estructurales de madera se emplea el microscopio óptico, generalmente a una magnificación de 40x y 100x. Se realizan cortes de tejido en dirección longitudinal tangencial y en dirección radial y se colocan en portaobjetos. Luego se le añaden dos gotas de lactofenol (líquido de montaje para la observación de estructuras fúngicas) a la muestra y se le coloca un cubreobjetos para fijarla (Figuras 154 y 155).

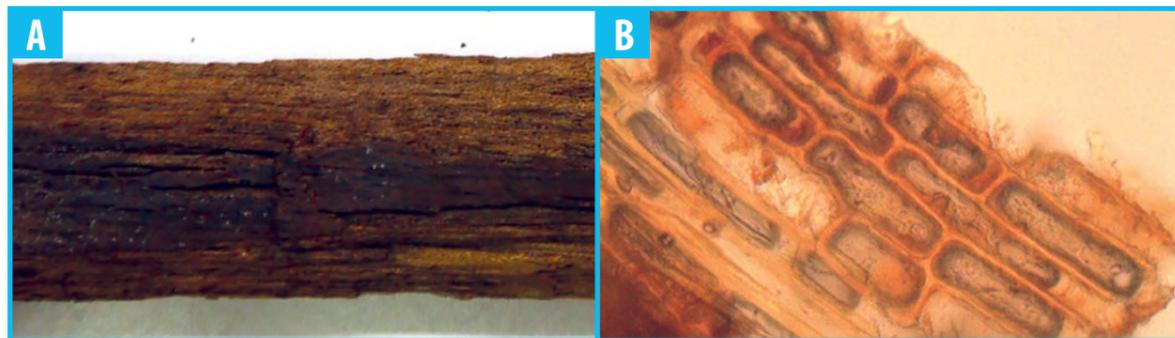
Fig. 155: Hongos de la pudrición parda en vigas del Vestíbulo de Honor del Capitolio Nacional. **A:** Fragmento de viga. **B:** Paredes celulares contraídas, distorsionadas e irregulares en corte longitudinal radial 40x

La acción conjunta de las enzimas y los ácidos excretados por los hongos al degradar la celulosa provocan daños estructurales irreversibles en la madera, relacionados con sus propiedades físicas y mecánicas (Figura 155). Las propiedades físicas (contracción, CH en equilibrio e hinchamiento), y las mecánicas (resistencia a flexión, compresión perpendicular y paralela a la fibra, cortante, tensión y dureza) están estrechamente relacionadas con un fenómeno que ocurre normalmente en la madera y que se denomina "trabajo de la madera". En la madera con un elevado grado de deterioro el "trabajo de la madera" puede afectarse por la reducción de la resistencia mecánica a la tracción, a la compresión y a la flexión. La resistencia mecánica a la tracción puede disminuir hasta un 16 %, la de compresión hasta un 25 % y la de flexión hasta un 17 %. Para las vigas de madera con función de soporte del techo, el debilitamiento o la pérdida de algunas de sus propiedades pueden tener implicaciones estructurales en el inmueble.

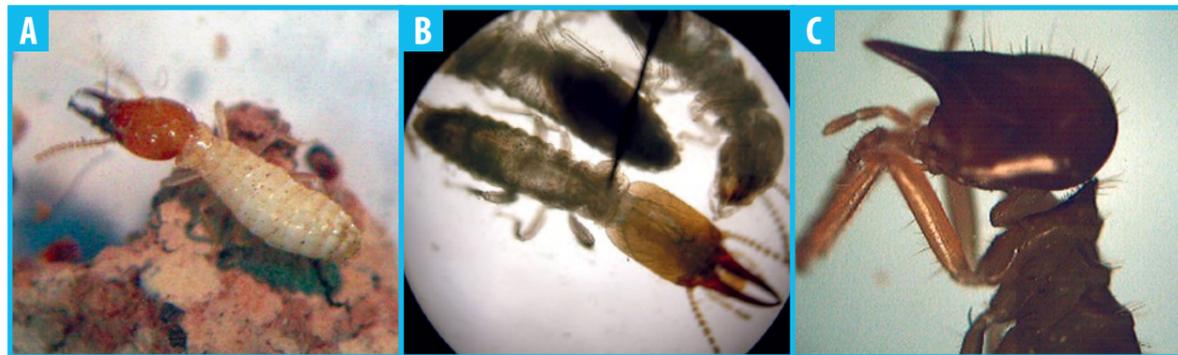
Fig. 156: Microfotografías de soldados de termitas subterráneas vistas en microscopio a 10x. **A:** *Coptotermes gestroi*. **B:** *Heterotermes sp.* **C:** *Nasutitermes costalis*

Estos insectos contienen solo dos castas de adultos, que son los reproductores y los soldados. Como no tienen obreras, el trabajo en la colonia lo realizan las ninfas jóvenes. La identificación de las termitas subterráneas y de madera seca se basa en la observación de las características anatómicas de los soldados de estas castas sociales (Figuras 156 y 157).

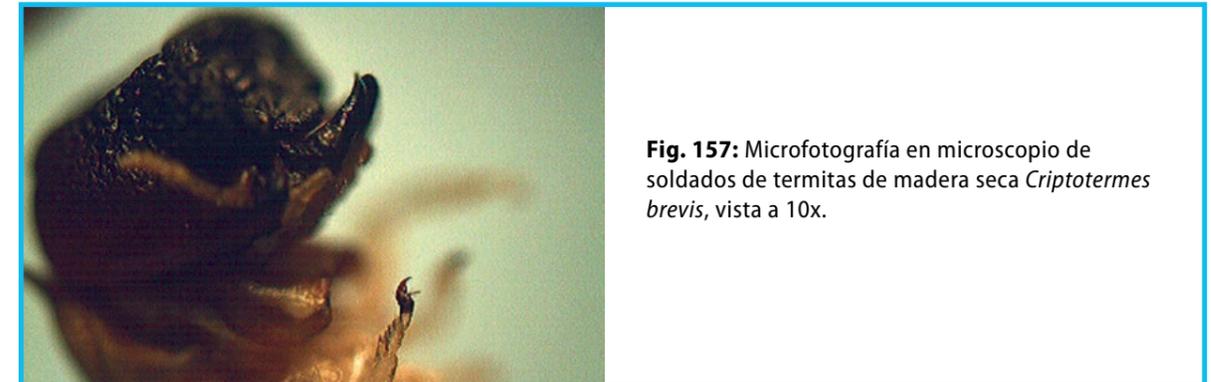
Fig. 157: Microfotografía en microscopio de soldados de termitas de madera seca *Cryptotermes brevis*, vista a 10x.

Las termitas de madera seca son bien diferentes de las subterráneas. Estas son totalmente independientes del suelo y comienzan su colonización en la madera desde el aire, y realizan su nido totalmente dentro de la madera. Excavando sus galerías puede observarse que están secas y contienen abundantes gránulos pequeños fecales, de consistencia dura y bien seca, conocidos como pellets.

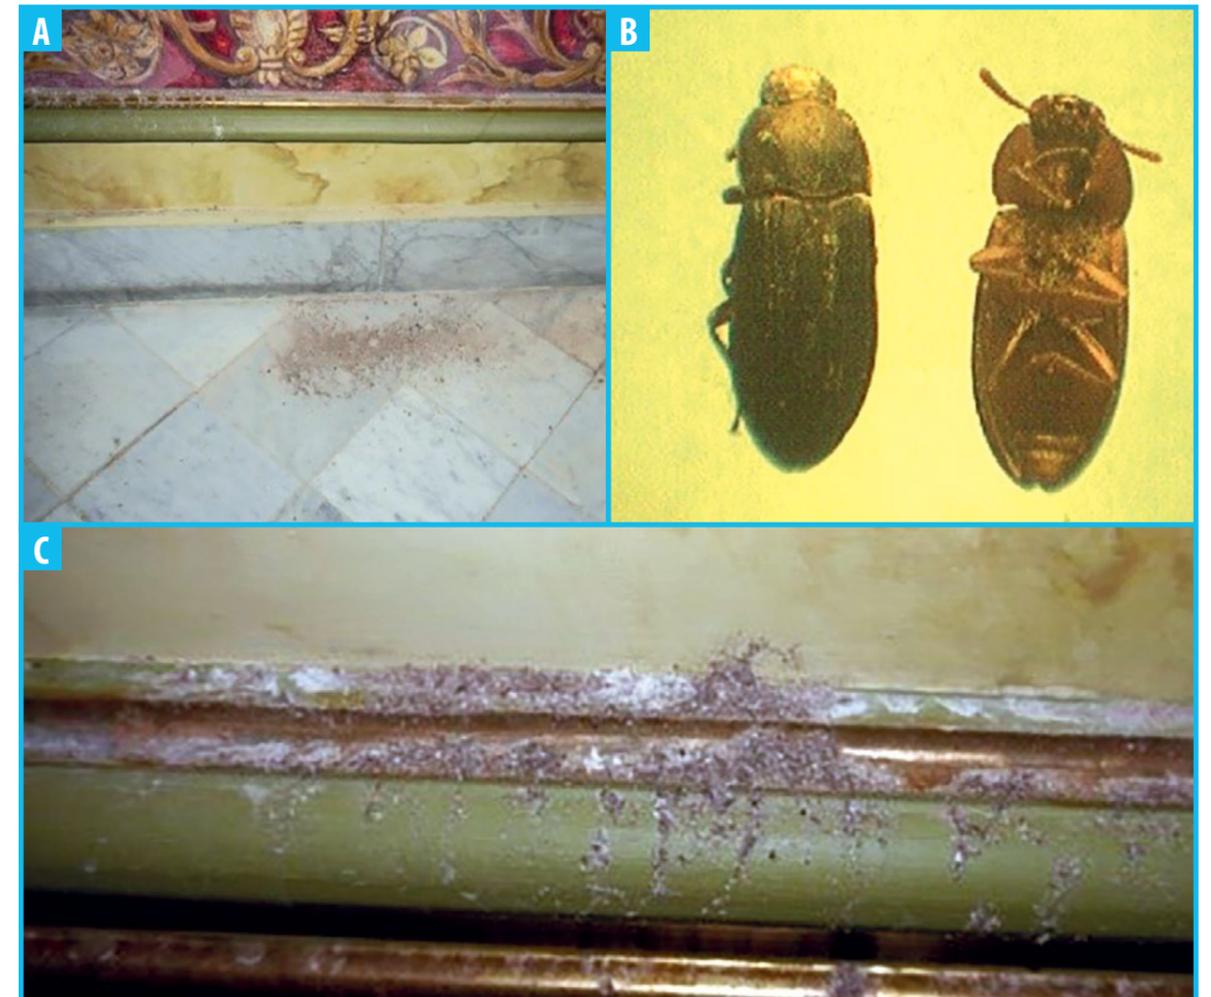
Fig. 158: Ataque de anóbidos en Salón del Trono del Palacio de los Capitanes Generales. **A:** Cúmulos de fragmentos originados por los anóbidos en el piso del local. **B:** Adulto de anóbido. **C:** Galerías de anóbidos en la moldura protectora.

Las carcomas son también insectos xilófagos del orden de los coleópteros, y entre ellos se encuentran los que pertenecen a la familia Anobiidae. Es una plaga muy común en piezas de madera: estructuras de edificios, carpintería, mobiliario, etc. Su acción puede ser devastadora en obras de arte como tallas, retablos, marcos, bastidores, etc. Además, prefieren la madera húmeda y su presencia se reconoce fácilmente por los orificios visibles en la superficie y por el serrín que sale de ellos (Figura 158).

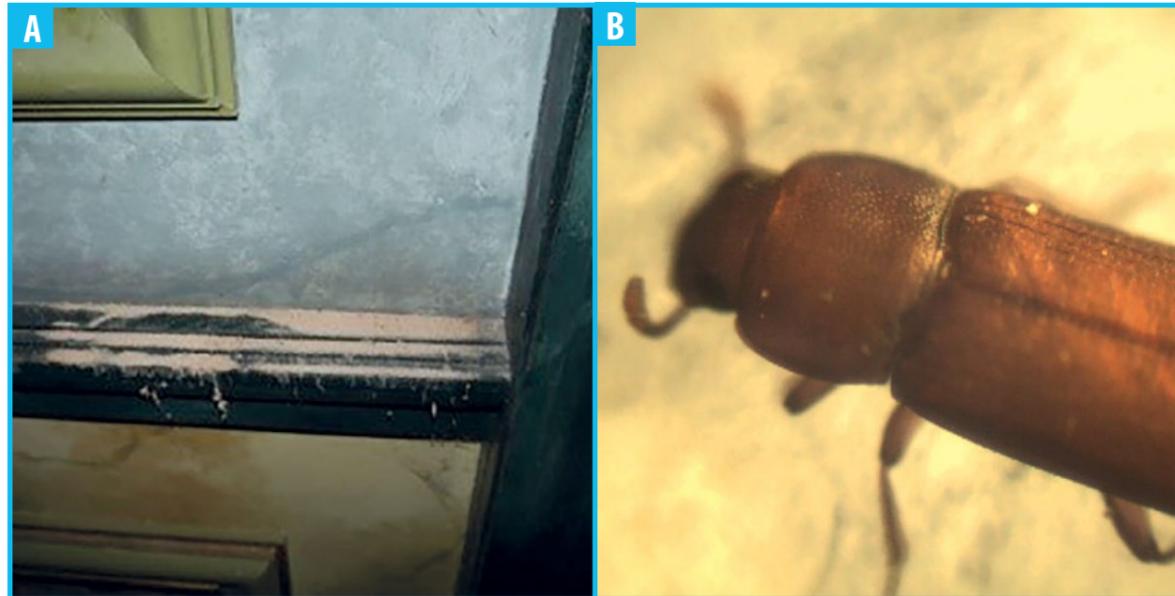
Fig. 159: Ataque de líctidos Salón del Trono del Palacio de los Capitanes Generales. **A:** Abundante serrín muy fino. **B:** Adulto de líctido

Esta familia produce poros con diámetro lo suficientemente anchos para permitir la colocación de los huevos por la hembra. Las larvas emergidas por los adultos en dichos poros, perforan túneles a través de la albura de la madera y si no es tratada con productos químicos, estos convierten la madera en polvo al cabo de los años. Ellos van dejando una fina capa de la superficie de la madera, de tal manera que no se detecta el daño hasta que los adultos perforan la superficie para emerger con el fin de dispersarse e infestar otras piezas de madera (Figura 159).

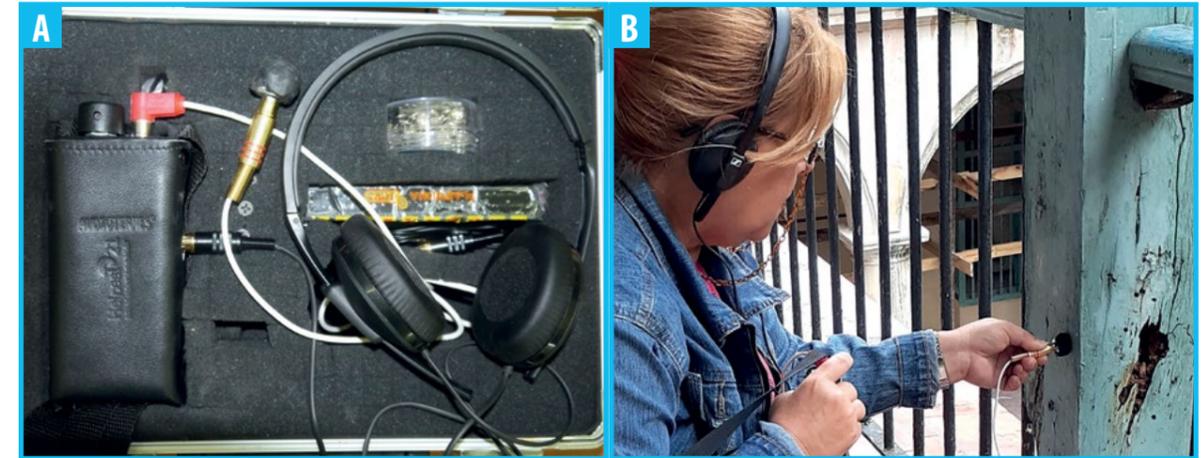
Fig. 160: Utilización de sensor acústico para detectar insectos. **A:** Equipo Audioterms Helpest 2. **B:** Monitoreo de pie derecho con el detector acústico. Convento de Santa Clara de Asís

Una técnica moderna para detectar insectos xilófagos en el interior de la madera es la del sensor acústico. Este equipo es capaz de percibir ruidos o vibraciones dentro de un material, ya sean provocados por la flexión de materiales, circulación de agua, como la vibración de conductores eléctricos, etc. Su gran sensibilidad permite una inspección rápida y precisa, que requiere pocos puntos de observación para la localización de galerías, así como de antesala para otros ensayos (Figura 160).

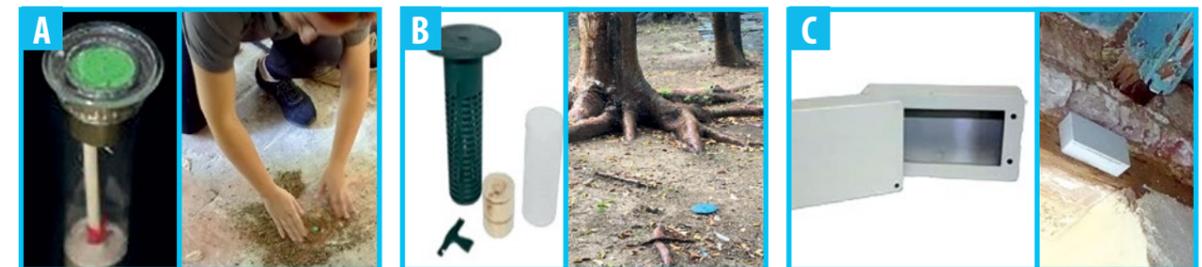
Fig. 161: Tipos de sistema de cebos. **A:** Estación Green Eye para detección temprana. **B:** Estación de suelo para tierra y hormigón. **C:** Estación de pared para localizar las termitas en el interior de la edificación

La monitorización mediante los sistemas de cebos permite detectar la presencia de termitas en los inmuebles. El ensayo se realiza con el objetivo de localizar nidos de termitas subterráneas. Los contenedores, de pared o de suelo, que incluyen celulosa (el alimento principal de las termitas), se monitorean periódicamente y existen diferentes sistemas estación de cebos (Figura 161). Además, el mismo sistema puede ser empleado posteriormente como método de control, si se encuentran termitas, se sustituye la celulosa pura por el cebo impregnado con el producto (Diflubenzuron), que inhibe la síntesis de la quitina de las termitas, que, tras ser consumido y repartido lentamente por toda la colonia, incluida la reina, hace que en el proceso de muda mueran los individuos, lo que termina por aniquilar a la colonia.

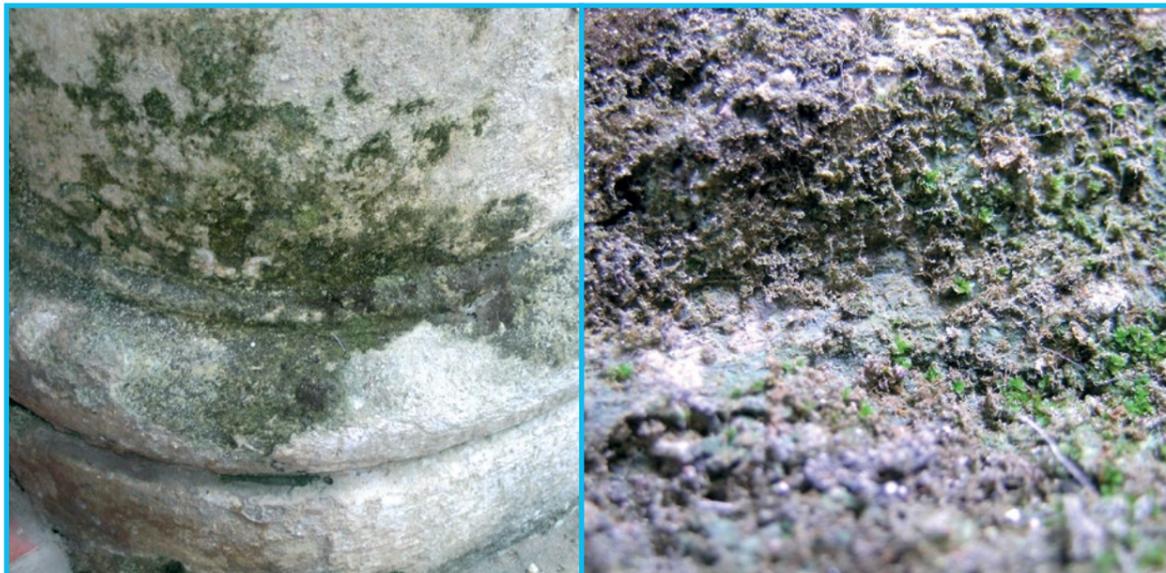
Fig. 162: Biopelícula en la base de una columna. Casa Simón Bolívar

Las comunidades microbianas asociadas al biodeterioro de la piedra crecen formando biopelículas, constituidas por células microbianas, material polimérico extracelular de naturaleza polisacárida, material particulado diverso y agua, formando así películas mucilaginosas, altamente adherentes al sustrato al cual no solo degradan, sino que lo afectan estéticamente. La formación de biopelículas comienza con la adhesión inicial de los microorganismos a la superficie. La multiplicación de las células adheridas da lugar a microcolonias que contienen grandes cantidades de exopolímeros. La producción de exopolímeros y otros exudados estimula la respuesta a la densidad celular mediante señales células-células. La matriz de polímeros extracelulares está compuesta principalmente por una variedad de polisacáridos, y tiene diversas funciones como la protección de la desecación, radiaciones, erosión y desinfectantes, y como una magnífica reserva de carbono orgánico y nutriente (Figura 162).

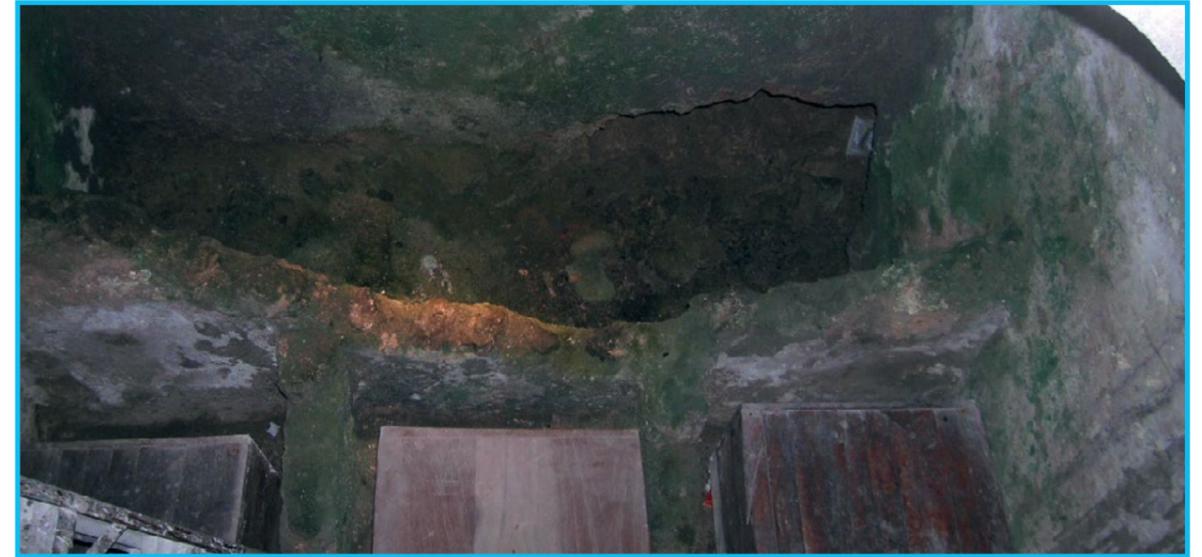
Fig. 163: Crecimiento de algas y cianobacterias en el nicho de la Basílica de San Francisco de Asís

Las cianobacterias y las algas, tales como clorofitas, crisofitas y diatomeas, forman costras pigmentadas que afectan al sustrato estéticamente y provocan deterioro físico y químico de la roca. Su presencia se reconoce a través de la formación de biopelículas. Las cianobacterias epilíticas juegan un papel importante en la disolución del carbonato de la roca caliza, lo que puede provocar el desprendimiento de partes de la misma, debido a una disminución en la adherencia de los cristales alrededor de las colonias (Figura 163).

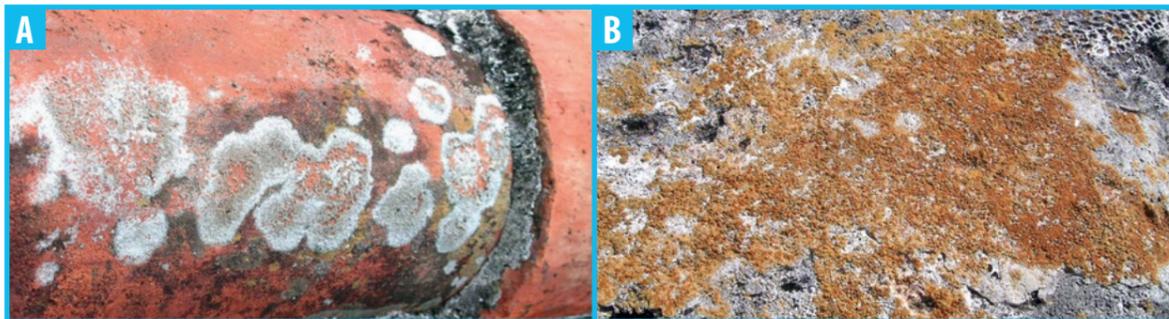
Fig. 164: Crecimiento de líquenes. A: Tejas del Museo de Arte Colonial. B: Pretel de la Basílica de San Francisco de Asís

Los líquenes están asociados con el deterioro de la roca de una manera similar a los musgos y a las plantas superiores. Por ejemplo, en el mármol los líquenes endolíticos pueden secretar ácido oxálico que lo atacaría, precipitando como oxalato de calcio dihidratado y formando una pátina de oxalato. Este mecanismo de biodeterioro le fue atribuido también a las cianobacterias. Su presencia se manifiesta en forma de incrustaciones, manchas, y punteaduras (*pitting*) (Figura 164).

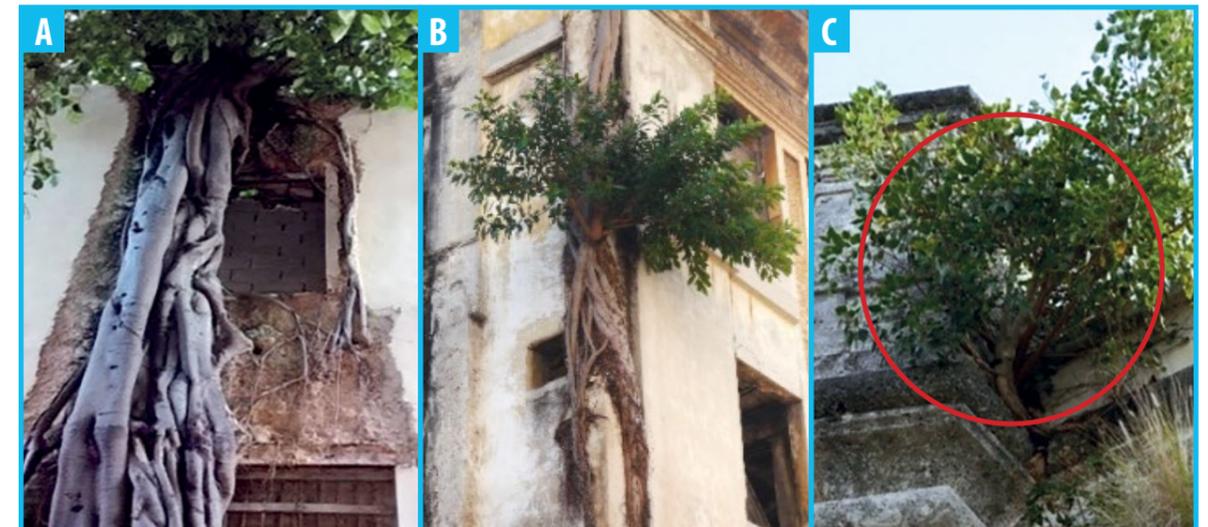
Fig. 165: Crecimiento de plantas en edificios históricos. A: *Ficus jagüey*, Convento Santa Clara de Asís. B: *Ficus benjamina* (laurel), Teatro Campoamor, C: *Ficus religiosa*, álamo en Castillo de Atarés

En el caso de las plantas de porte arbóreo, la acción devastadora del sistema radical de las especies identificadas, muestra que los daños que ocasionaron a los elementos constructivos son de gran envergadura. Además, el follaje y las potentes raíces de las especies del género *Ficus*, que crecen en las edificaciones estudiadas, contribuyen al aumento local de la humedad en sus alrededores, y propicia la implantación y el crecimiento de otras especies, lo que refuerza el efecto antiestético producido y sobre todo el deterioro de los inmuebles.

A continuación, se relacionan algunas de las plantas invasoras identificadas que se encuentran deteriorando los elementos constructivos de los inmuebles estudiados (Figura 165).

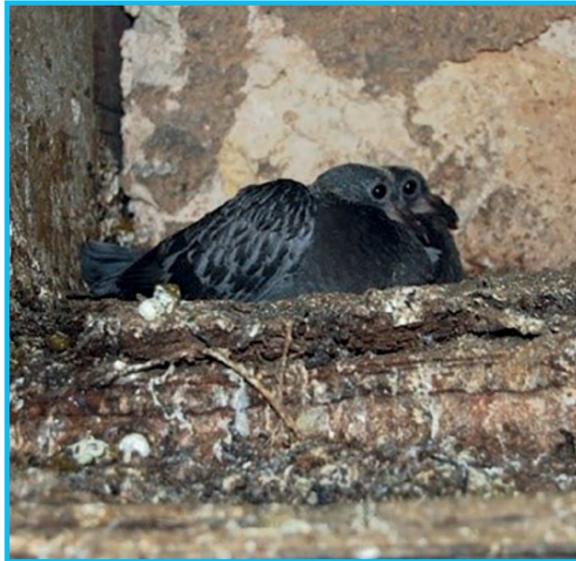
Fig. 166: Pichones de palomas y suciedad en la ménsula. Palacio de los Capitanes Generales

Las palomas y gorriones que utilizan para nidificación y refugio los techos de las edificaciones, originan con sus excrementos suciedad, fetidez y ocasionan un daño estético a la piedra, sin embargo, producen

también un daño químico mucho más agresivo fundamentalmente en las zonas horizontales, donde la deposición es mayor.

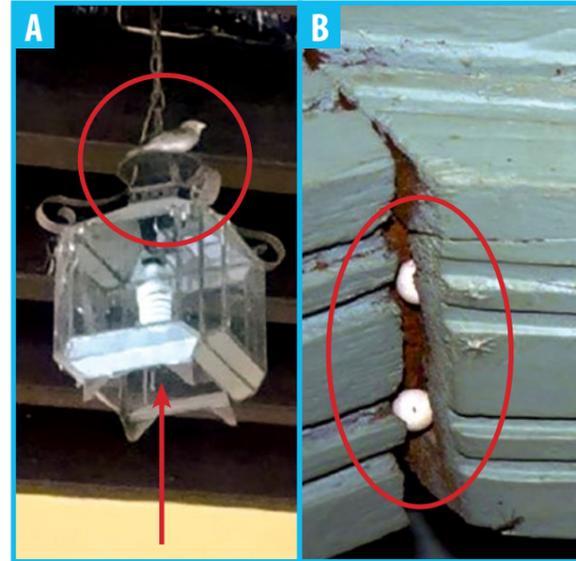
Fig. 167: Excretas de gorriones. Posturas de gorriones en la unión entre vigas de madera. **A:** Restaurante La Mina. **B:** Convento de Santa Clara de Asís

Los excrementos aportan además sustancias orgánicas que pueden ser utilizadas como nutrientes por microorganismos heterótrofos (bacterias, actinomicetos y hongos), con potencial biodeteriorante tanto para la piedra como para la madera. Esto conlleva a problemas de naturaleza estética e higiénica que también pueden afectar la salud humana (Figuras 166 y 167). La piedra deteriorada presenta mayor porosidad, por tanto, es más vulnerable a los procesos de degradación físicoquímicos que el material que no ha sufrido daño.

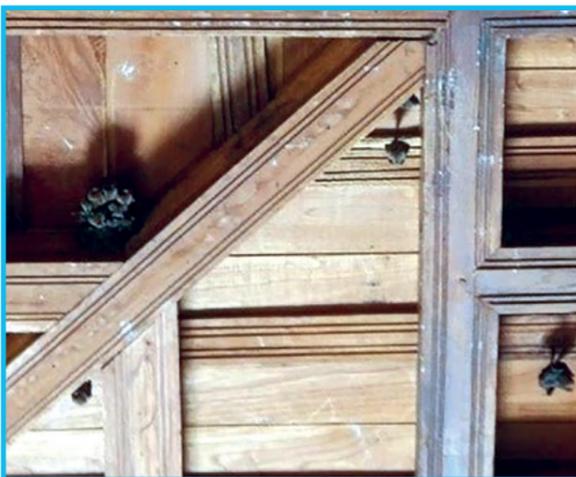
Fig. 168: Murciélagos en el coro alto del Convento de Santa Clara de Asís

Otros de los agentes biológicos que contribuyen al deterioro de las edificaciones son los murciélagos, debido a que excretan ácidos (úricos, fosfóricos y nítricos), que reaccionan con la piedra y la madera, los cuales pueden inducir a la formación de sales produciendo efectos corrosivos y creando además problemas de naturaleza estética e higiénica, que además pueden afectar la salud humana (Figuras 168 y 169).

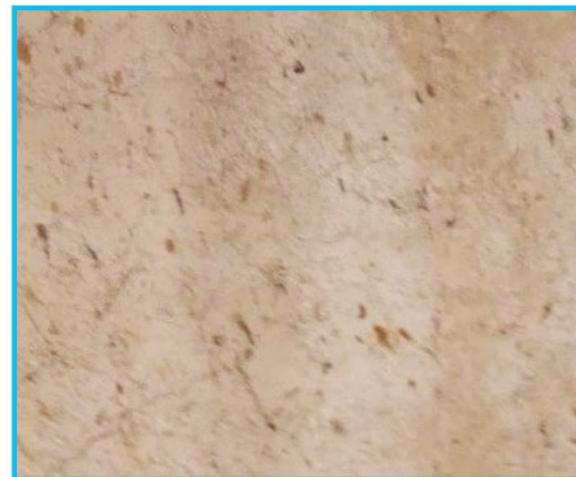
Fig. 169: Excretas de murciélagos afectando los muros del coro alto del Convento de Santa Clara de Asís

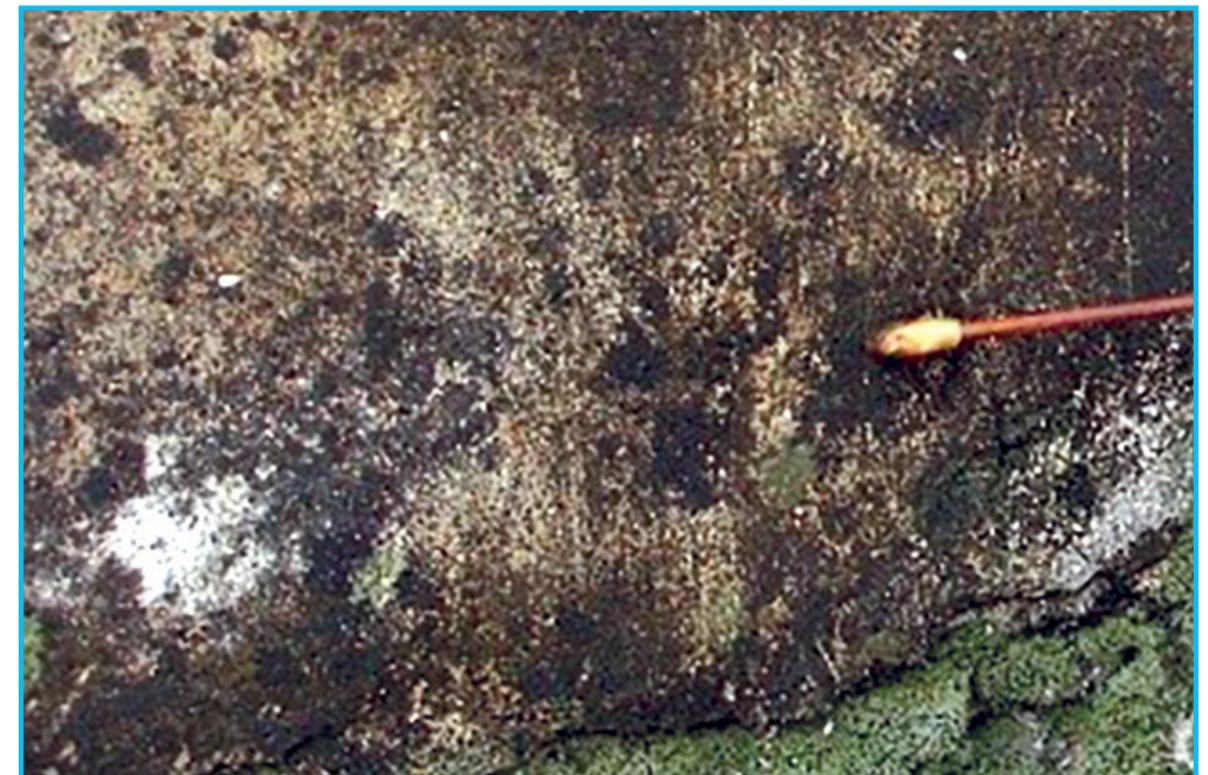
Fig. 170: Detalle de zonas muestreadas mediante hisopado. Convento de San Francisco de Asís

Este método es aplicable a superficies orgánicas e inorgánicas y permite el aislamiento de los microorganismos presentes en las alteraciones de origen biológico. El hisopo humedecido se frota fuertemente, con una ligera rotación, sobre la zona que se quiere examinar para tratar de arrastrar la mayor cantidad de microorganismos al hisopo. La superficie puede ser enmarcada con una plantilla estéril de área conocida. Los resultados se expresan después de realizar el procesamiento del hisopo de muestreo. La toma de muestra se realiza en aquellos lugares donde es evidente la alteración del sustrato, donde hay costras o biopelículas visibles (Figura 170).

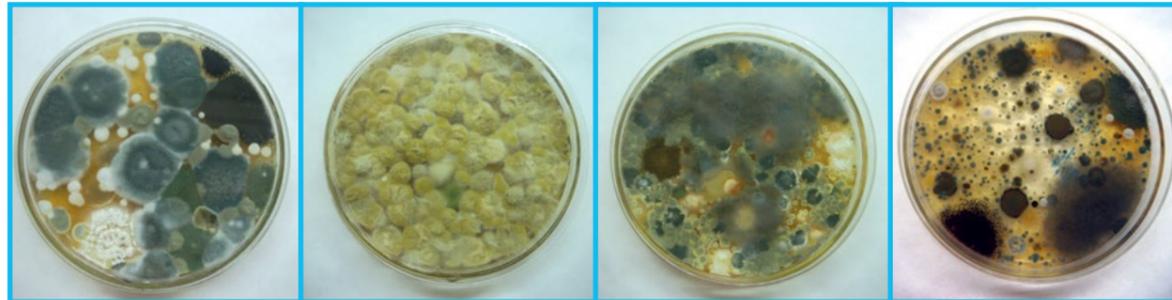
Fig. 171: Crecimientos fúngicos obtenidos en Agar extracto de malta en vigas de madera. Restaurante 1830

Este método permite aislar y cuantificar los microorganismos que pueden estar presentes en la superficie muestreada por el hisopo. Aislar en un medio de cultivo mediante diluciones de la muestra, los microorganismos presentes en las superficies con alteraciones de posible origen biológico. A partir de este procesamiento se realiza la depuración de cada uno de los microorganismos aislados para obtener colonias individuales y caracterizarlas desde el punto de vista fisiológico (Figuras 171 y 172).

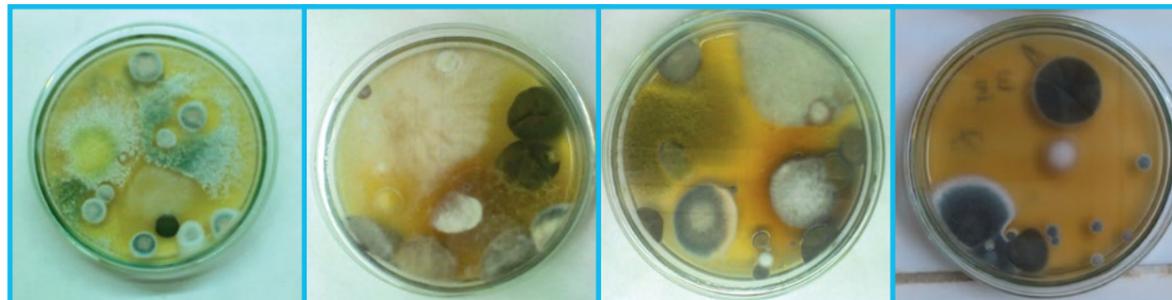
Fig. 172: Crecimientos fúngicos obtenidos en Agar extracto de malta, de las biopelículas en las superficies pétreas. Capitolio Nacional

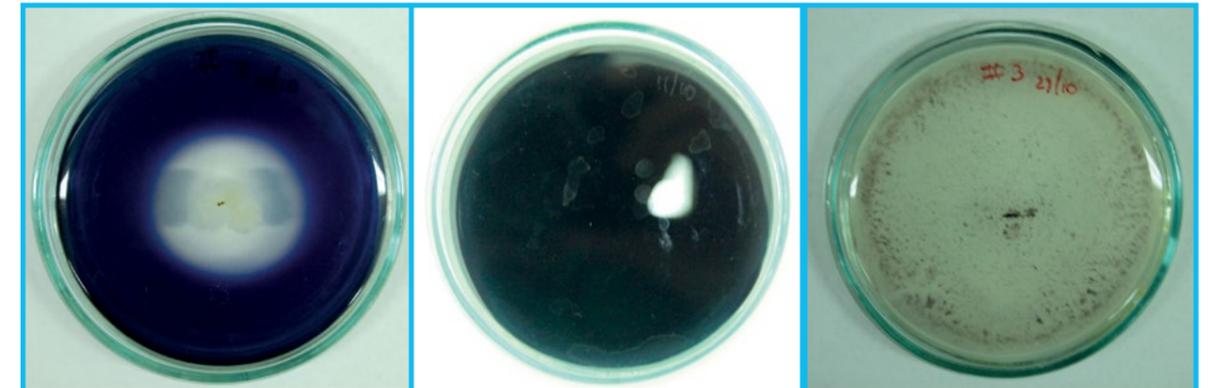
Fig. 173: Los halos de hidrólisis (zonas blancas) indican la capacidad de las cepas de degradar al almidón

Este método se aplica a los hongos aislados de elementos de madera debido a la capacidad que presentan de metabolizar el almidón (componente de reserva de la madera), y favorecer el daño en este sustrato. La técnica es cualitativa y permite conocer si la cepa aislada es o no capaz de degradar el almidón. El almidón sin hidrolizar se une con el yodo del lugol y toma una coloración azul. El almidón hidrolizado aparece como una zona clara y es el resultado de una actividad β amilásica. Las zonas pardo-rojizas indican una hidrólisis parcial (a dextrinas) y son el resultado de una actividad α -amilásica (Figura 173).

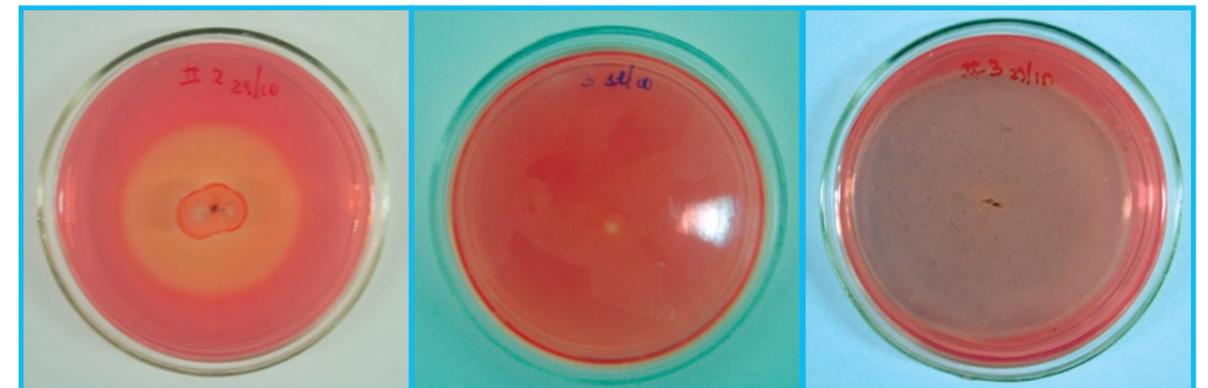
Fig. 174: Los halos de hidrólisis (zonas claras) indican la capacidad de las cepas de degradar a la celulosa

Este método se aplica a hongos aislados de elementos de madera. El método se fundamenta en que los hongos pueden metabolizar la celulosa (principal componente de la madera), y causar un daño en la estructura de este material. Además, pueden excretar pigmentos que afectan a este material desde el punto de vista estético. La técnica es cualitativa y demuestra la posible capacidad de la cepa aislada de degradar a la celulosa y de excretar pigmentos. La excreción de pigmentos se puede observar en el reverso del papel Whatman utilizado como fuente de carbono (Figura 174).

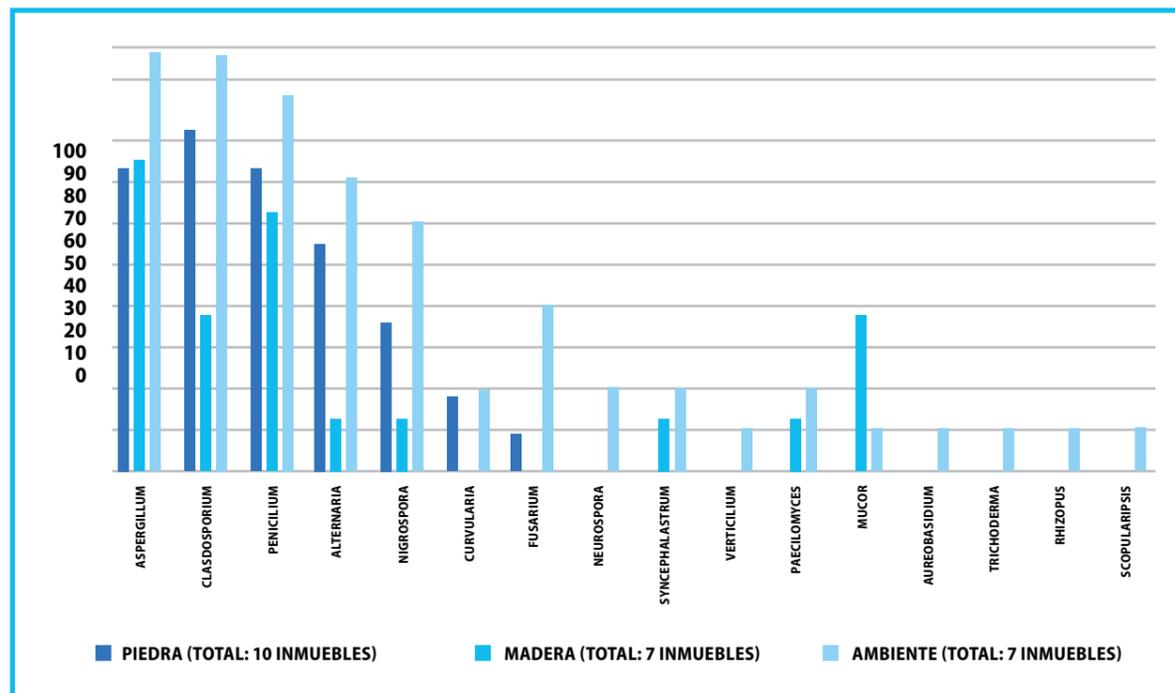
Fig. 175: Frecuencias relativas de los géneros fúngicos aislados de muestras tomadas en piedra, madera o ambiente de edificios históricos de La Habana

Un análisis de la frecuencia relativa de los géneros fúngicos aislados en los edificios estudiados en La Habana mediante el método de sedimentación, muestra que existe una variedad de esporas fúngicas en el ambiente, pero solo una parte de ella, bajo determinadas condiciones, puede llegar a desarrollarse y afectar los bienes culturales (Figura 175). Los géneros *Aspergillus*, *Cladosporium* y *Penicillium* fueron los detectados con mayor frecuencia relativa en el ambiente, sobre las superficies pétreas y en los elementos de madera.

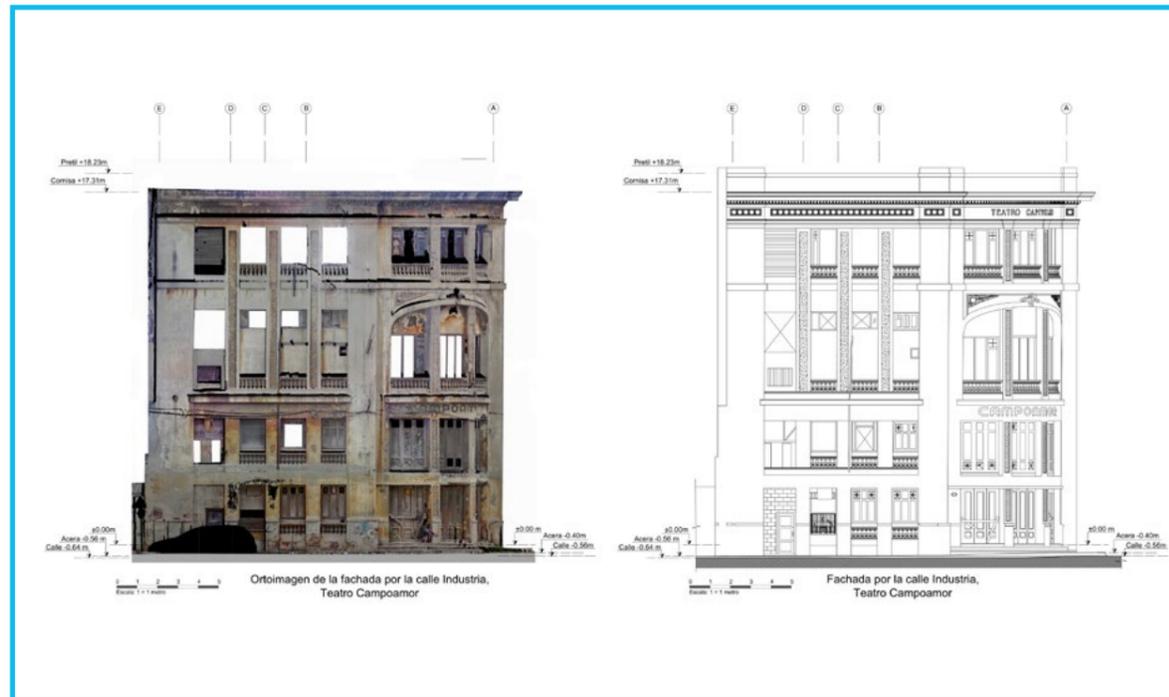
Fig. 177: Ortoimagen y restitución gráfica de la fachada por la calle Industria, para el proyecto de restauración. Teatro Campoamor

Este tipo de información se utiliza para la restitución gráfica principalmente de elevaciones y cortes. En aquellas fachadas donde se observan muchos elementos decorativos, el uso de la ortoimagen resulta ser de mucha ayuda. El TLS permite escanear estos detalles en una mayor resolución, lo que permite captar la morfología del mismo y posibilita realizar el dibujo correspondiente en el programa AutoCAD (Figuras 177 y 178).

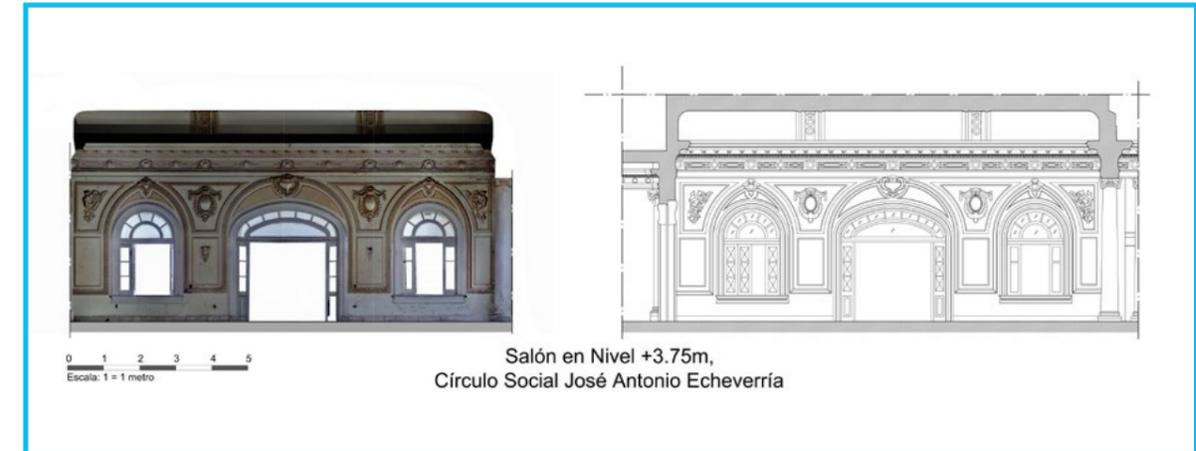
Fig. 178: Ortoimagen y restitución gráfica de los detalles decorativos de las paredes para la reproducción de los detalles ornamentales. Círculo Social José Antonio Echeverría

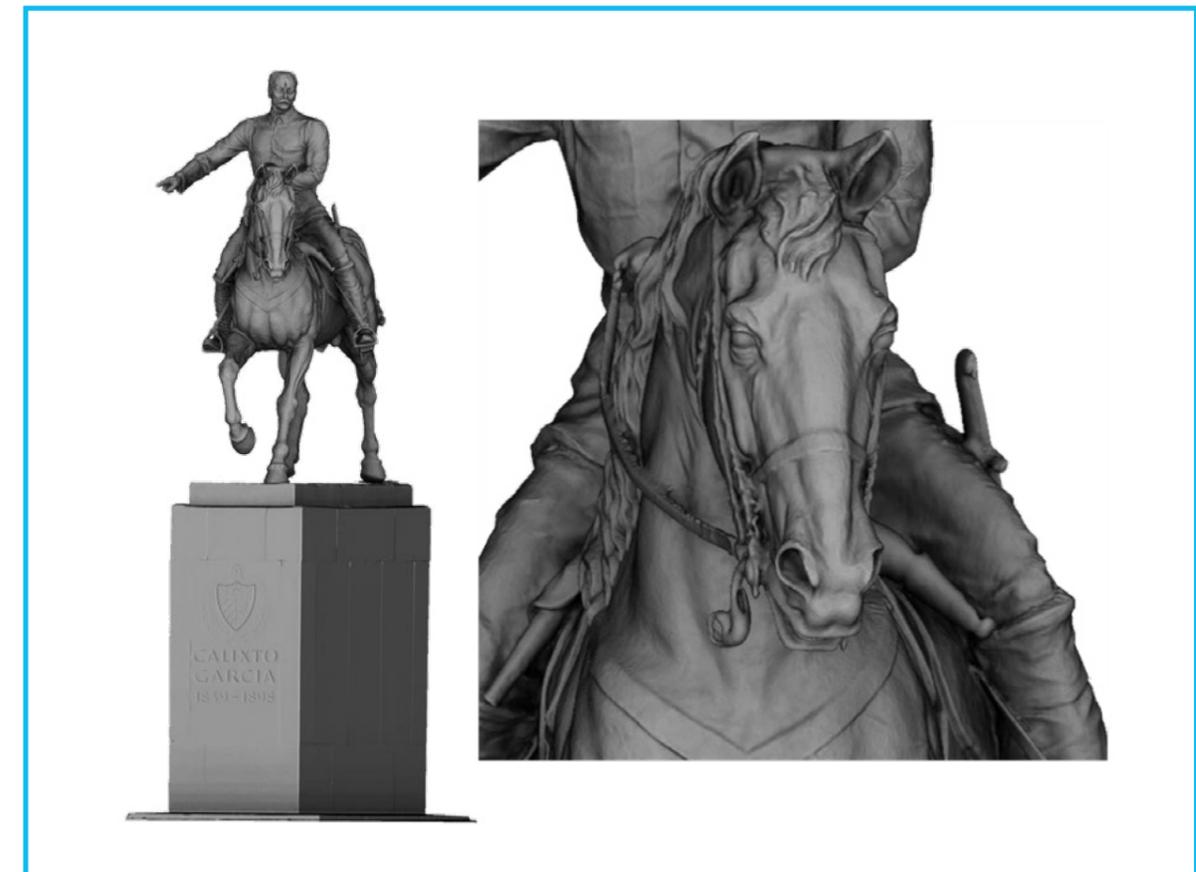
Fig. 179: Malla triangular del Monumento Calixto García, obtenido a partir de levantamiento con TLS

Otros de los usos es la creación de modelos tridimensionales de objetos de menor tamaño, a base de mallas poligonales, que pueden ser utilizados para la impresión en 3D, y la creación de moldes para la reproducción en otros materiales como el yeso. También, la realización de animaciones virtuales para la valorización del patrimonio arquitectónico mediante videos, multimedias, realidad virtual, realidad aumentada, y otros (Figura 179).
