RESILIENCIA URBANA

**METODOLOGÍA DE DIAGNÓSTICO
Y LEVANTAMIENTO PARA
LA CONSERVACIÓN DE EDIFICIOS
HISTÓRICOS**

La Habana, 2023

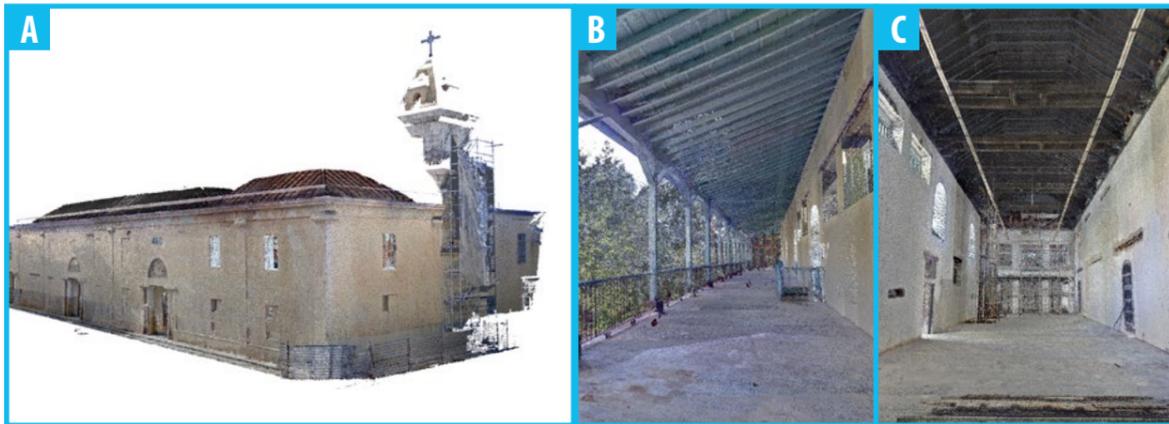
Fig. 184: Imágenes obtenidas a partir de la unión de las nubes de punto. **A:** Fachada exterior entre las calles Cuba y Sol. **B:** Galería de circulación en planta alta. **C:** Interior de la iglesia

- Filtrado de las nubes de puntos
- Eliminación del ruido
- Registro o unión de las nubes en un sistema de coordenadas general (Figuras 184 y 185)

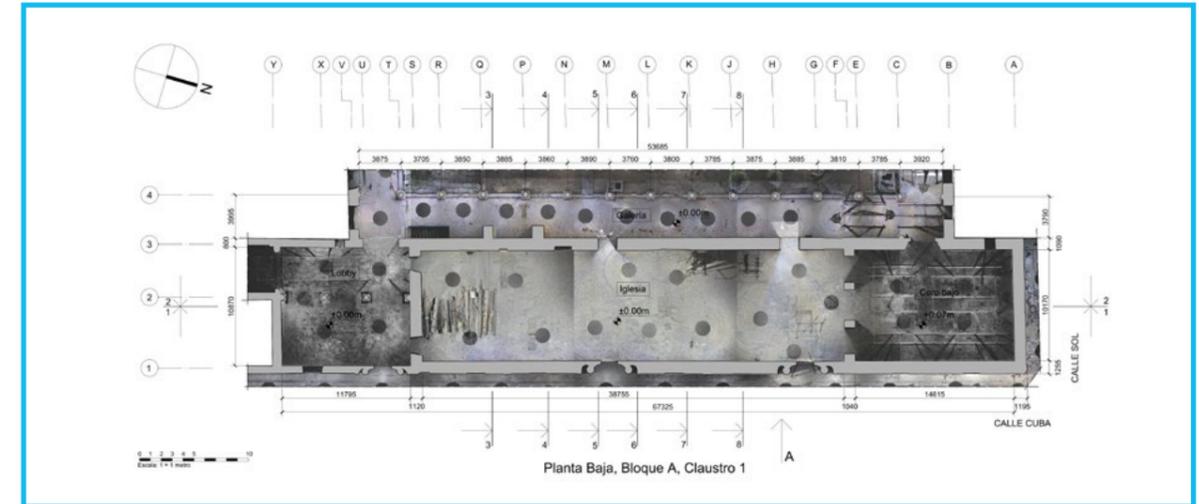
Fig. 185: Ortoimagen obtenida de la planta baja, bloque A, primer claustro

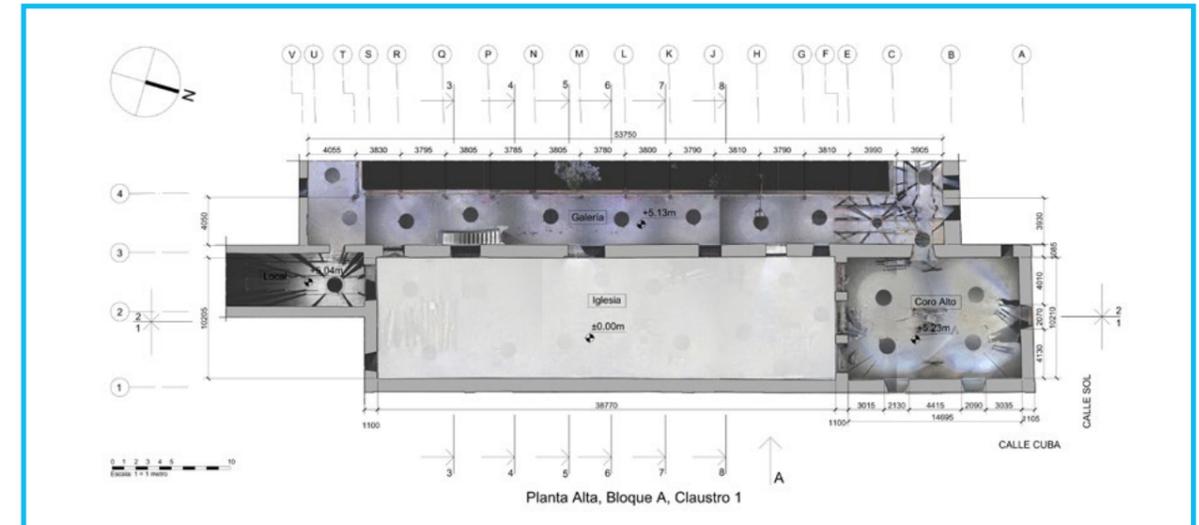
Fig. 186: Ortoimagen obtenida de la planta alta, bloque A, primer claustro

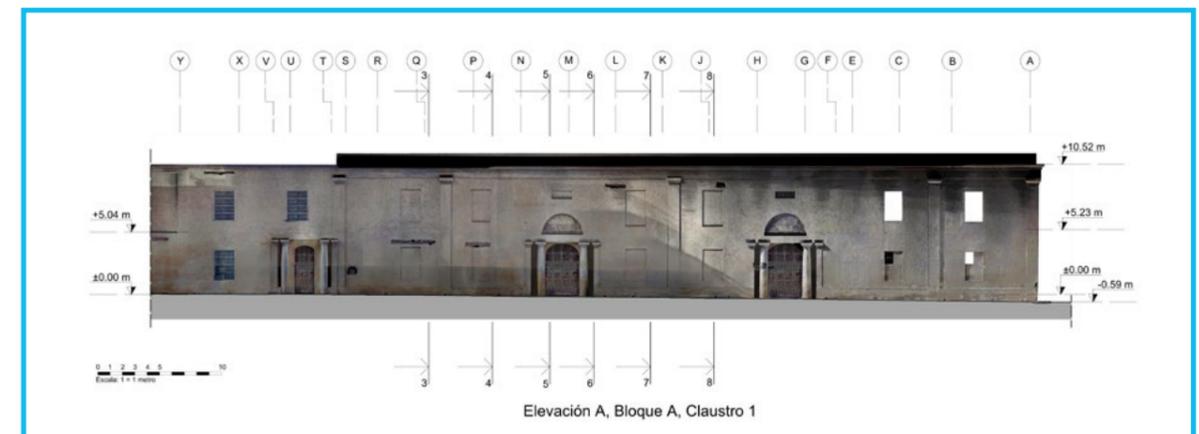
Fig. 187: Ortoimagen obtenida de la elevación A, bloque A, primer claustro

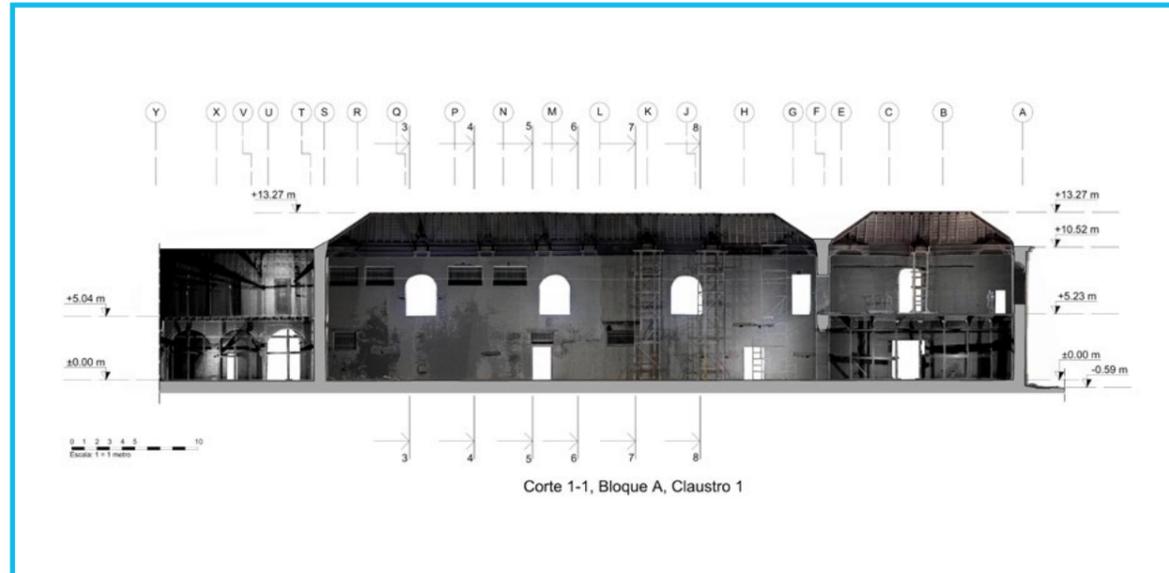
Fig. 188: Ortoimagen obtenida del corte 1-1, bloque A, primer claustro

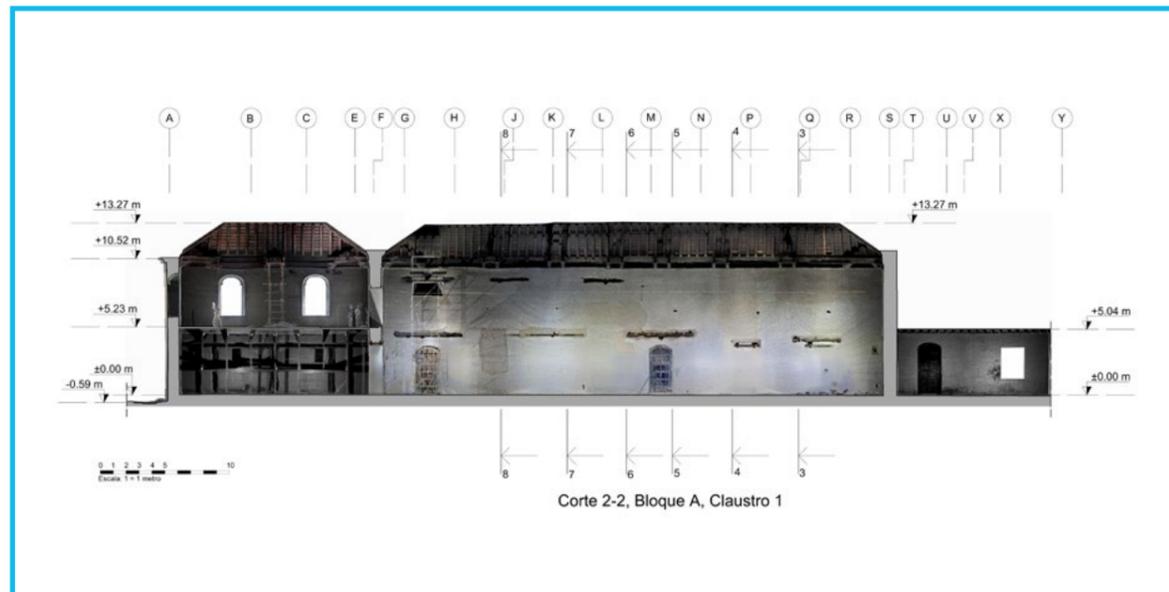
Fig. 189: Ortoimagen obtenida del corte 2-2, bloque A, primer claustro

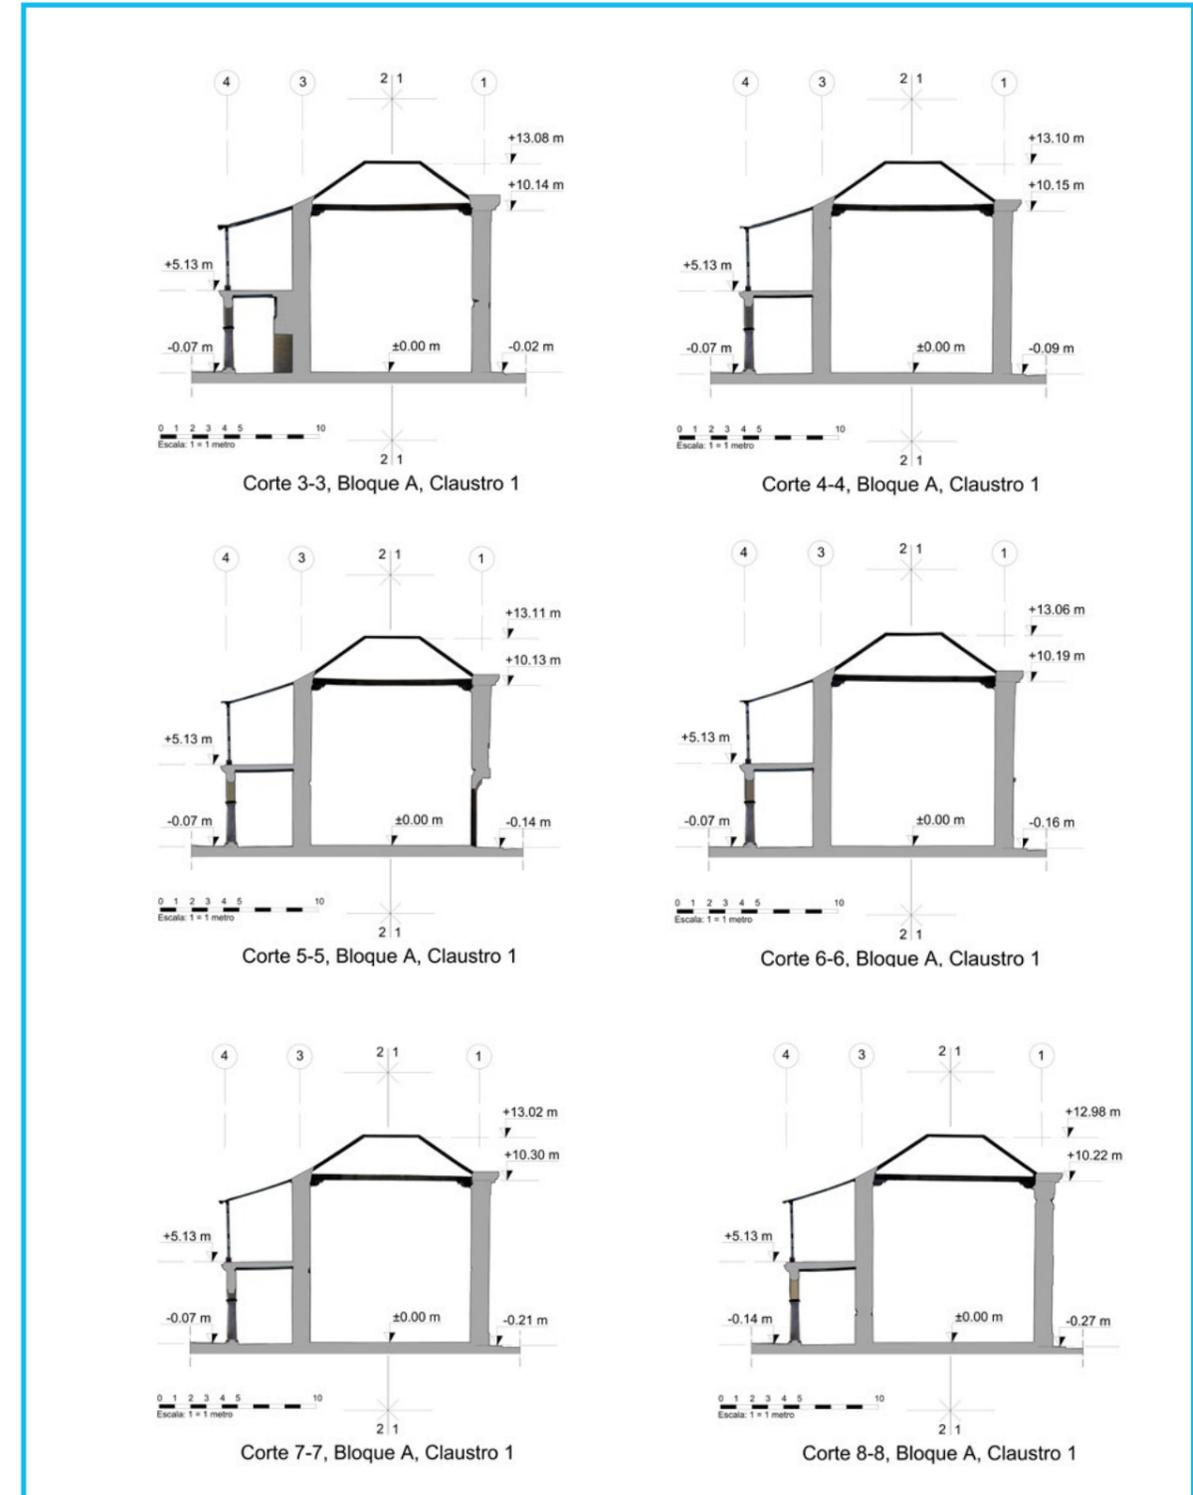
Fig. 190: Diferentes cortes transversales aplicados al bloque A, primer claustro

Se extrajeron también seis ortoimágenes de cortes transversales, ubicadas a propósito para analizar los tirantes pareados del techo. Esta información permitió conocer los ángulos de inclinación de los techos que cubren tanto la iglesia como la galería de la planta alta, así como el peralte de las piezas que lo componen, y a la altura que se encuentran (Figura 191).

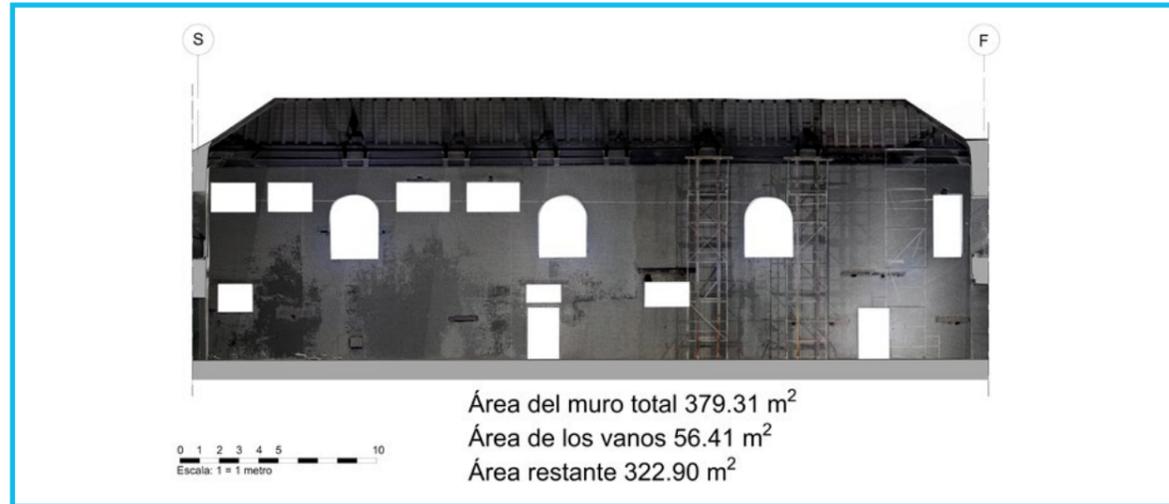
Fig. 191: Cálculo del área del muro de la iglesia correspondiente al eje 3, mediante la aplicación de la herramienta “área” en el programa AutoCAD

Una aplicación que aporta valor a los resultados obtenidos del escáner láser, es la posibilidad de estimar con elevada precisión las áreas o espacios de las estructuras verticales de una obra. De esta forma es posible cuantificar la cantidad de materiales de construcción a emplear, lo que incrementa la eficiencia y aprovechamiento en los espacios durante el proceso de restauración (Figura 192).

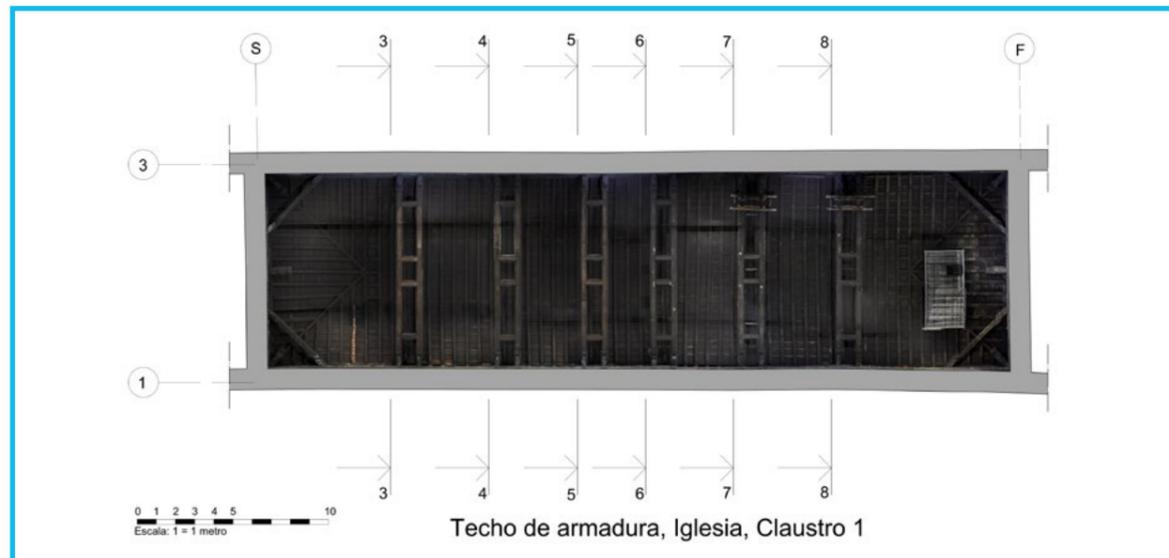
Fig. 192: Ortoimagen obtenida de la planta del techo de armadura de la iglesia, bloque A, primer claustro

Uno de los elementos más importantes de todo el conjunto es el techo de armadura de la iglesia. El mismo se ubica a una altura de 13 metros sobre el nivel del piso de la iglesia y para el levantamiento de la estructura de madera y los decorados, es imperativo el empleo del TLS. A partir de la información de las nubes de puntos y las ortoimágenes generadas, se obtuvieron las dimensiones reales de los elementos estructurales que conforman el forjado, así como el análisis de su estructura y geometría. Esto permite reducir costos asociados al empleo de medios de acceso, herramientas de medición, y personal técnico y profesional adicional.

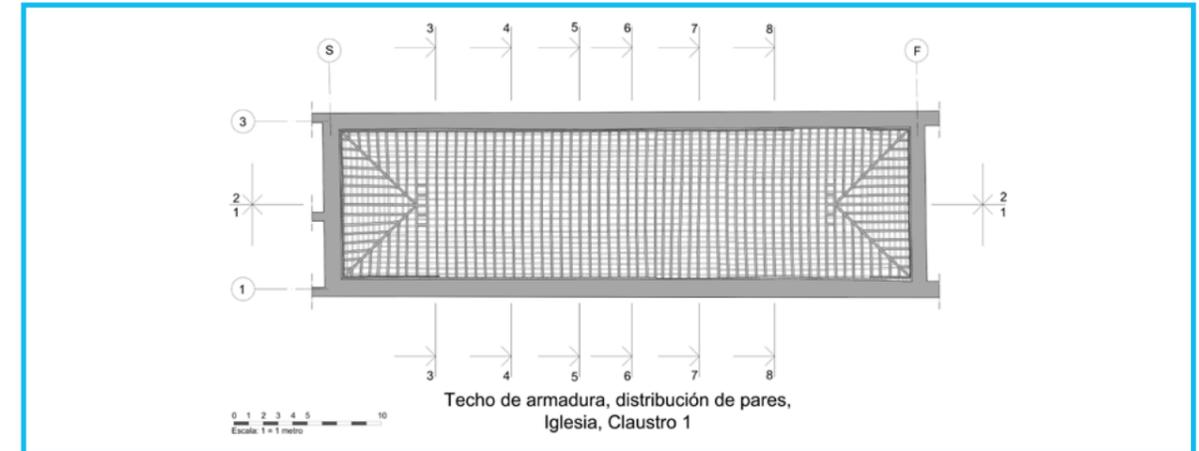
Fig. 193: Planta del techo de armadura de la iglesia donde se muestra la distribución de los pares

La estructura del forjado de la iglesia se compone de un sistema de pares y nudillos, con seis tirantes pareados, cuadrales en cada esquina, además de canes estructurales y decorativos. A través de la generación de ortoimágenes fue posible seccionar la estructura y restituirla gráficamente en AutoCAD (Figuras 193, 194, 195 y 196), en donde se plasmó toda la decoración de las piezas. Esto facilita en futuros proyectos de restauración, la creación de piezas gemelas para conservar los valores patrimoniales y estéticos de la obra.

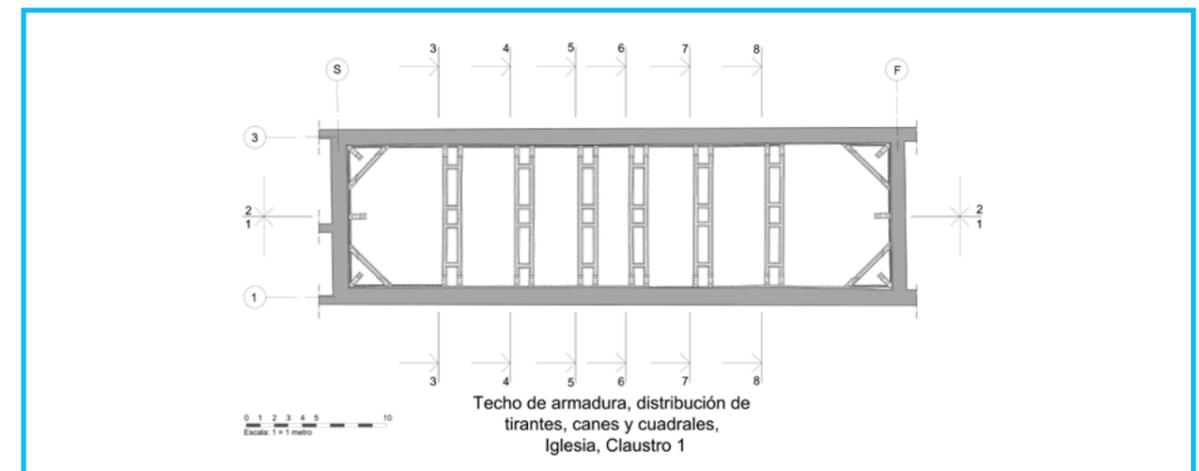
Fig. 194: Planta del techo de armadura de la iglesia con la distribución de los tirantes, canes y cuadrales

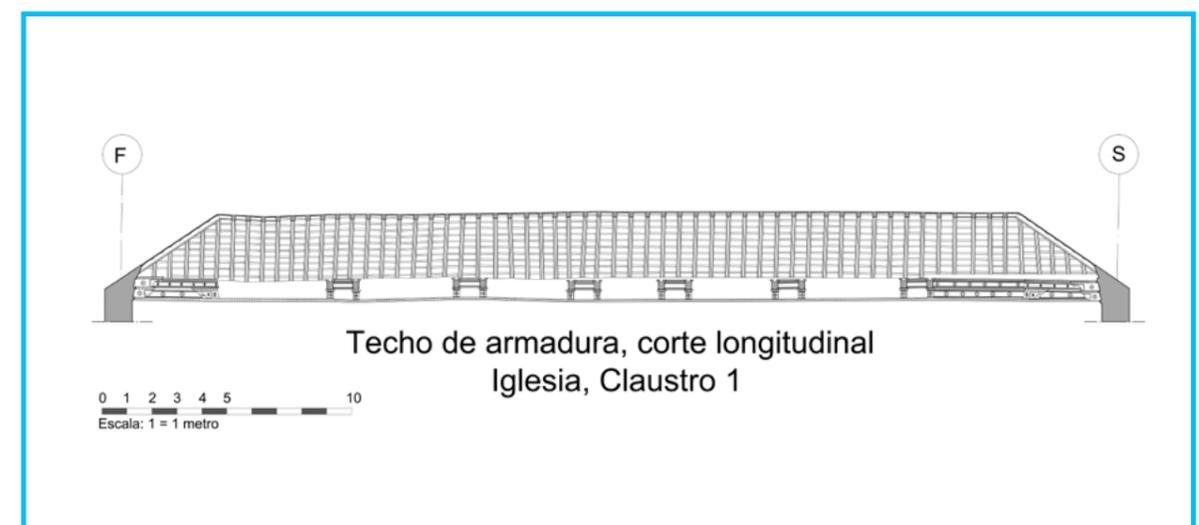
Fig. 195: Corte longitudinal, restitución en AutoCAD

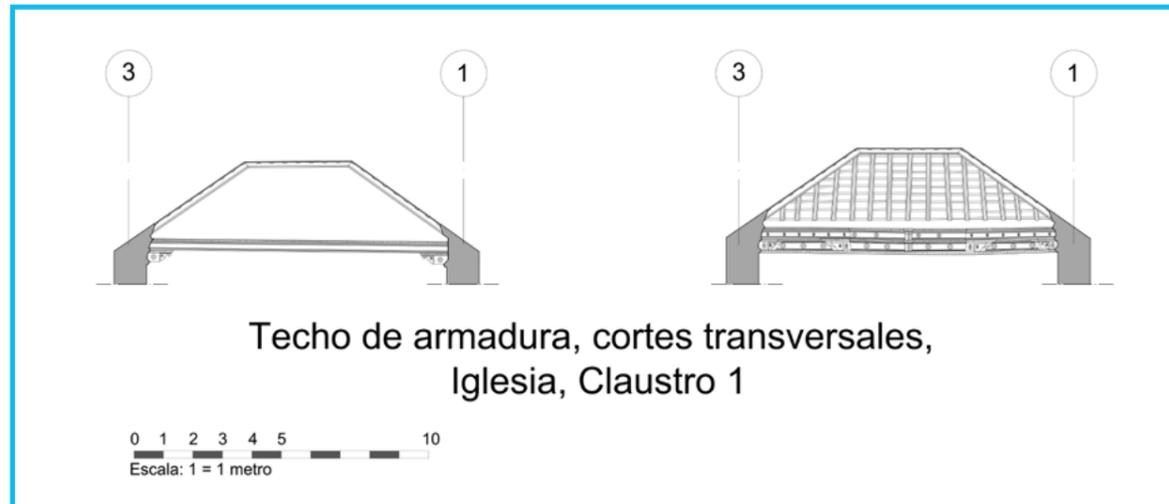
Fig. 196: Cortes transversales, restitución en AutoCAD

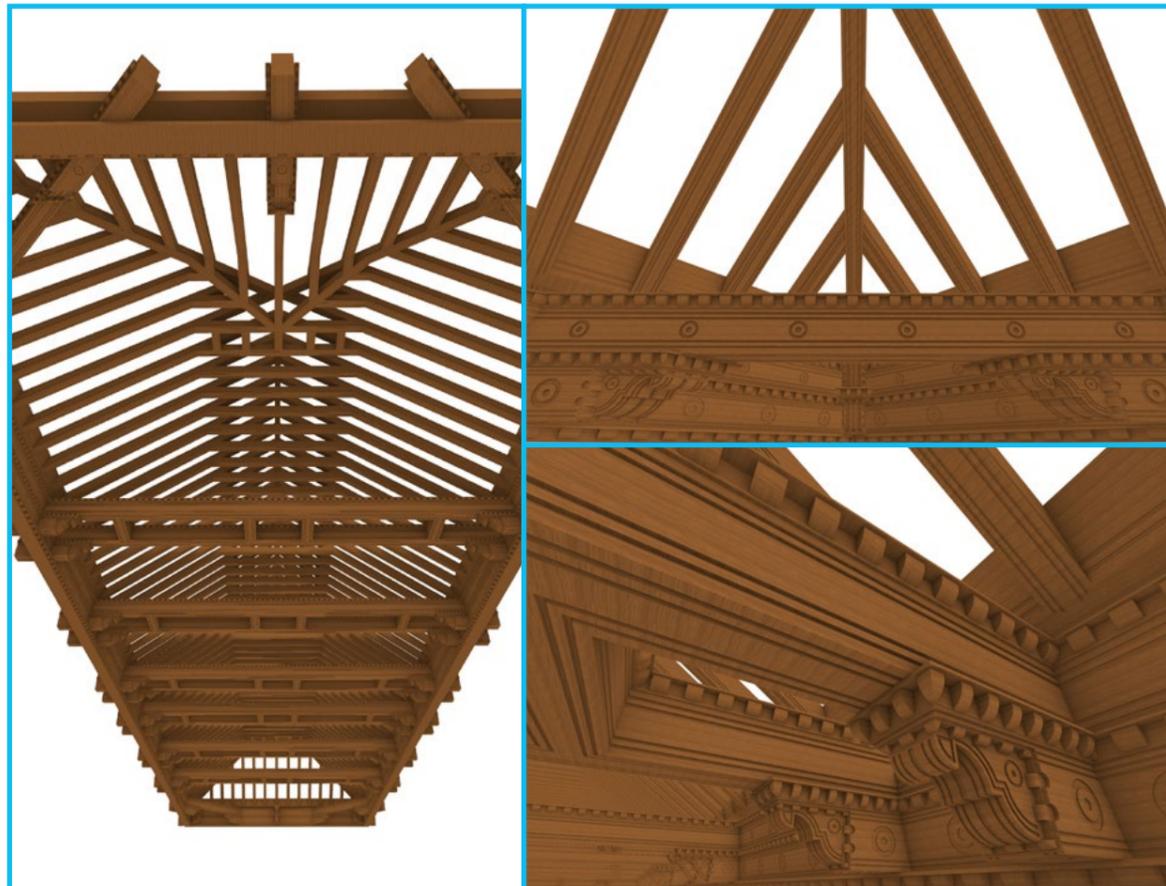
Fig. 197: Modelos tridimensionales obtenidos del techo de la iglesia

La generación de ortoimágenes y planos de AutoCAD posibilitan la realización de modelos tridimensionales, lo que permite que la información visual sea más accesible al público. Estos modelos en 3D, elaborados con las medidas reales para que el producto final no presente imperfecciones, son también una herramienta en los proyectos de restauración, así como para animaciones virtuales y videos promocionales. Seguidamente se muestran los resultados gráficos del 3D obtenido del techo de la iglesia (Figura 197)

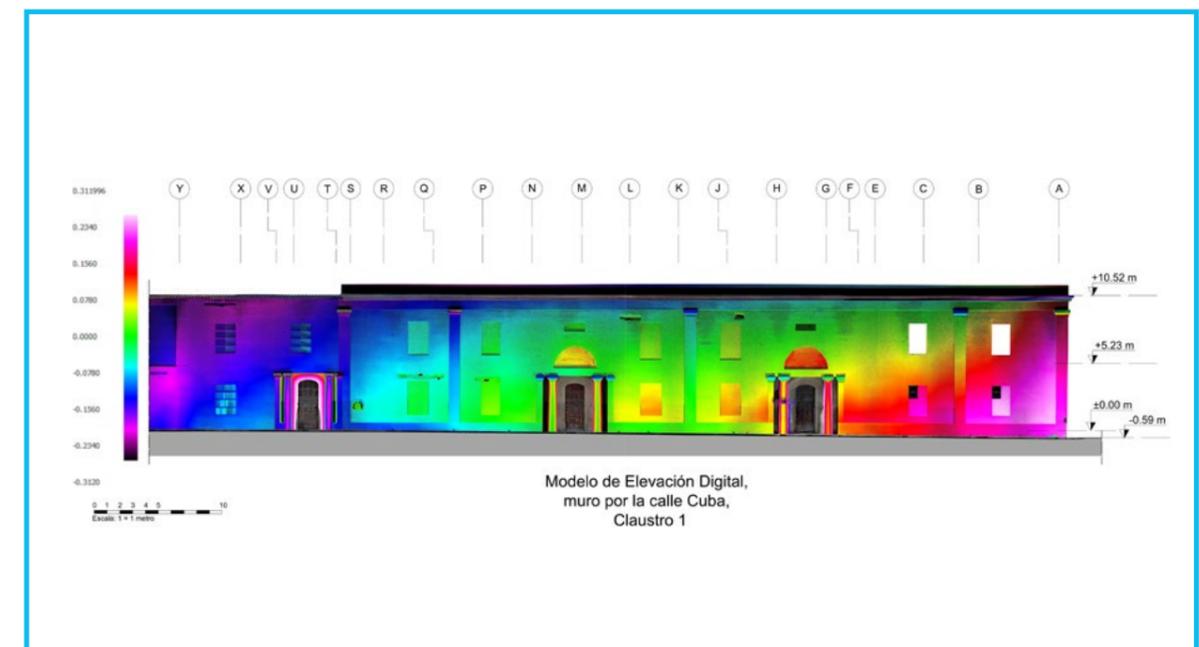
Fig. 198: Modelo de Elevación Digital donde se reflejan las variaciones en la verticalidad del muro hacia la calle Cuba, primer claustro

Esta herramienta fue utilizada en el muro de la iglesia de la fachada por la calle Cuba. En el modelo de elevación se aprecia la variación en la verticalidad del muro, identificada por las diferencias de colores (Figura 198), más acentuados en la zona hacia donde cruzan los ejes F y E. Para evaluar con exactitud la magnitud del desplome del muro en toda su extensión, se realizaron secciones transversales a una distancia de cinco metros entre cada uno, para un total de 12 secciones. La sección 1.10 muestra una diferencia de 21 cm entre la base del muro y su parte más alta (Figura 199).

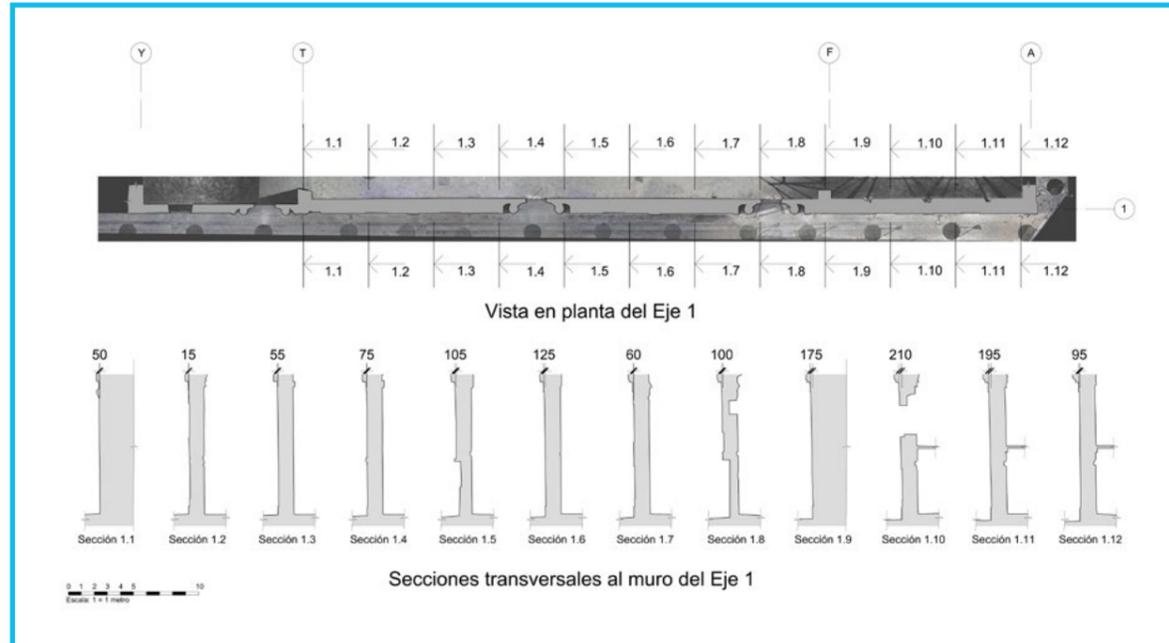
Fig. 199: Secciones transversales al muro de la iglesia hacia la calle Cuba, primer claustro

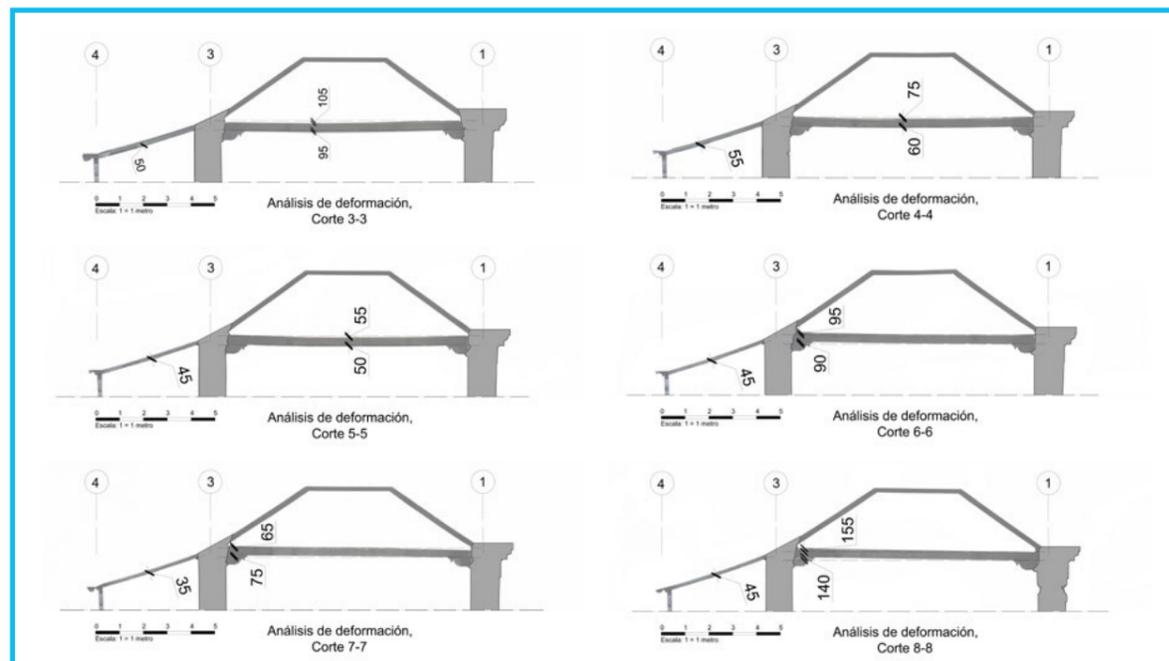
Fig. 200: Análisis de deformación de la estructura del forjado de la iglesia, primer claustro

Para el análisis integral de la estructura de la iglesia, se incluyeron ortoimágenes transversales con el propósito de calcular la deformación de algunas de sus piezas. Para esto se empleó el programa AutoCAD como herramienta para medir y comparar las diferencias. Los cortes fueron ubicados para analizar también los tirantes pareados y de esta forma evaluar la existencia de deformaciones en el forjado.

En AutoCAD se trazó una línea horizontal sobre la ortoimagen, a partir del inicio de cada tirante desde el eje 1 hasta el otro extremo. Este método permitió determinar el valor de la deformación real de las piezas. Para el análisis en los pares del techo de la galería, se empleó la misma metodología (Figura 200).

En los resultados obtenidos se refleja que los tirantes pareados en el corte 8-8, son los que más deformación tienen en todo el conjunto. Con respecto al forjado de la galería en planta alta, el corte 4-4 muestra las deformaciones presentes en los elementos de madera que los conforman.

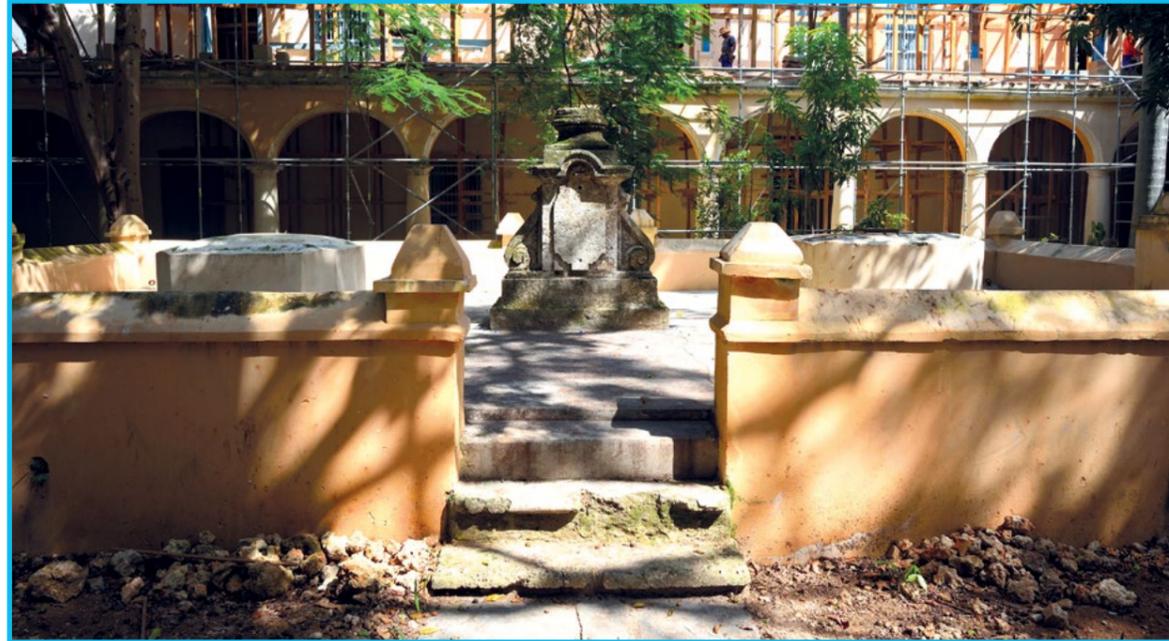
Fig. 201: Aljibe del Convento de Santa Clara de Asís

Los aljibes fueron creados en la época colonial para recoger el agua de las lluvias que caían de los techos de los edificios, a través de caños de ladrillos. En el Convento de Santa Clara de Asís, se ubica un aljibe en el patio del primer claustro, el cual se compone de un estanque de muros y pisos de mampostería revocados y cubiertos con una sólida bóveda de sillería, con una capacidad de 60 000 litros. Justo en el medio se ubicó un volumen de piedra esculpido de manera que decorase todo el conjunto (Figura 201).

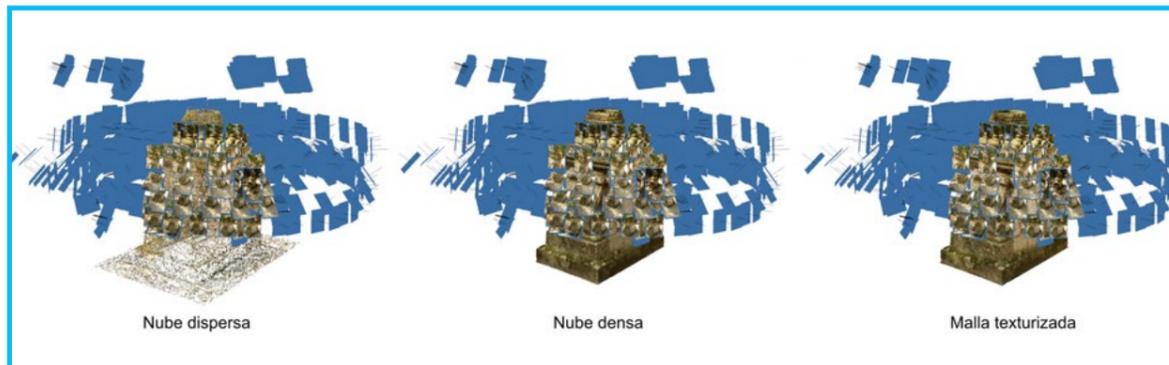
Fig. 202: Proceso que muestra las diferentes etapas de creación de la ortofoto

En el desarrollo del trabajo se tomaron 607 fotografías alrededor del volumen, con un solapamiento entre ella del 70 % al 80 %. Esto permite que los algoritmos matemáticos que construyen el modelo reconozcan los puntos comunes de cada imagen, y construyan la nube de puntos a partir de ellos. Se utilizó una cámara Nikon D750 con un lente 24 mm f1.8, montada sobre un trípode, con disparador remoto para evitar trepidaciones.

En el software se divide todo el proceso en varias etapas: la primera es alinear las fotos buscando los puntos homólogos de cada imagen para crear una nube de puntos dispersa o ligera, posteriormente, utilizando el mismo método, se crea una nube de puntos densa, lo que facilita en mayor medida el cálculo de una malla triangular a partir de esos puntos. Para finalizar, esa malla se texturiza a partir de las propias fotografías, obteniendo como resultado un modelo tridimensional texturizado (Figura 202).

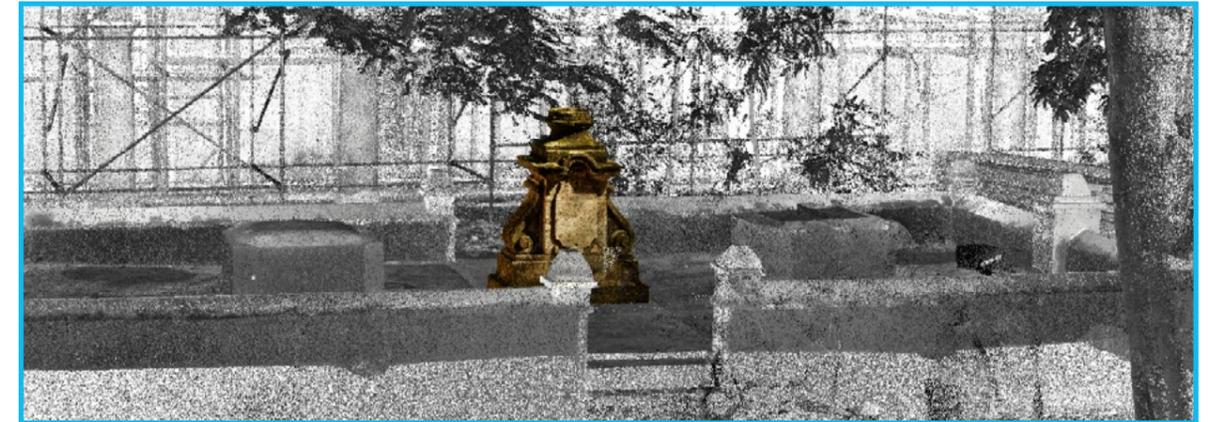
Fig. 203: Nube de puntos del TLS (escala de grises), y nube de puntos obtenidas por la fotogrametría (color) unidas en solo sistema de coordenadas

La nube de puntos creada, igual que las obtenidas por el TLS, tiene un sistema de coordenadas x; y; z, y cada punto tiene información de posición en el espacio referenciado a ese sistema. Para escalar el modelo a las medidas reales se utilizaron las nubes de puntos del TLS del mismo aljibe, es decir, anterior a la toma de fotografías se escaneó para captar toda la geometría del lugar. Con el uso de puntos comunes predeterminados, se unieron los dos tipos de información en un solo sistema de coordenadas (Figura 203).

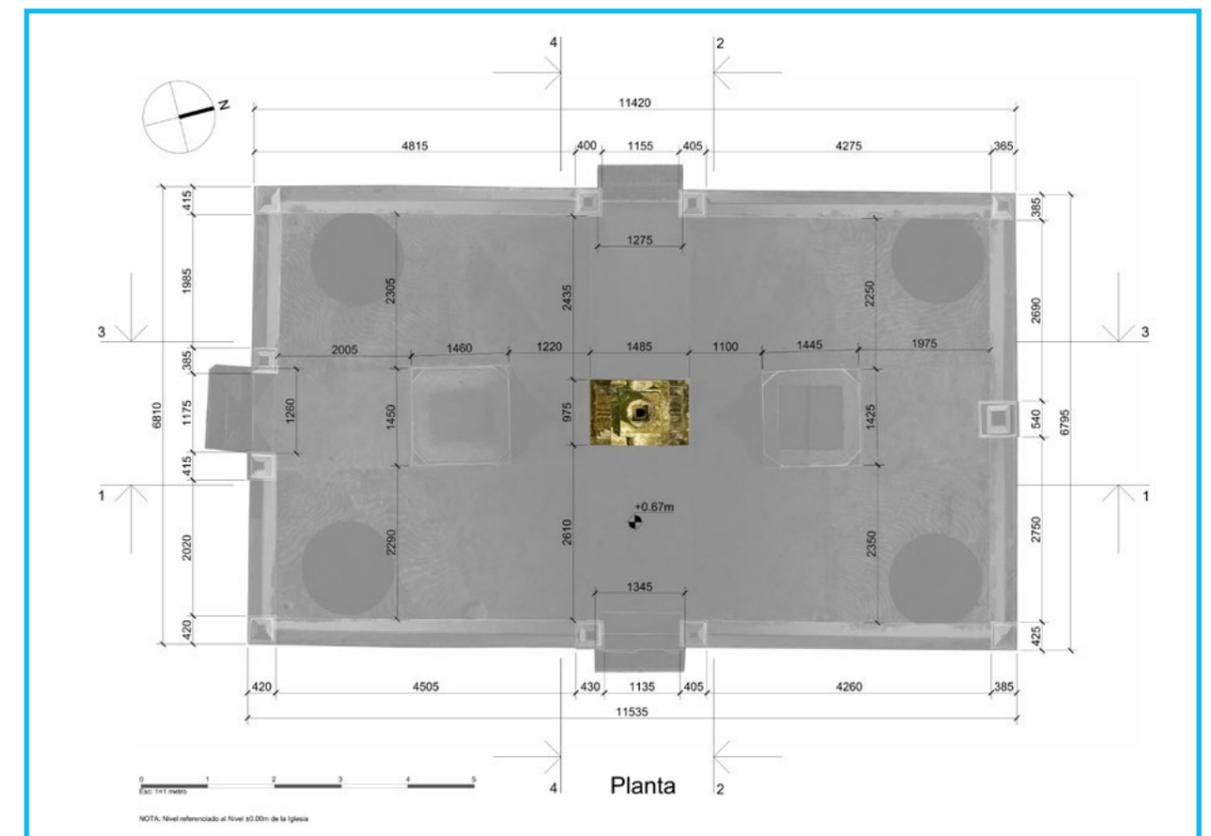
Fig. 204: Vista en planta del aljibe

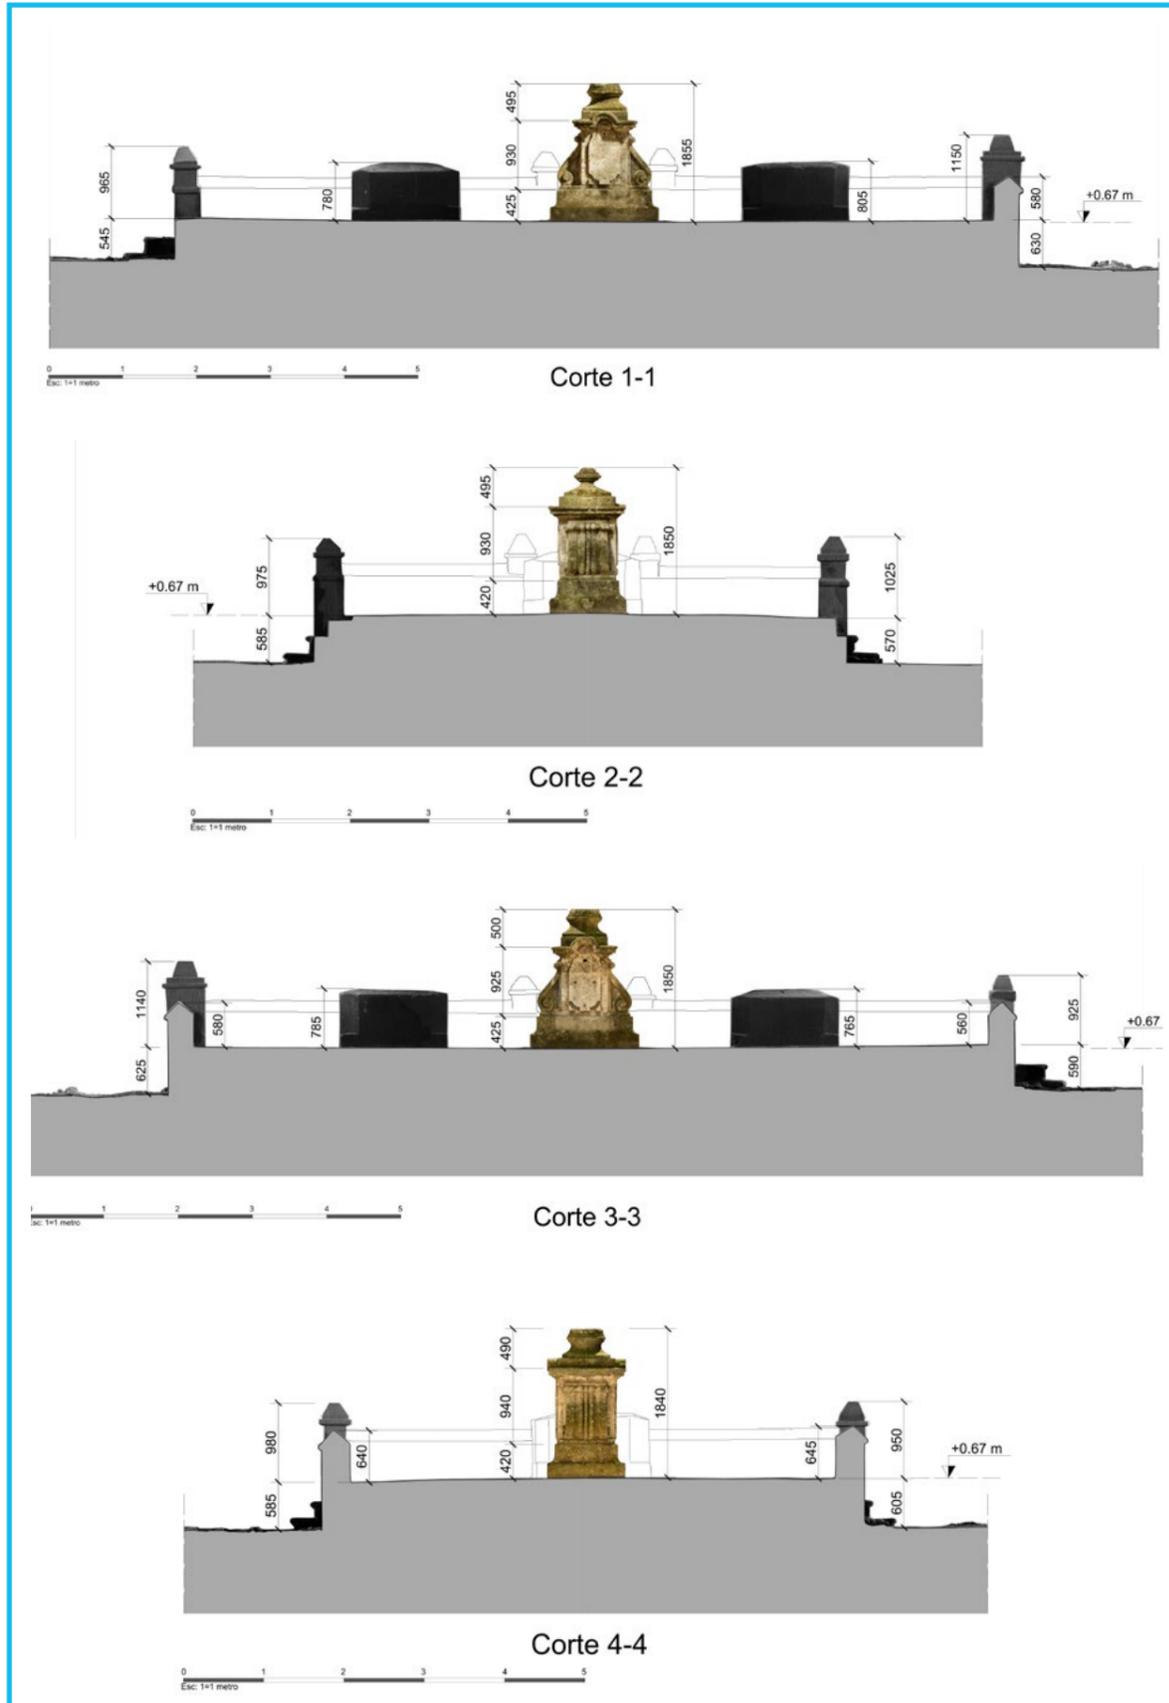
Fig. 205: Cortes del aljibe

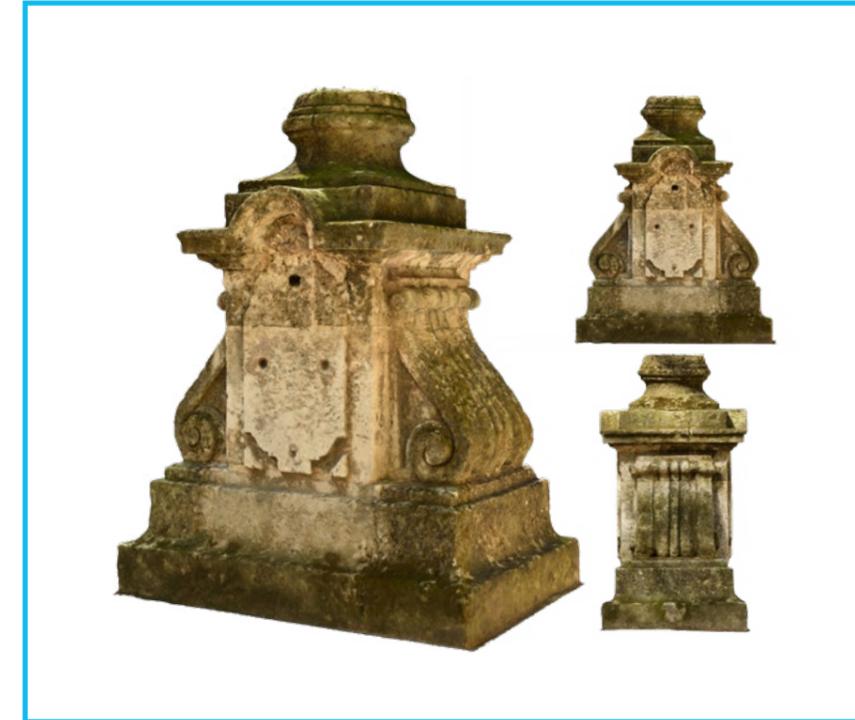
Fig. 206: Modelo tridimensional de la escultura en piedra del aljibe obtenido mediante el levantamiento fotogramétrico, vista en perspectiva y ortogonal

Poder trabajar con ambos tipos de información en un solo sistema de coordenadas facilita la integración de información de diferentes técnicas en un solo modelo, y permite el estudio tanto desde el punto de vista colorimétrico, como geométrico del aljibe en su totalidad. Para ello se extrajeron de forma ortogonal las vistas más comunes utilizadas para la visualización de la arquitectura, en este caso específico la vista en planta y cuatro cortes hacia cada cara del volumen de piedra (Figuras 204, 205). De esta forma es posible determinar las dimensiones del volumen escultórico, realizar proyectos de restauración y servir como herramienta al diagnóstico en la determinación de las áreas afectadas y las diferentes formas de patologías presentes como pátinas de origen biológico, erosión, entre otras (Figura 206).

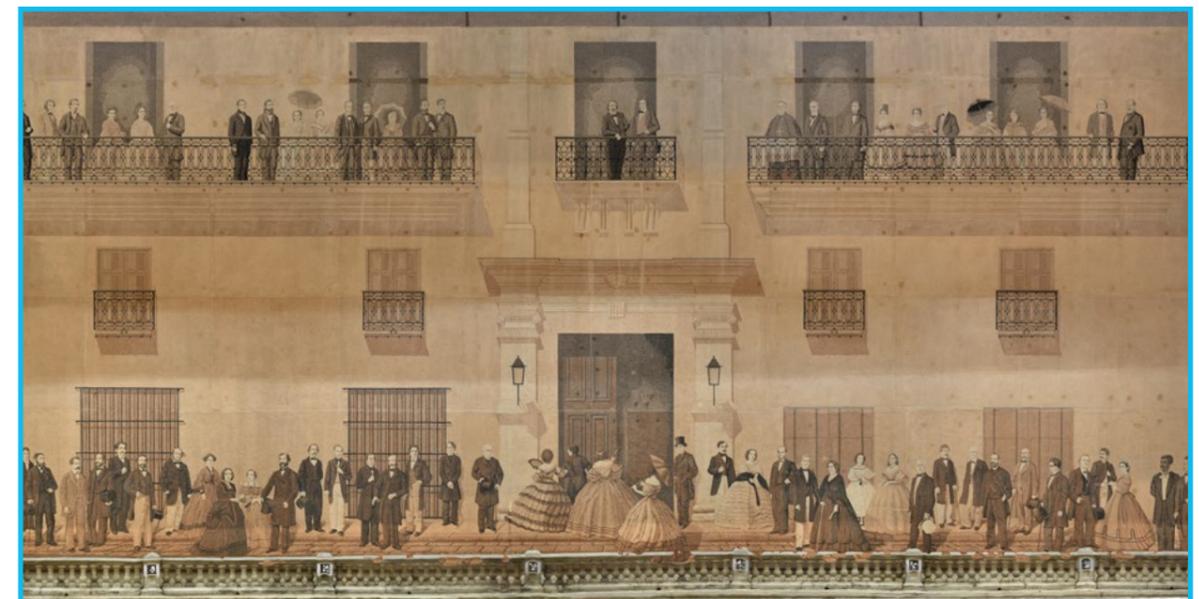
Fig. 207: Ortofoto del mural de las personalidades en la calle Mercaderes

Mural de la calle Mercaderes entre Empedrado y O'Reilly: Obra que muestra 67 personalidades de la cultura, reproducida con el propósito de contribuir en las soluciones conceptuales del Hotel Catedral (Figura 207).

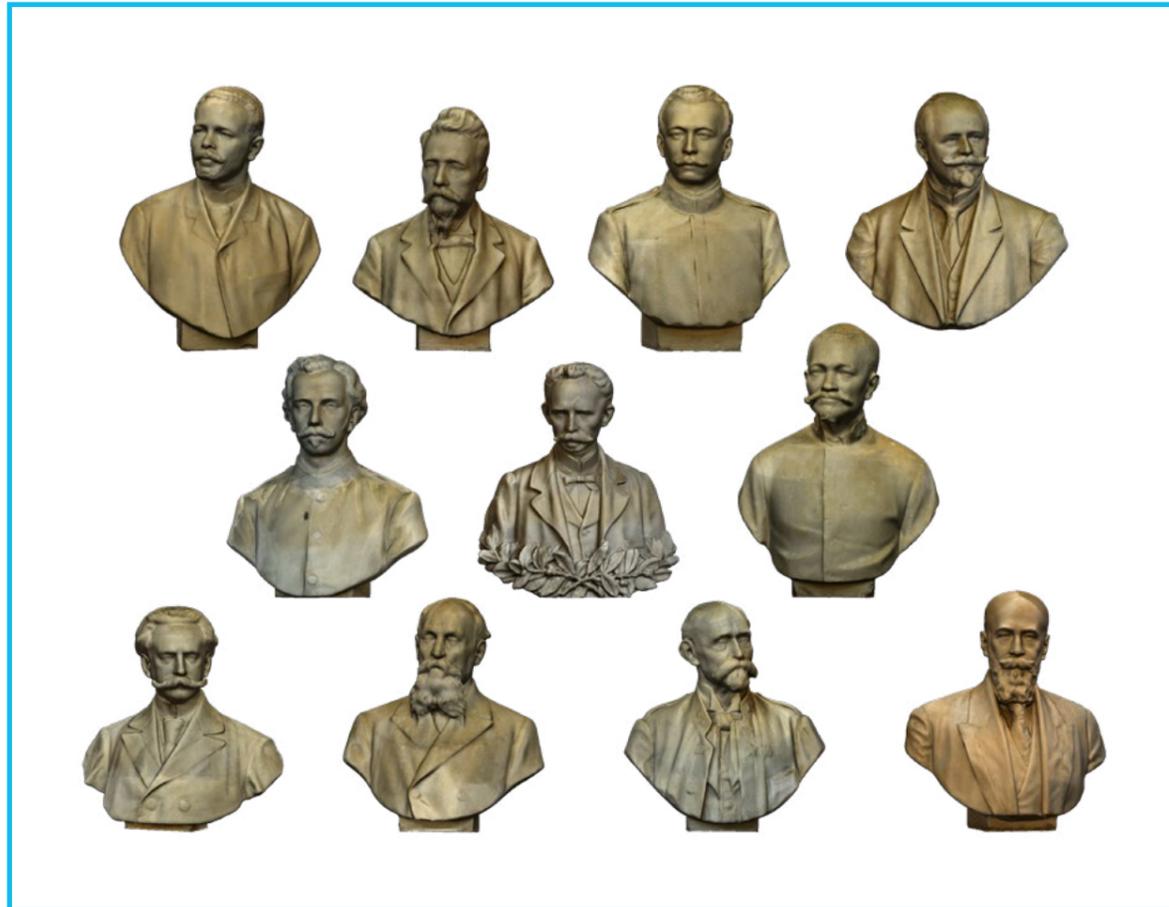
Fig. 208: Modelos tridimensionales de los bustos de los mártires de historia. Palacio de los Capitanes Generales

Bustos en mármol de los mártires de historia: ubicados en el Museo de la Ciudad, Palacio de los Capitanes Generales, este trabajo fotogramétrico fue realizado con el objetivo de reproducirlos igualmente en mármol mediante impresión 3D, para colocarlos como objeto expositivo en el Capitolio Nacional (Figura 208).
