BahnPraxis B

- Aktuell** Mobile Endgeräte bei Arbeiten im Gleisbereich sicher nutzen
- Spezial** Elektronisches Stellwerk: Fahrwegprüfung und Fahrwegsicherung
Bei der Durchfahrt eines Hallentores – Beschäftigter schwer verletzt

Mobile Endgeräte bei Arbeiten im Gleisbereich sicher nutzen

Gefährliche Ereignisse

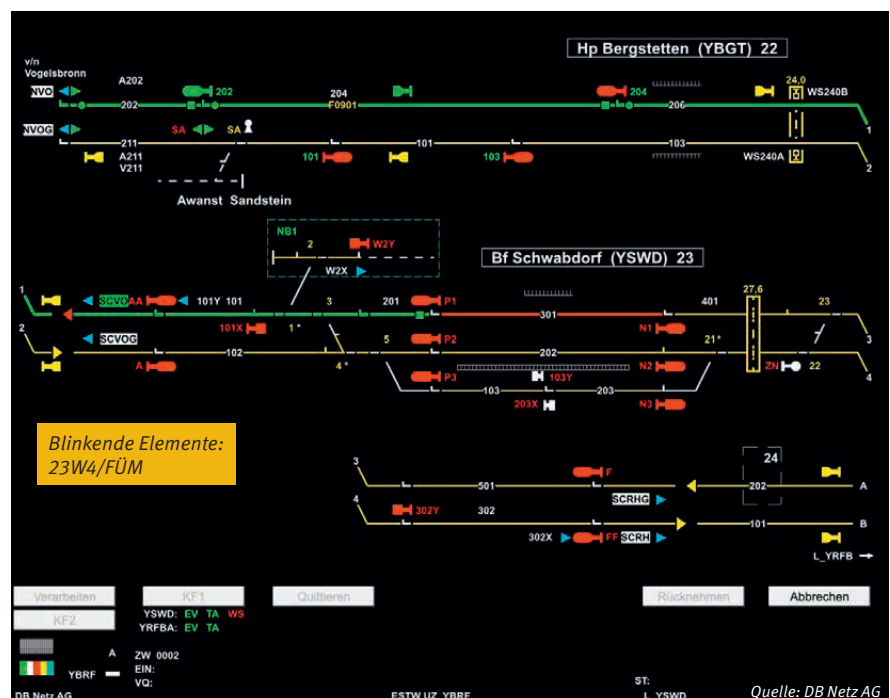
Finde die Störung in diesem Bild

Auszug aus Lupenbild Bf Schwabdorf

- Weiche 23W4 Auffahrmeldung
- Weiche 23W2 kein Verschluss
- Grünlampe Signal 22204 Hauptfaden und Nebenfaden defekt (erkennbar an der Fehlernummer im Feld 22B204)

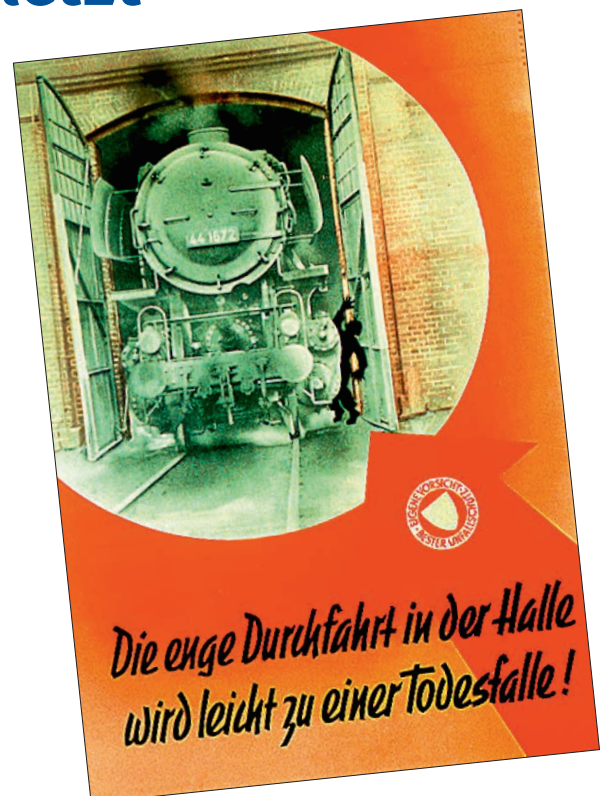
Die enge Durchfahrt in der Halle wird leicht zu einer Todesfalle!

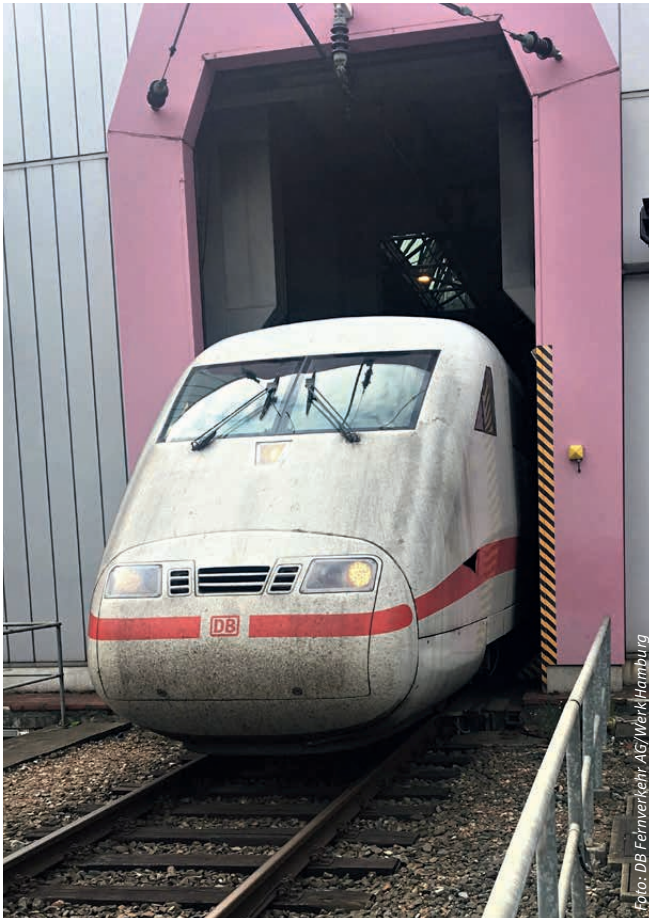
Abbildung 2: Hallentor im Werk Hamburg

Unter Berücksichtigung des jeweiligen Einzelfalles wurden zum Beispiel folgende Auflagen festgelegt (Abbildungen 2 bis 4):

- Befahren der Engstelle ausschließlich durch befugtes Personal.
- Einbau von optischen Warnblinkleuchten neben einem Gleis, welche sich beim Öffnen des Hallentores (Rolltores) oder beim Verriegeln der Drehscheibe automatisch einschalten.
- Sichern der Durchfahrt mit zwei Einweisen seitlich neben dem Gleisbereich.
- Neugestalten der Verkehrswege im Zugangsbereich der Hallentore.

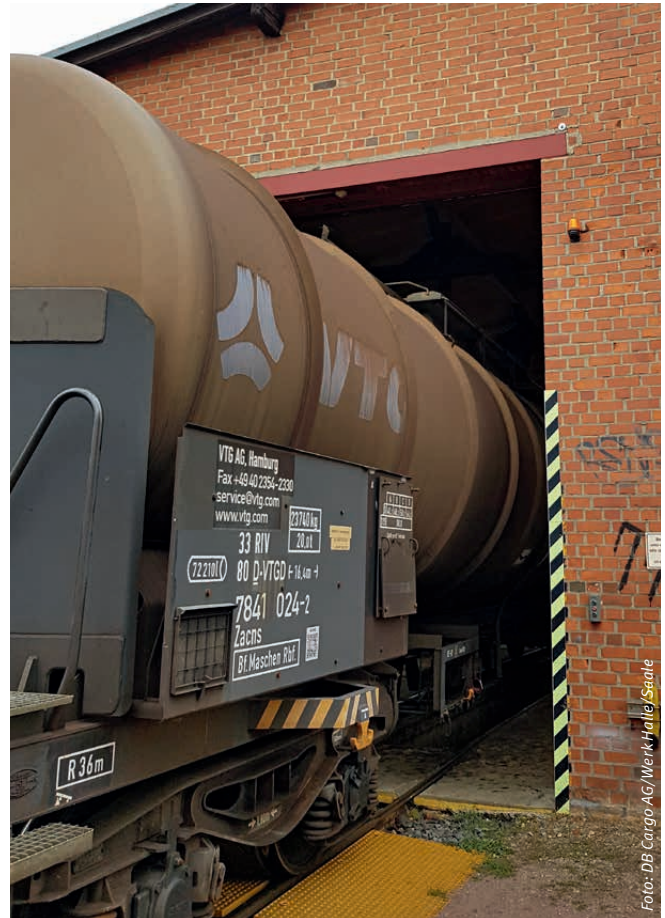
Abbildung 3: Hallentor im Werk Halle/Saale

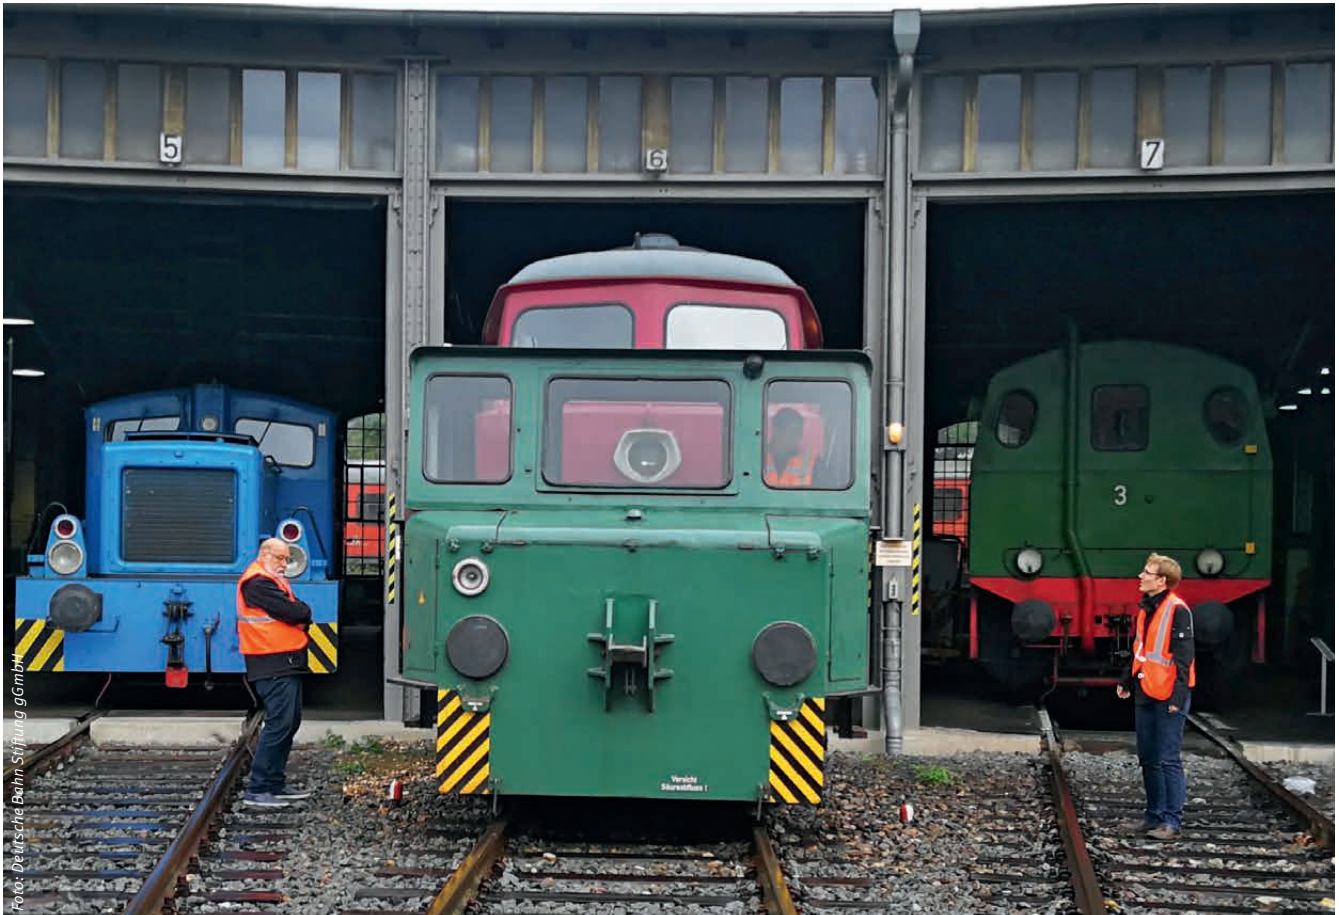
Abbildung 4: DB Museum in Halle
