ZUR KORROSION VON STAHLSPUNDWÄNDEN
IN WASSER

On the corrosion of sheet pilings
in waters

Es wird gezeigt, daß bei der Korrosion von Stahlspundwänden in Wasser die Abrostung nicht linear mit der Zeit zunimmt sondern einer Potenzfunktion folgt; d. h. die Korrosionsrate nimmt mit der Standzeit ab. Aufgrund einer Vielzahl von Messungen kann im Süßwasser die zu erwartende maximale Abrostung recht gut abgeschätzt werden. Auch bei der Korrosion im Brackwasser des deutschen Küstengebietes läßt sich die maximale Abrostung befriedigend abschätzen, während im Meerwasser die Werte ortsabhängig stark schwanken und nur eine grobe Abschätzung möglich ist.

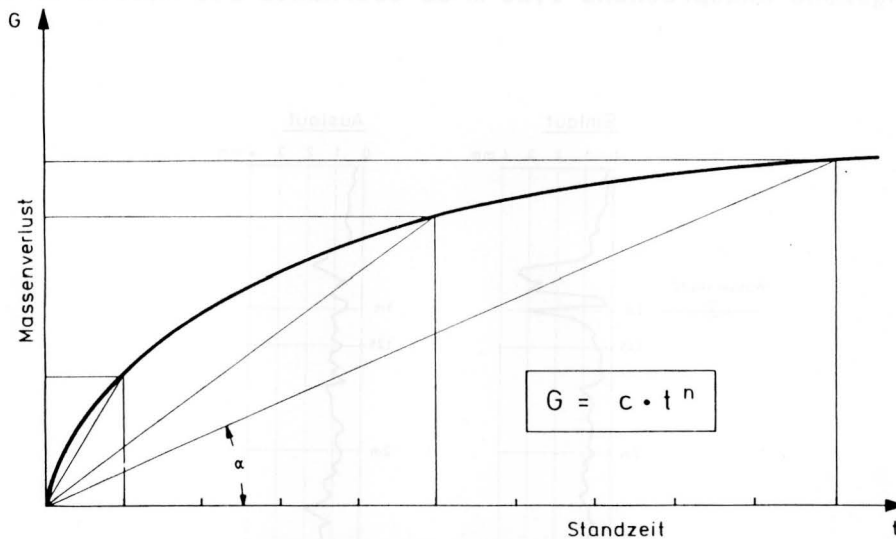
Bei der flächenhaften, ungestörten Korrosion in der Atmosphäre verringert sich aufgrund der mehr oder weniger diffusionshemmenden Wirkung der sich aufbauenden, oxidischen Deckschicht der Korrosionszuwachs in Abhängigkeit von der Zeit. In Bild 1 ist als Beispiel der Verlauf einer ungestörten Korrosion dargestellt. Wie von Schwenk und Ternes /8/, Becker, Dhingra und Thoma /9/ und Bohnenkamp, Burgmann und Schwenk /10/ beschrieben, folgt dieser Kurvenverlauf der atmosphärischen Korrosion der Gleichung

Bild 1: Korrosionsverlauf und Korrosionsrate: $\operatorname{tg} \alpha = G : t$

als lineare Funktion dar. In doppel-logarithmischem Maßstab liegen demnach

die Korrosions- bzw. Massenverluste, aber auch die Korrosionsraten auf Geraden.
