Recomendações para Avaliação por Imagens das Próteses Valvares Cardíacas

Ecocardiografia Padrão, com *Strain* e *Strain Rate* com *Speckle Tracking* Bidimensional em Macaco-Capuchinho (*Cebus Apella*, Linnaeus, 1758)

Recommendations for the Imaging Assessment of Prosthetic Heart Valves

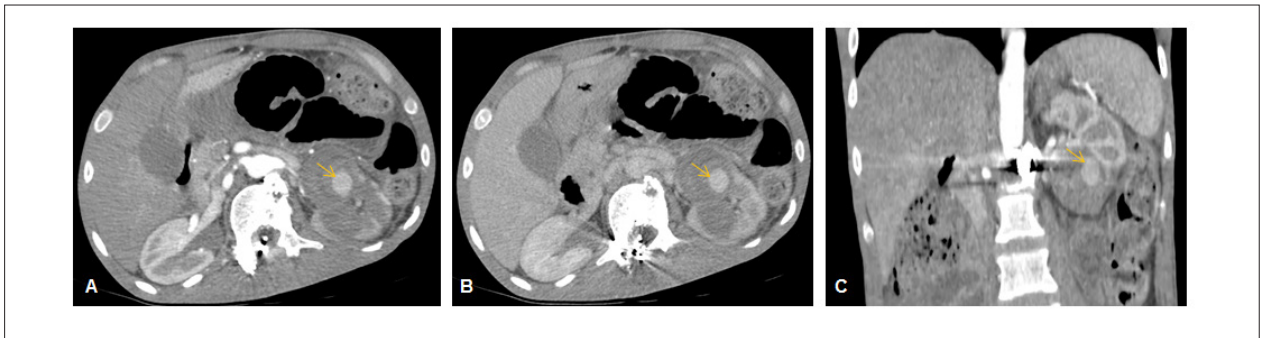
Figura 1 – Tomografia de abdome total com contraste endovenoso: Foco contusional no polo inferior do rim esquerdo com imagem de realce globular na medular do polo inferior do rim. As setas marcam a localização do pseudoaneurisma. (A) Corte axial: Fase arterial. (B) Corte axial: Fase Venosa. (C) Corte coronal: fase arterial.
