# Egy tiszazugi újkori négyosztatú ház – Dokumentálás és építéstörténet

RÁCZ MIKLÓS\*

## Az épület leírása, építéstörténeti megfigyelések

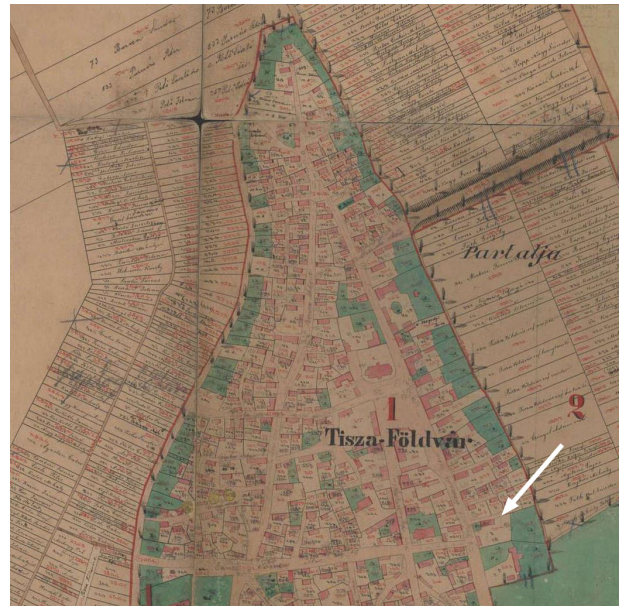
► 1. kép. A ház (nyíllal jelölve) Tiszaföldvár 1881-es kataszteri térképén (MNL MOL S78)

A lakóház Tiszaföldvár történeti településmagjának (Tabán) délkeleti részén, a főutca (Kossuth út) keleti oldalán áll, a nyugat felől a főutcába torkolló, a települést átszelő, a történeti településmagot lehatároló Sánc utcától északra (1. kép). A nyugat-kelet irányban elnyúló telek északi oldalán egy rövid zsákutca – zug – húzódik, a ház az északi telekhatáron áll. A telek a belterület szélén helyezkedik el, a ház telke közvetlenül a belterületet határoló 3-4 m magas partélig tart.

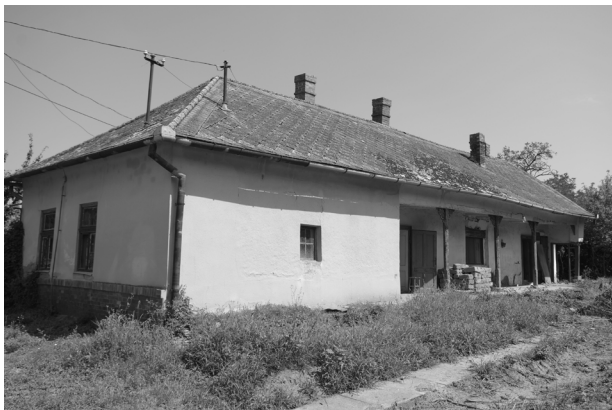
► 2. kép. A ház 2018-ban, DNy-i nézet (fotó: Rác M.)

A ház hosszúkás téglalap alaprajzú tömegéhez keleten keskenyebb kamra csatlakozik, szintén az északi telekhatárhoz illeszkedve. Déli oldalán tornác húzódik, a homlokzat utca felőli végét, a ház délnyugati sarkát elfoglaló kamráig (2. és 4. kép). A főbejárat a tornác felől az előszobába nyílik, továbbá ajtóval közelíthető meg a tornácra a ház keleti konyha helyisége, és az annak terébe részben benyúló padlásfeljáró. A tornác keleti végéből a lakóház és a keleti kamra közé utólag beillesztett WC helyiség nyílt, ezt a közelmúltban szintén elbontották. A déli homlokzat nyugati

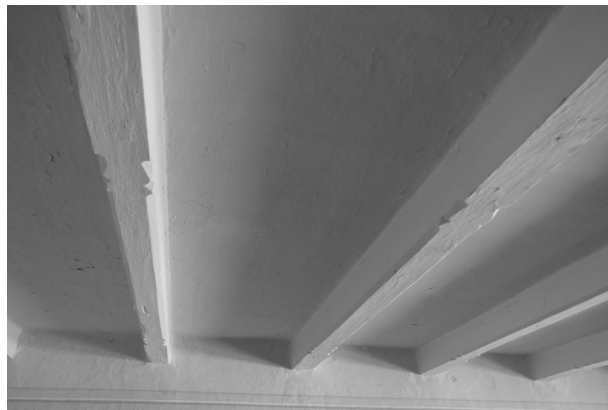
► 3. kép. Az utcai szoba födémgerendázata (fotó: Rác M.)

A ház valamennyi helyisége gerendás mennyezetű, de mestergerenda csak az előszobában található (3. és 4. kép). A födémgerendákon díszesen tagolt megállításokkal kialakított élszedések láthatók, hasonlóan a tornác mennyezetgerendázatához.
