## Caso de estudio Trabajos de Bioingeniería del Paisaje en el río Tenes

**Título completo del proyecto:** Trabajos de bioingeniería en el Plan de mejora del espacio fluvial del río Tenes en Santa Eulàlia de Ronçana, Barcelona.

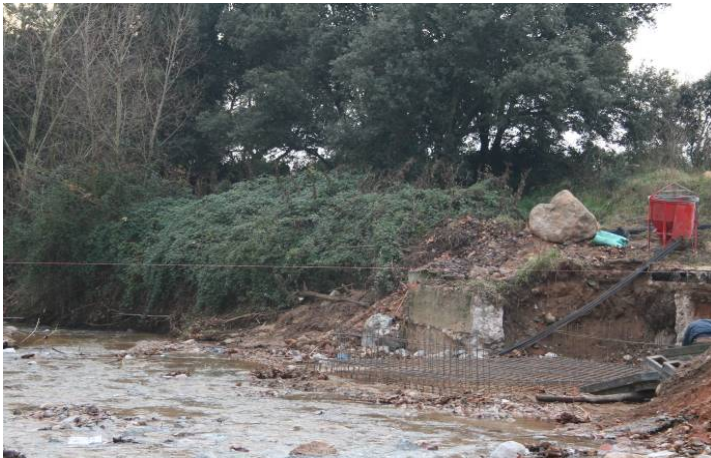
Foto situación inicial (situación pre-operacional)

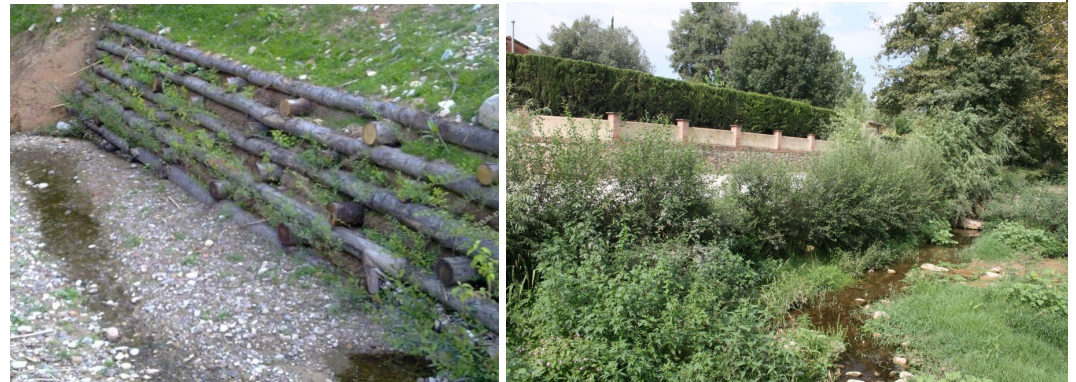
Foto de finalización de las obras y tras 1 año de la intervención

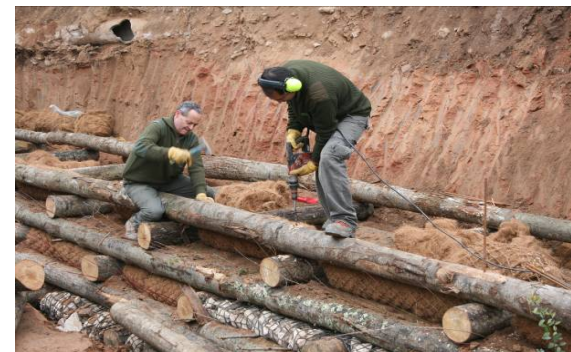
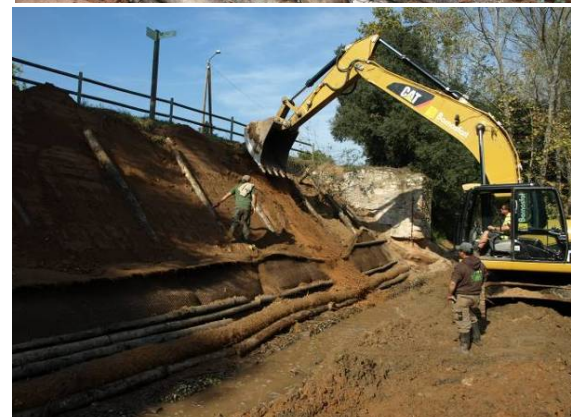
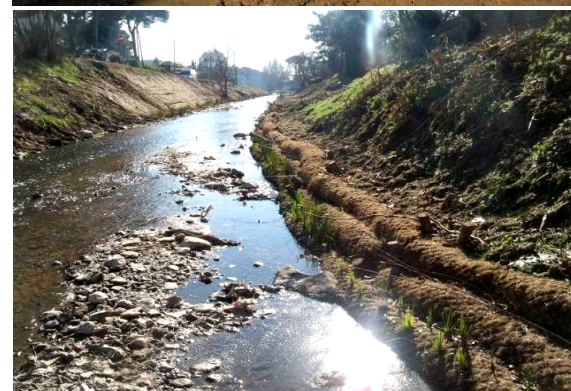
Imágenes de la fase de construcción  
(fase intermedia durante las obras)

Técnicas: fajina viva (*Salix atrocinerea* y *Salix alba*), herbazales pluriespecíficos de helófitos, Entramado Krainer con rollo de fibra de coco y gavión flexible tubular, rollo vegetalizado con helófitos tipo Fiber Roll, geomalla permanente tipo C350 Vmax, aplicación de hidromanta de algodón tipo HydraCX, Enfajinado de rollos de fibra de coco, Enrejado vivo, herbazal monoespecífico de *Phragmites australis*, ribalta, trenzado vivo, fajina de rama seca con plantación, rollada viva riparial.
