ESTUDIO DE IMPACTO AMBIENTAL

“AMPLIACIÓN PARQUE EÓLICO ALUAR: ETAPAS V y VI”

Puerto Madryn - Provincia del Chubut

DOCUMENTO ELABORADO POR: TERRAMOENA S.R.L.

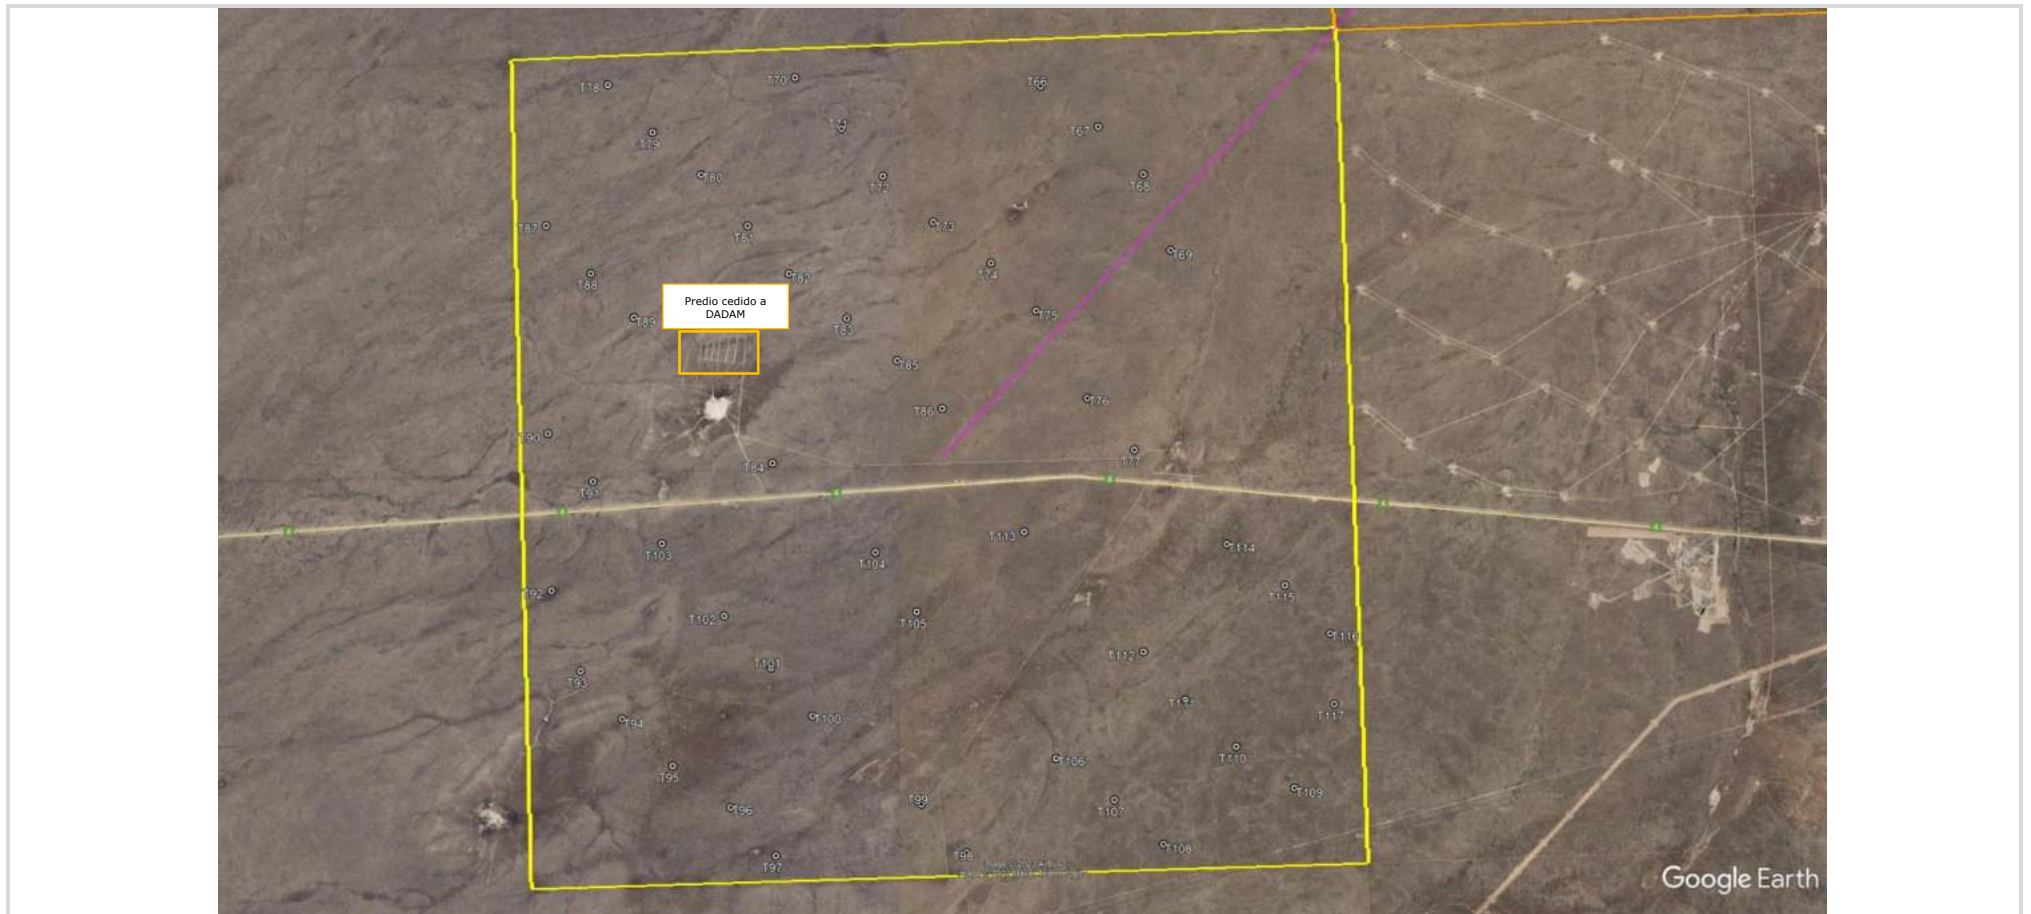
Figura 18. Lay Out Etapa V La Flecha
Fuente: Google / Elaboración propia

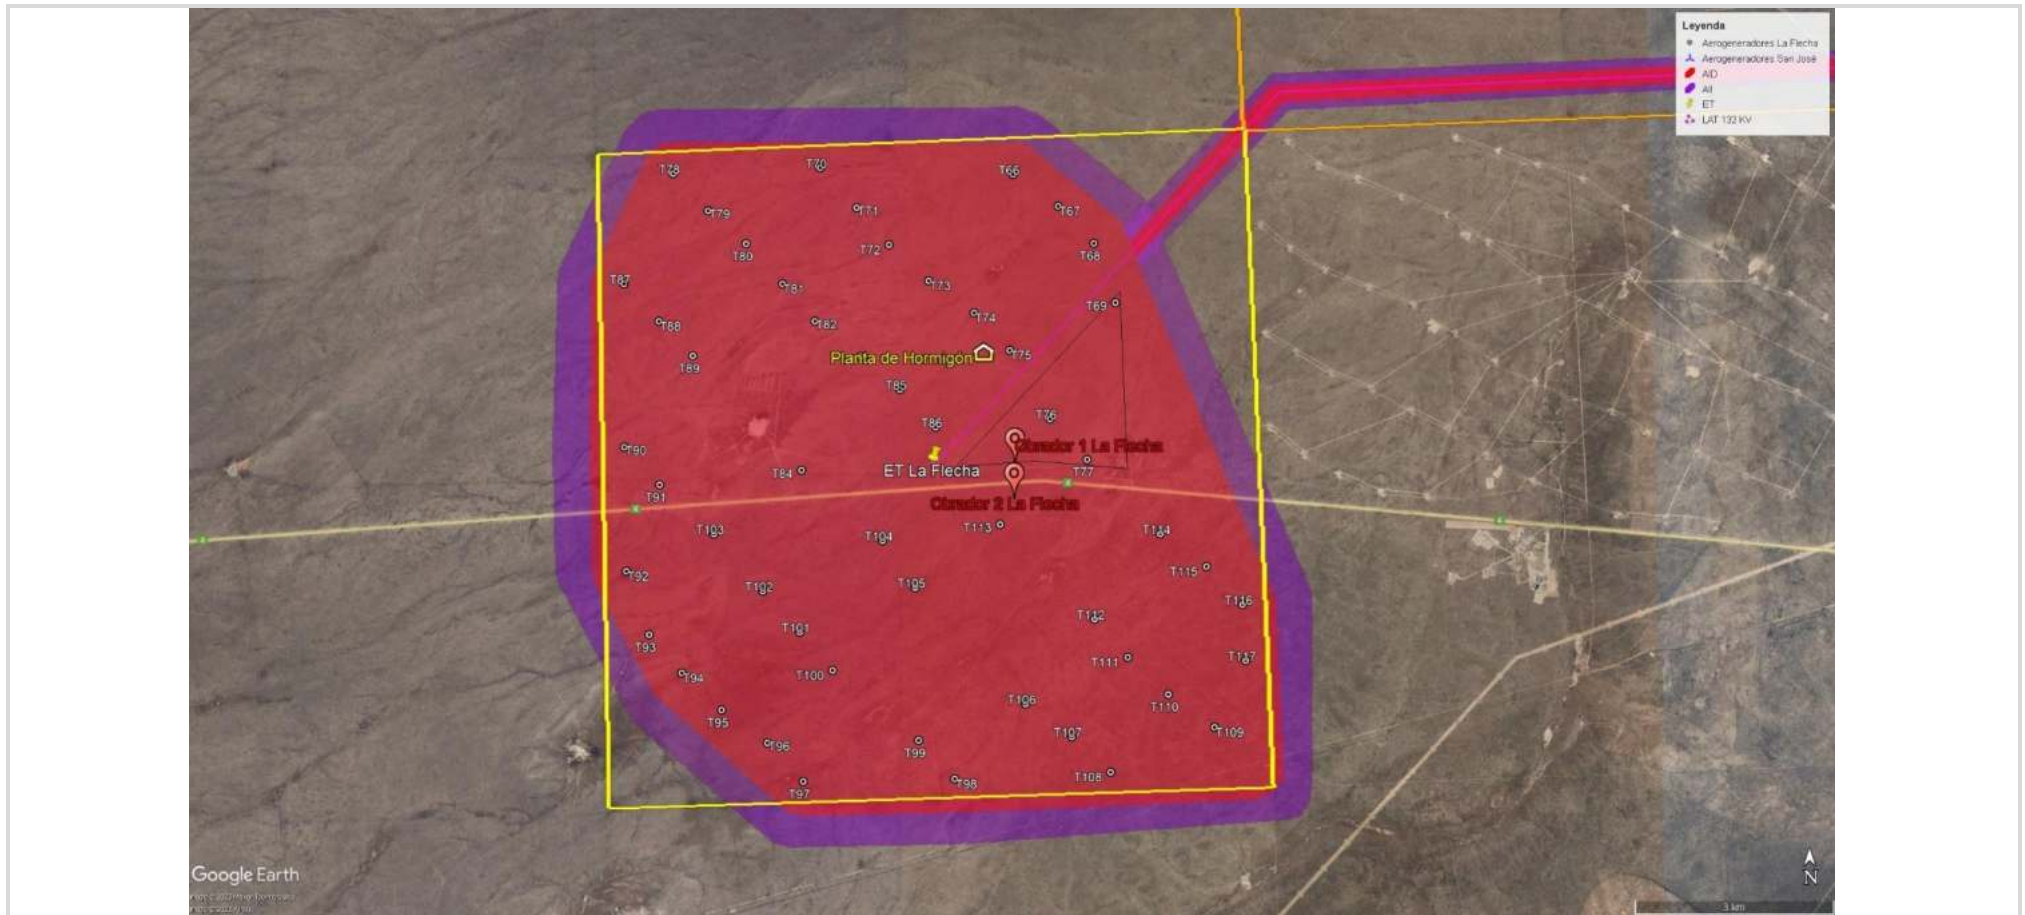
Figura 71. Area de influencia directa (AID) y área de influencia indirecta (AII) La Flecha
 Fuente: Google/Elaboración propia

- El Área de Influencia Directa de la Línea de 132 KV se calculo 100 metros a cada lado desde el centro de la línea . (Figuras 73 y 74).
- El Área de Influencia Indirecta de la Línea de 132 KV se calculo 200 metros a cada lado desde el AID . (Figuras 73 y 74).
