## TAFEL 42

TAFEL 44

TAFEL 46

TAFEL 48

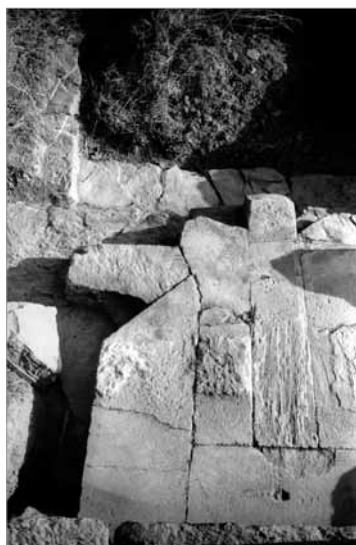
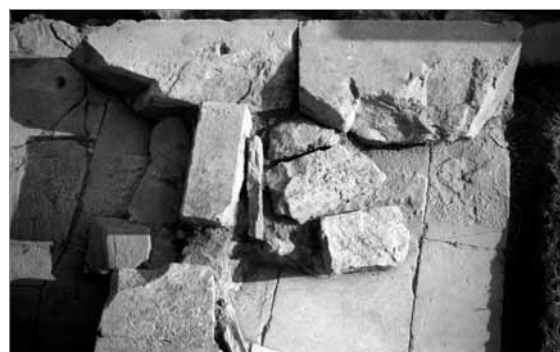
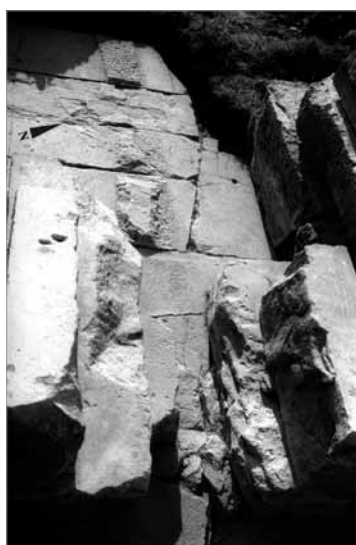
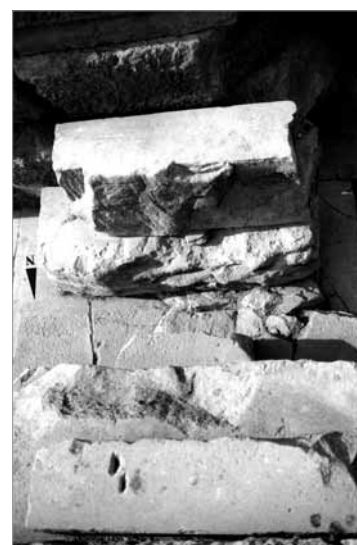
Südliche Sekoswand – vgl. Abb. 4:  
 1–4 Toichobatplatten, Westteil (~79 m östlich der AOK), mit Details  
 5–7 Toichobat und unterste Wandschichten (~79 m und ~85 m östlich der AOK)

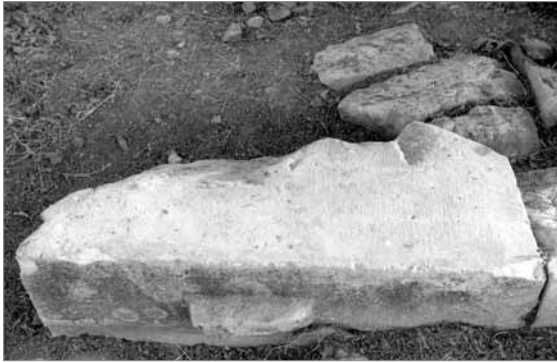
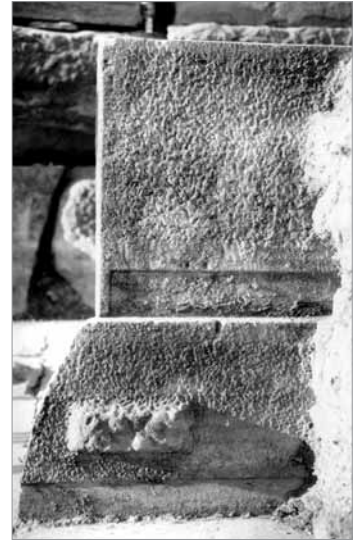
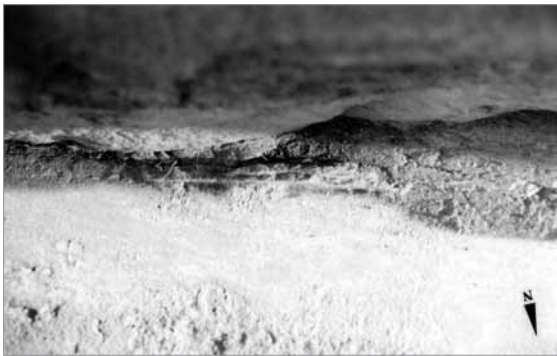
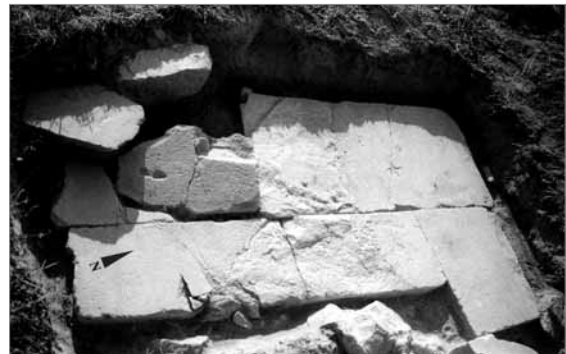
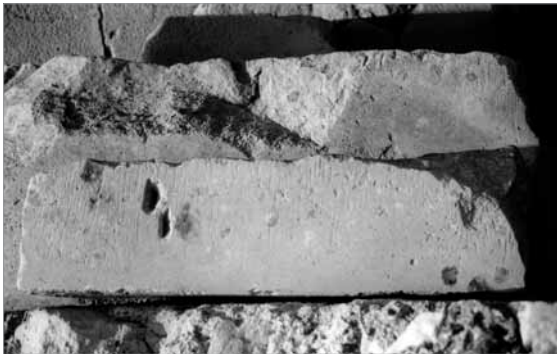
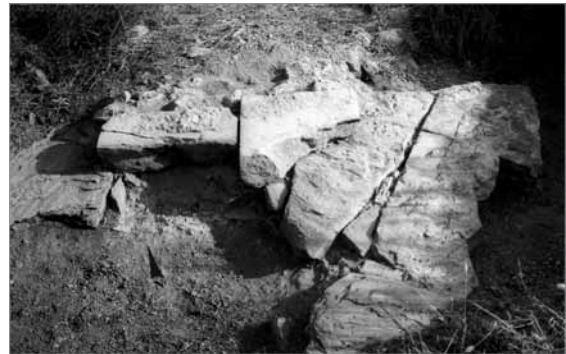
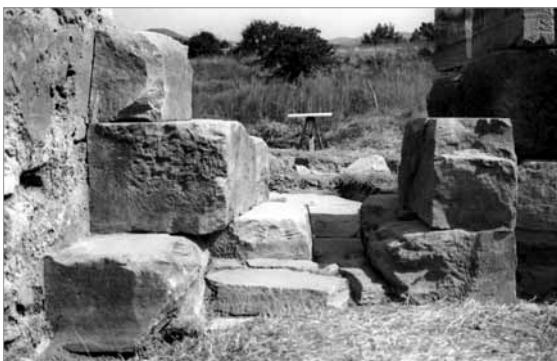
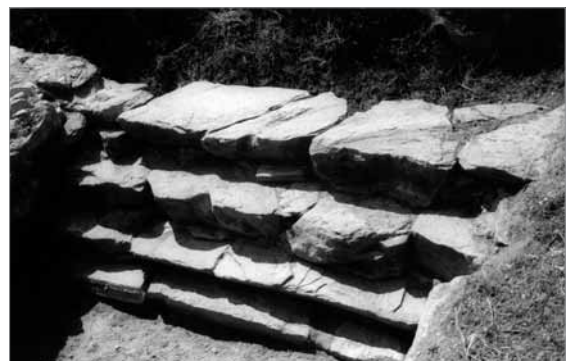
Südliche Sekoswand – vgl. Abb. 4 und 5:

- 1 Quader der ersten Schicht, Nordseite (~79 m östlich der AOK)
- 2 Quader der ersten und zweiten Schichten, Nordseite (~85 m östlich der AOK)
- 3 wie 1, Detail mit durch moderne Sprengung verschobener Quaderfront, von oben
- 4 Quader der dritten Schicht, Nordseite, Oberlager
- 5, 6 Toichobatplatten und Fundament (~91 und 95 m östlich der AOK)
- 7 Quader der südlichen und nördlichen Mauerschale (~85 m östlich der AOK), von Osten
- 8 Fundament ~103 m östlich der AOK

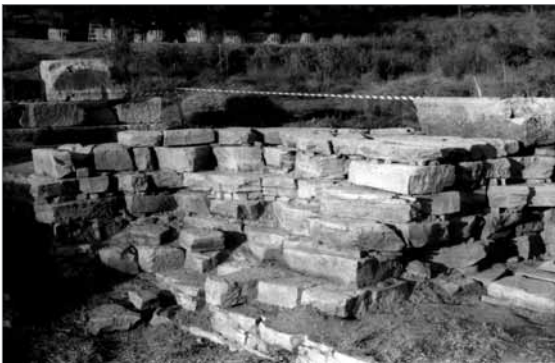
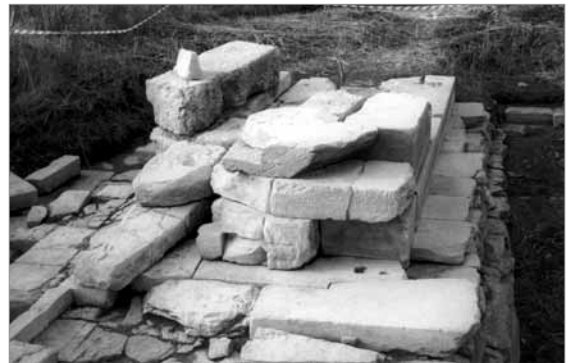
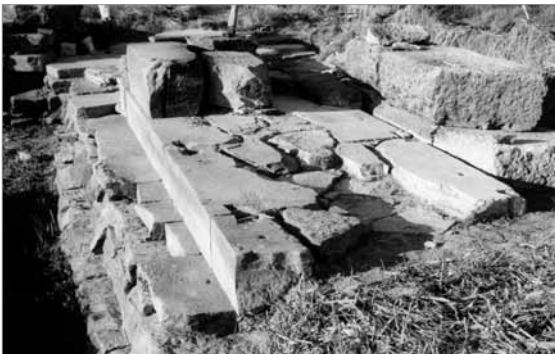
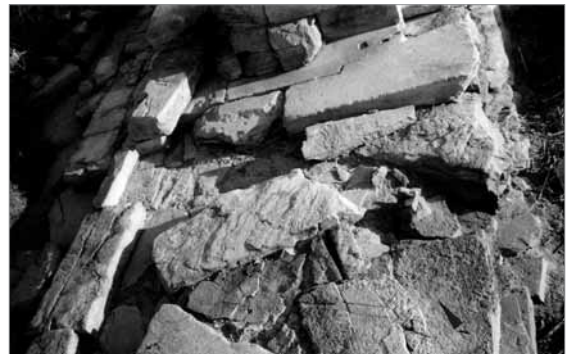
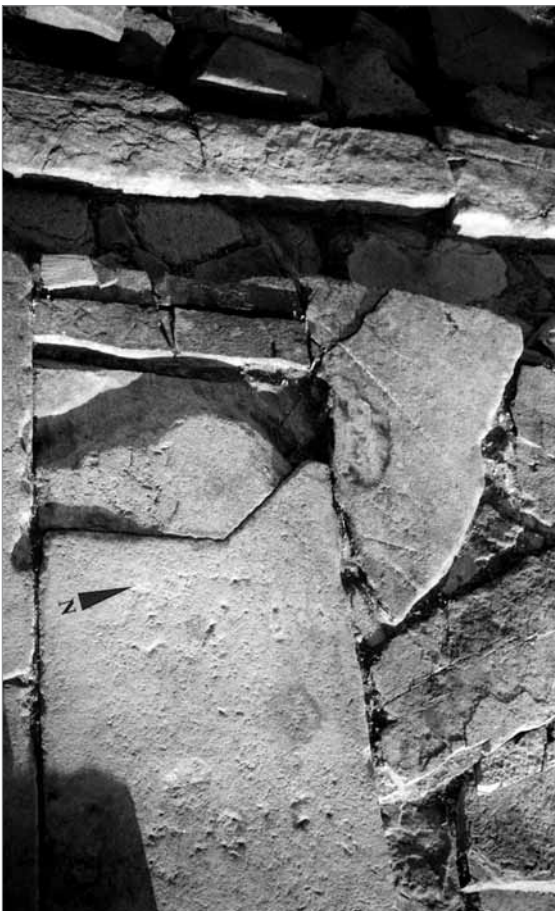
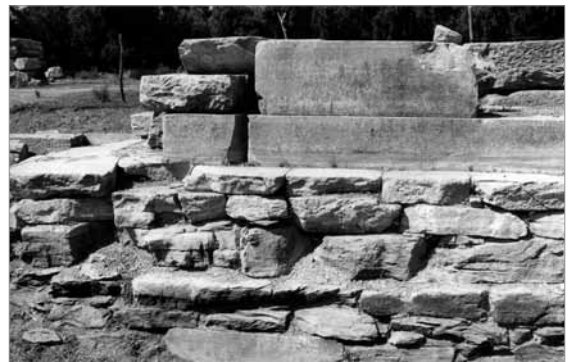
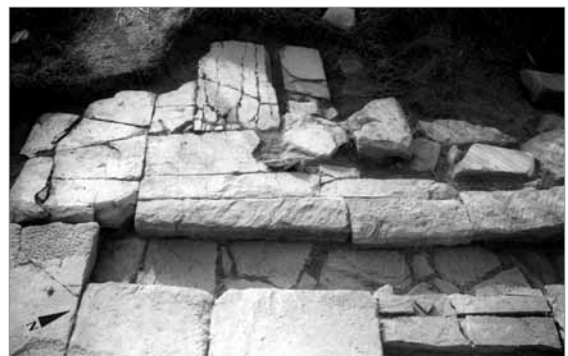
Westliche Sekoswand – vgl. Abb. 4:

- 1 Südteil, von NO
- 2, 3 Nordteil, von Süden und Norden
- 4, 5 und 7 Mittelteil von Süden, Osten und Westen
- 6 Nordteil mit erster und zweiter Schicht von Osten

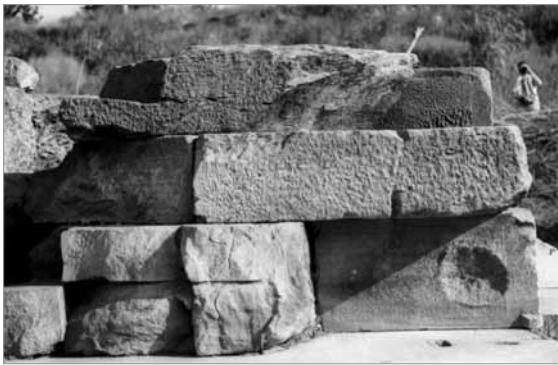
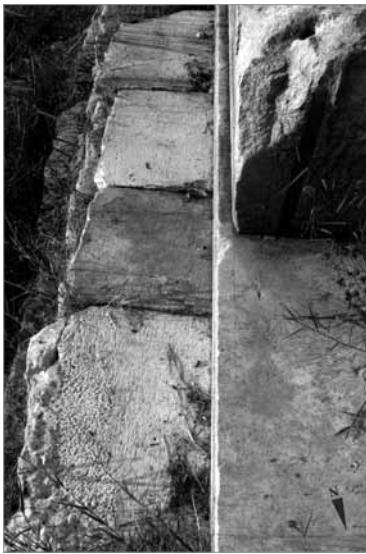
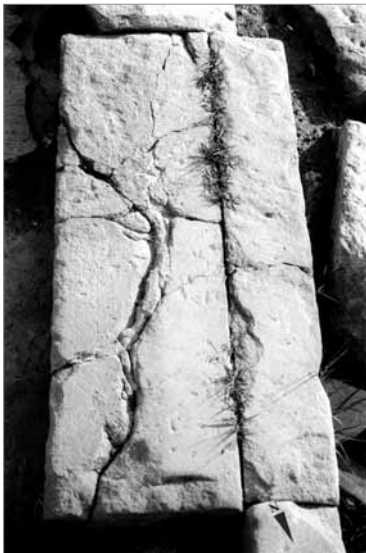
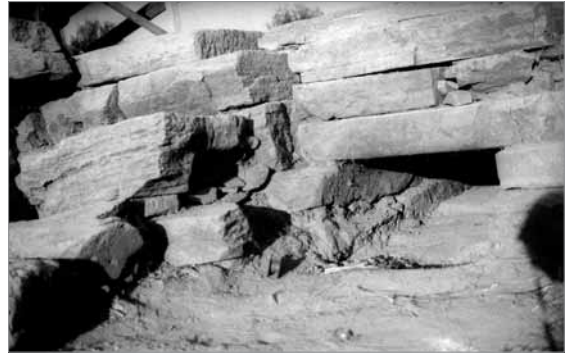
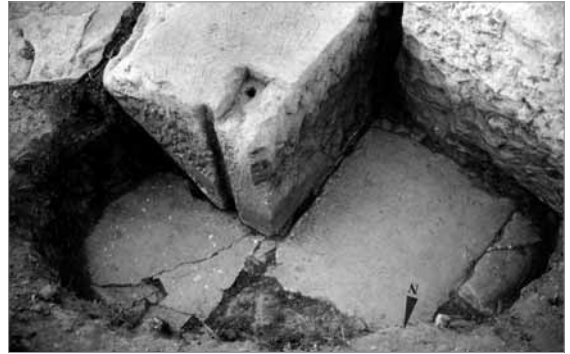
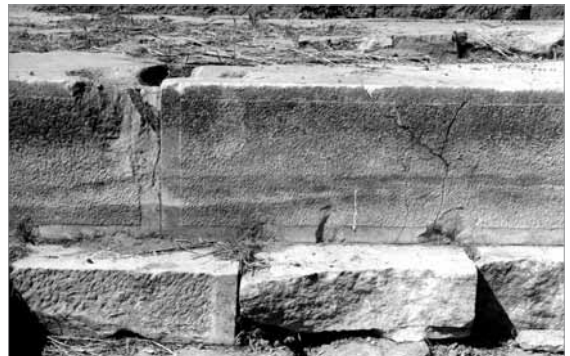
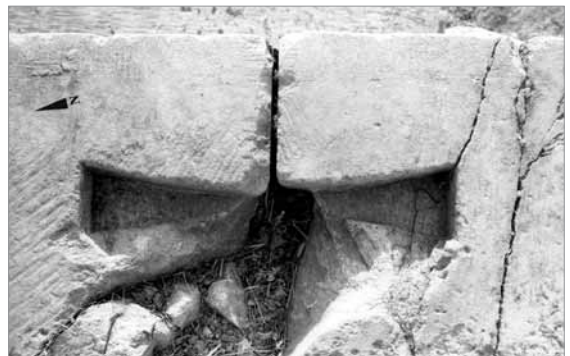
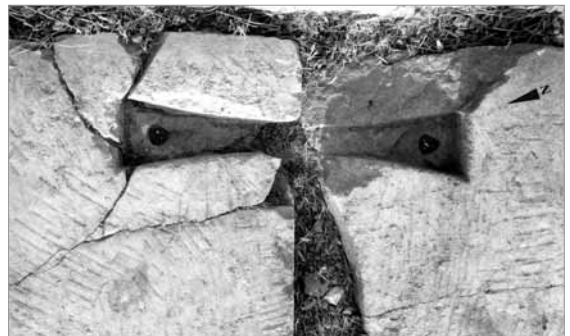
Westliche Sekoswand – vgl. Abb. 4 sowie Taf. 3:

- 1 Nordteil von Süden
- 2 Kanal im Mittelteil des Fundaments, von Osten
- 3, 5 Nordteil, östliche Mauerschale von Norden und Osten
- 4 Nordteil, westliche Mauerschale, nördlicher Block mit Klammer und Kanal
- 6 Mittelteil, Toichobatplatten, Abtretungsgrenze (vgl. Taf. 30)
- 7, 8 erste Schicht, Detail Klammern in Schwalbenschwanzbettung (7 ohne Dollenloch)

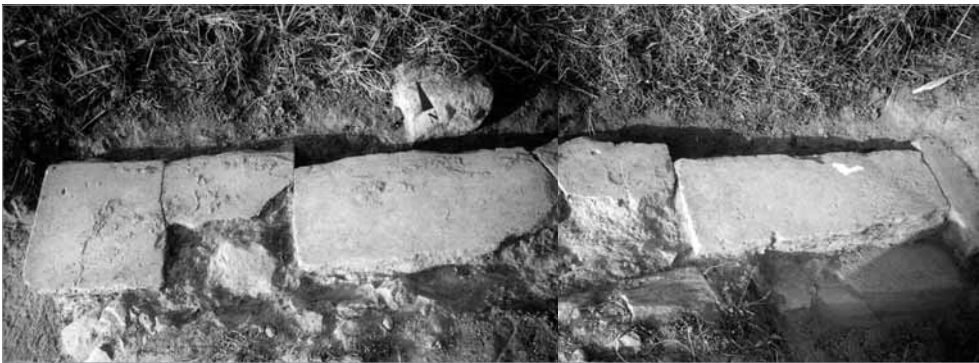
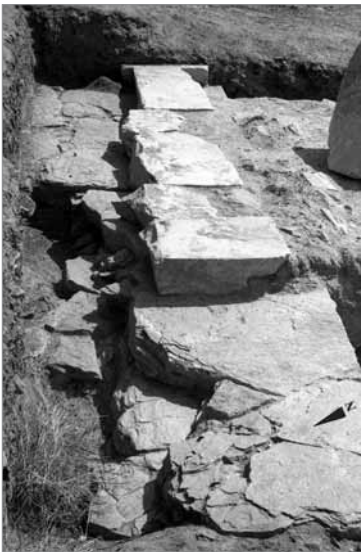
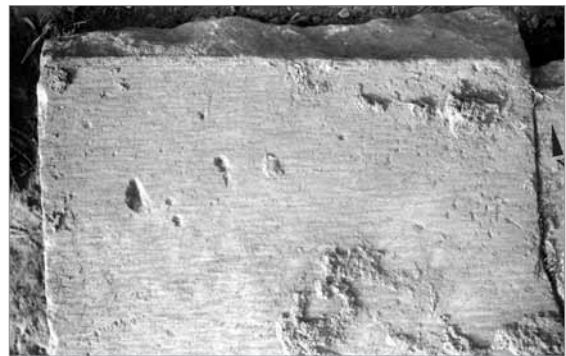
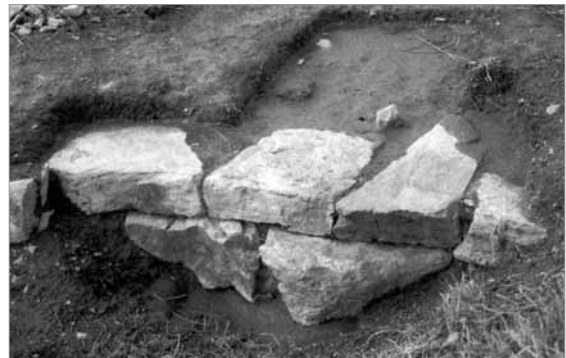
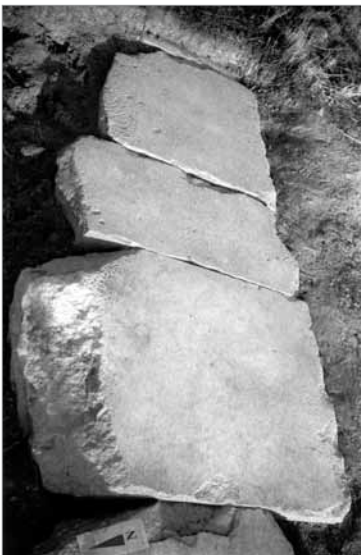
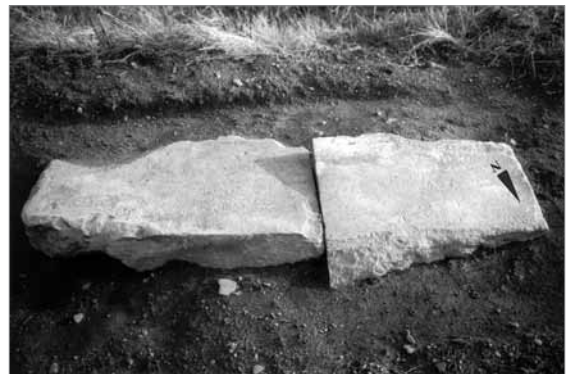
Nördliche Sekoswand – vgl. Abb. 4 und 5:  
 1–3 Toichobatplatten (~76 bis 82 m östlich der AOK)  
 4 Detail davon  
 5, 7 Toichobatplatten (~103 bis 110 m östlich der AOK)  
 6 Fundamentrest (~97 m östlich der AOK)

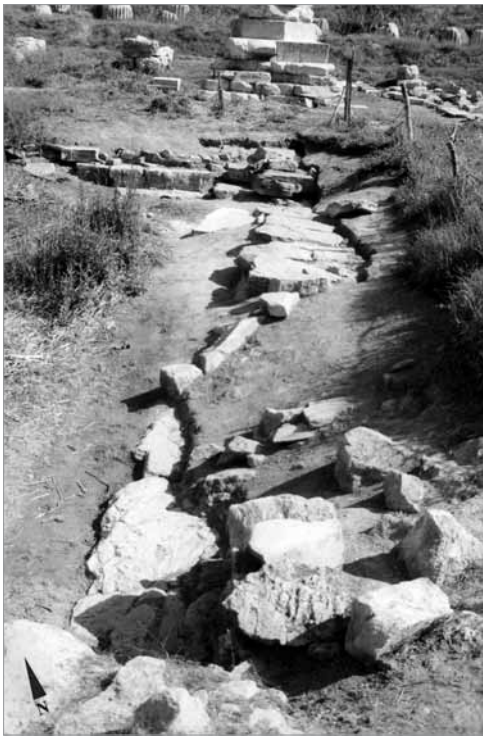
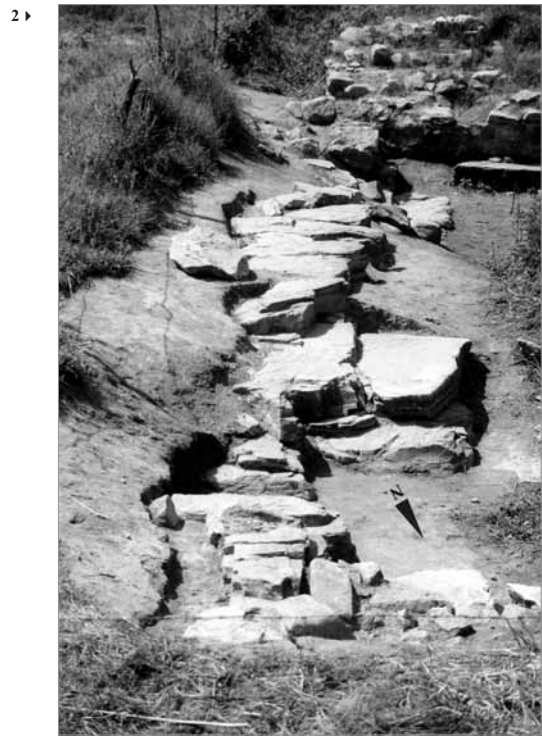
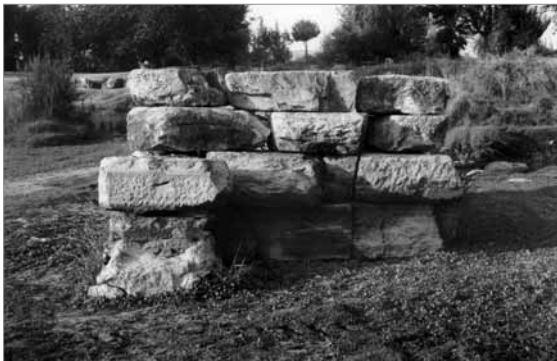
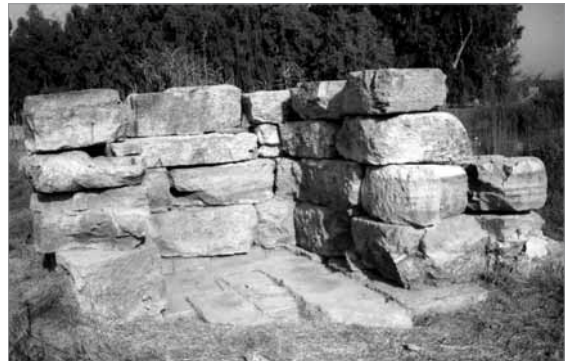
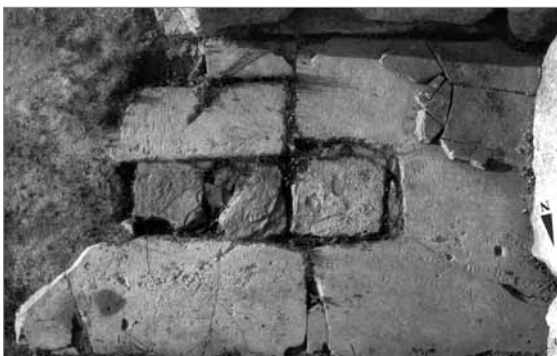
Östliche Sekoswand und SW-Ante – vgl. Abb. 7 und 8 sowie Taf. 2:  
 1. 2 Östliche Sekoswand, von Süd und von Nord – 3. 4 Südliche Ante der Westfront mit Ummauerung für das Fundament des jüngeren Tempels, von Westen und Osten –  
 5. 6 Dieselbe Ante, Aufsicht auf Reste der ersten Schicht und Detail einer S-Klammer

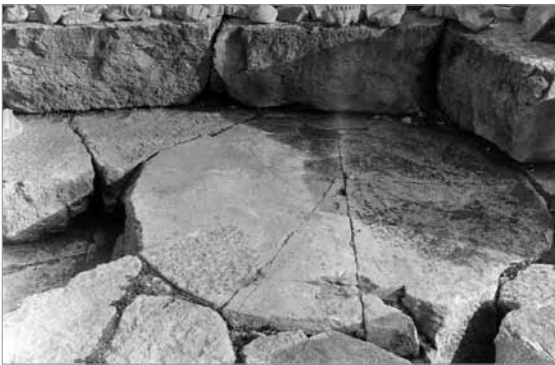
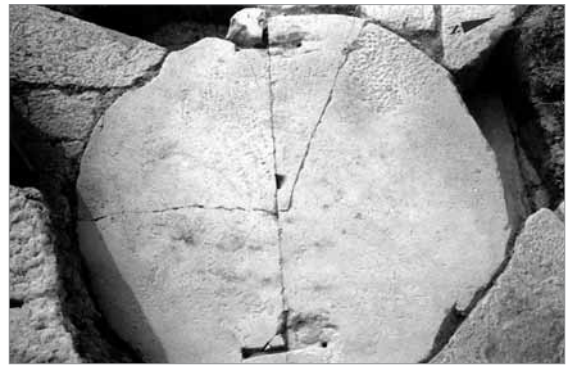
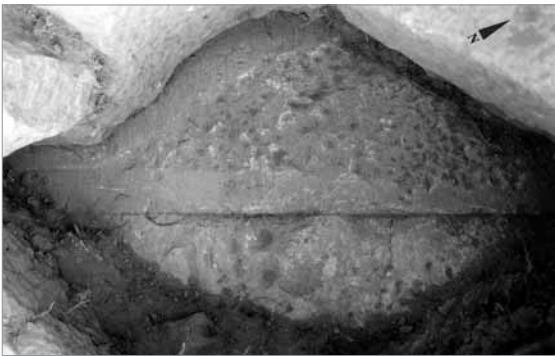
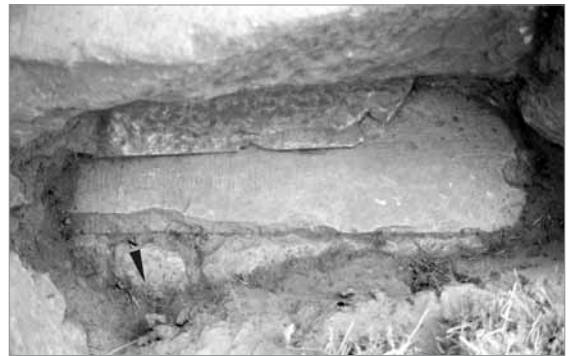
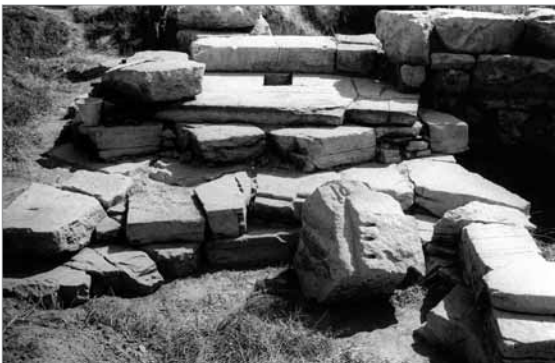
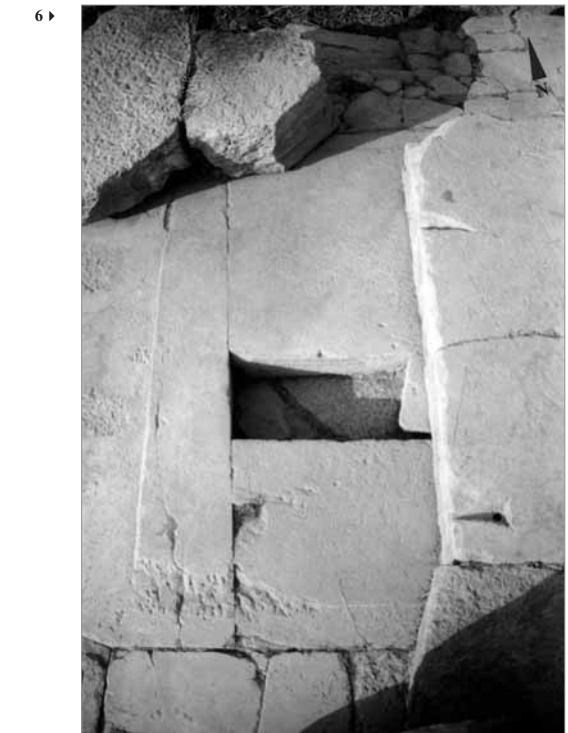
SW- und WSW-Säulenbasis – vgl. Abb. 8:  
 1. 2 SW-Säulenbasis, kreisförmig abgeschlagene Plinthe von W und O – 3. 4 Dies., Details der Stylobatschicht an West- und Nordseite –  
 5–7 WSW-Säulenbasis, von Westen und Aufsicht auf Stylobat mit östlicher Hälfte der Plinthe sowie Detail einer der Klammern in Schwalbenschwanzbettung

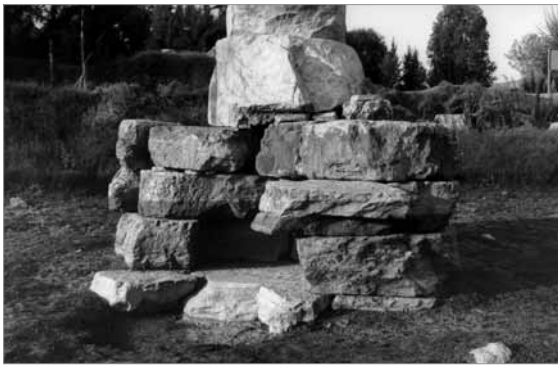
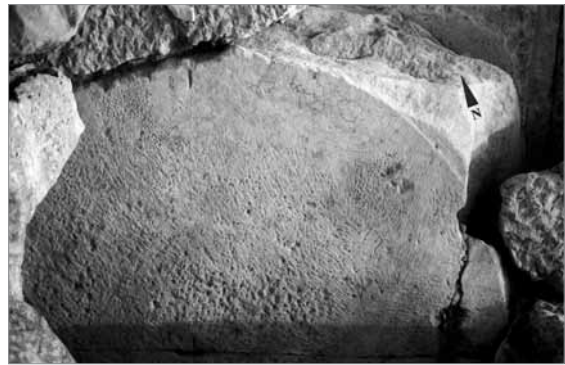
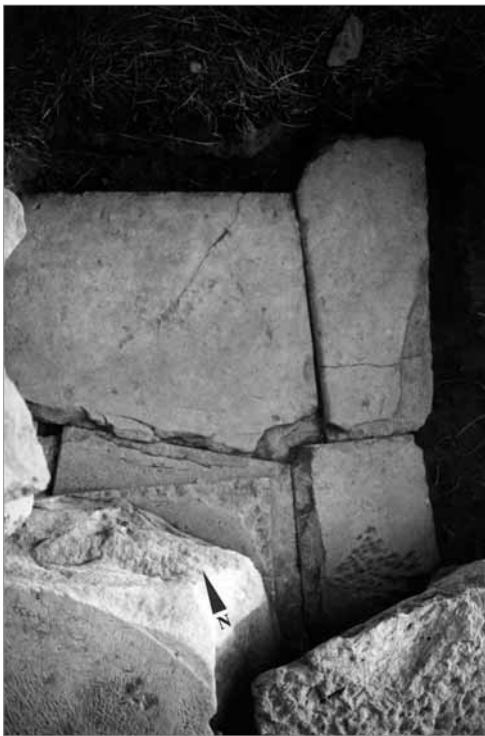
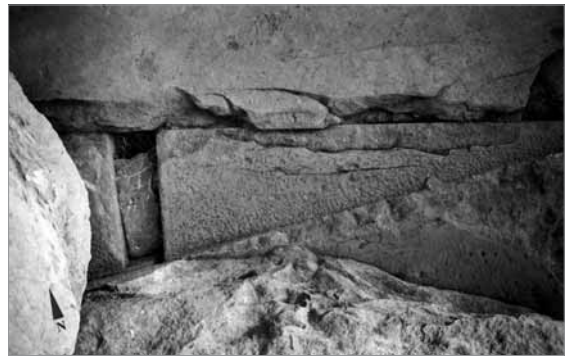
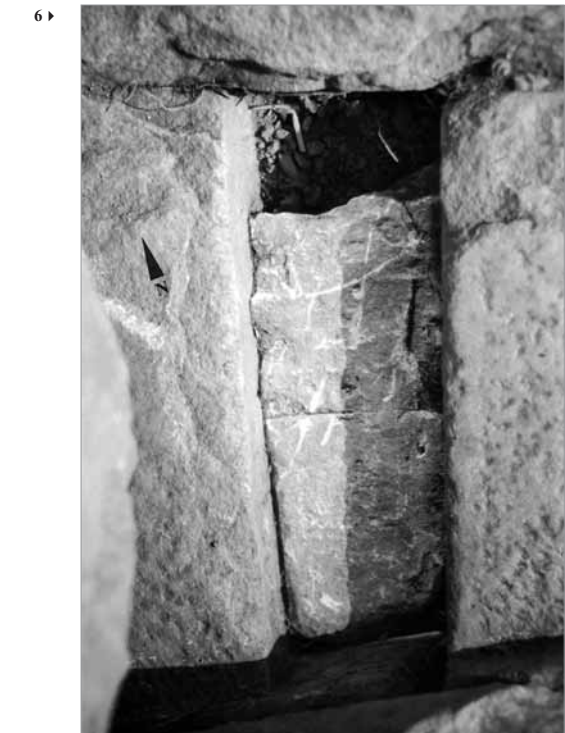
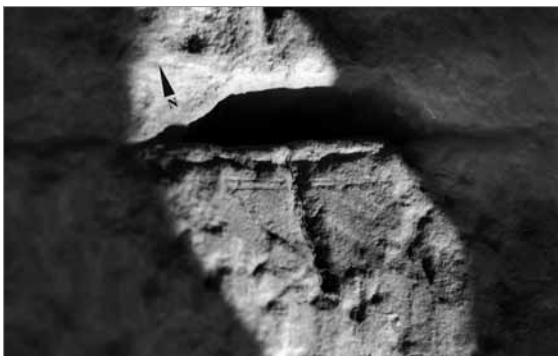
S-Säulenbasis – vgl. Abb. 7 sowie Taf. 1:  
 1 von Norden mit Fundament für die Säule des jüngeren Tempels – 2 Detail Plinthenoberlager – 3, 4 und 6 Details des Stylobats an der Nordseite –  
 5 Detail des Ritzkreuzes im Zentrum des Oberlagers

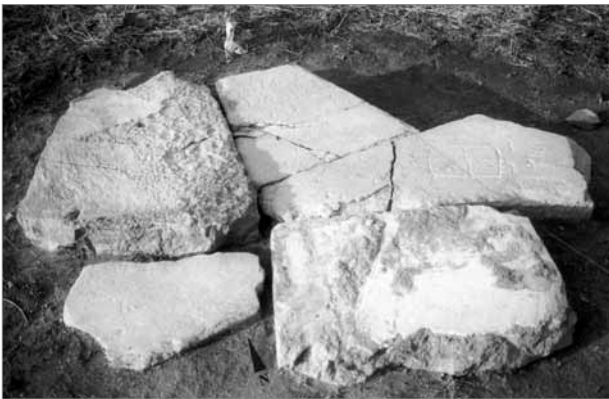
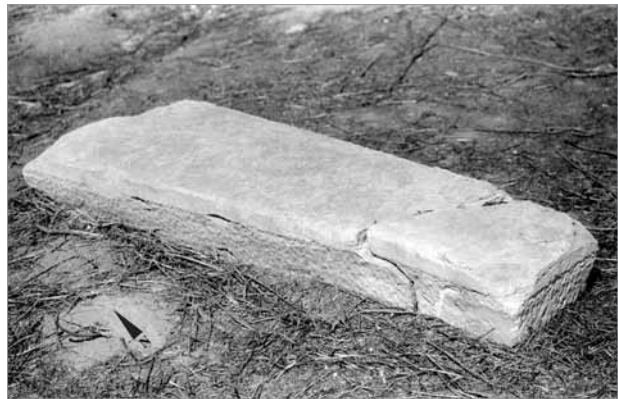
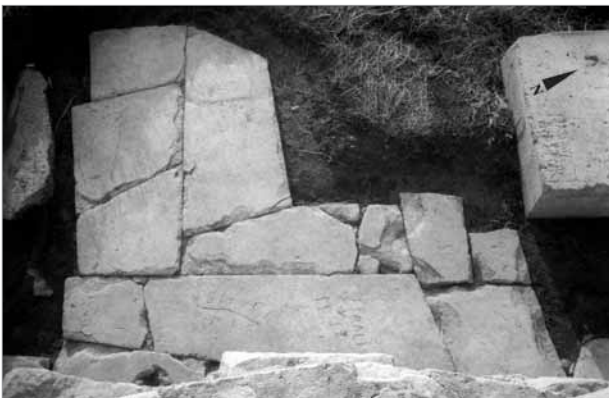
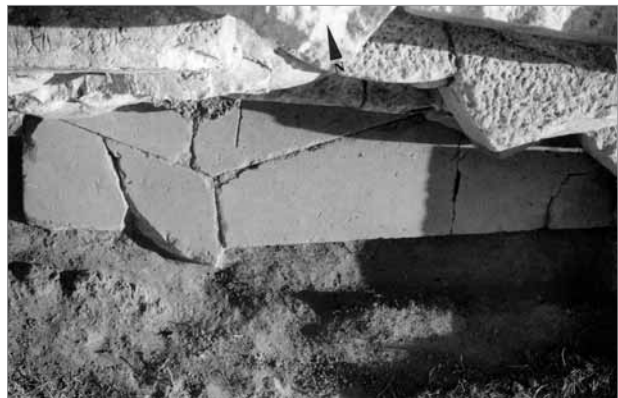
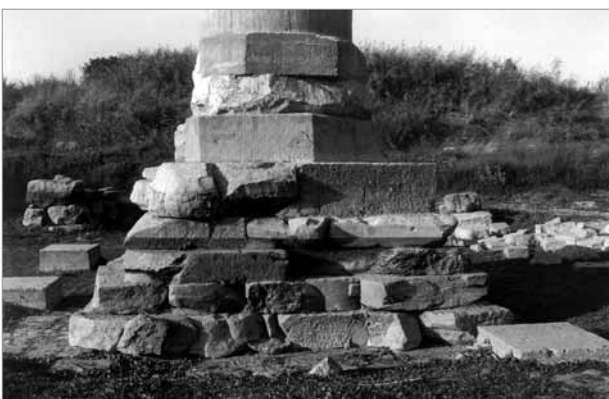
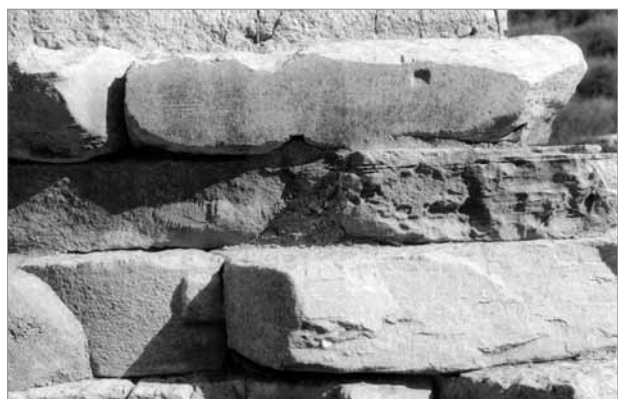
Stylobatpflaster und NO-Säule – vgl. Abb. 5 und 7:  
 1. 2 Stylobatplatten westlich der NO-Säule (~101 und 112 m östlich der AOK) – 3. 4 Stylobatplatten unmittelbar westlich und südlich der NO-Säule –  
 5. 6 NO-Säule von Süden, gesamt und Detail mit Spolien

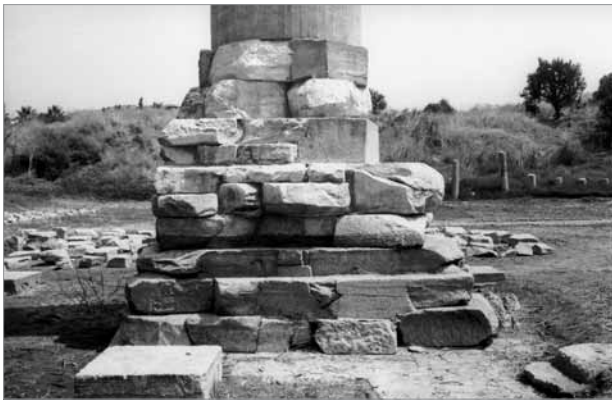
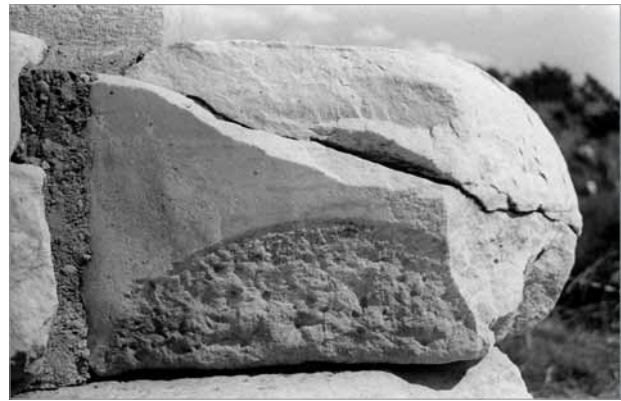
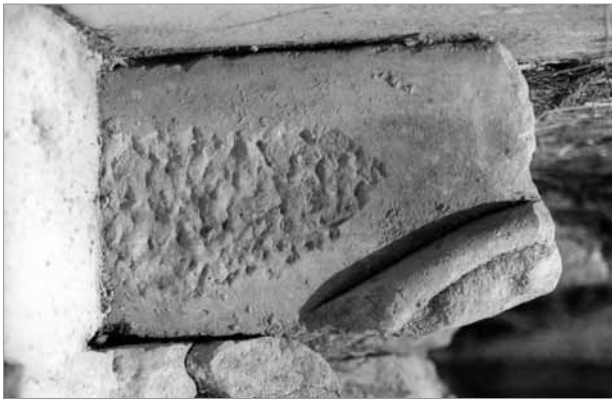
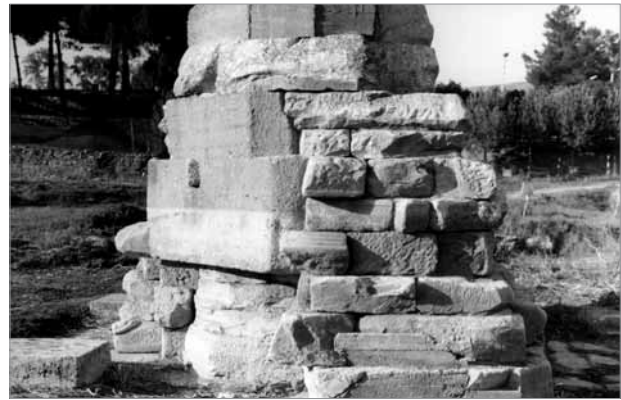
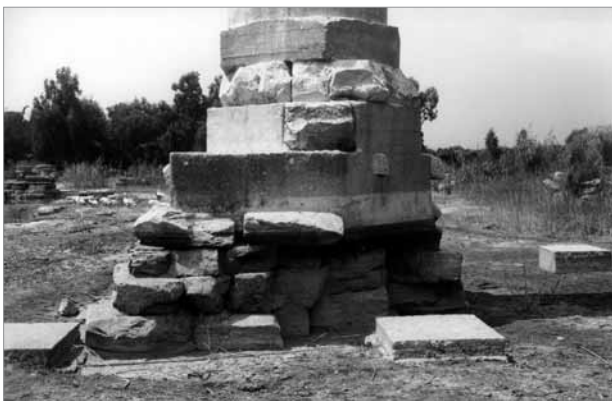
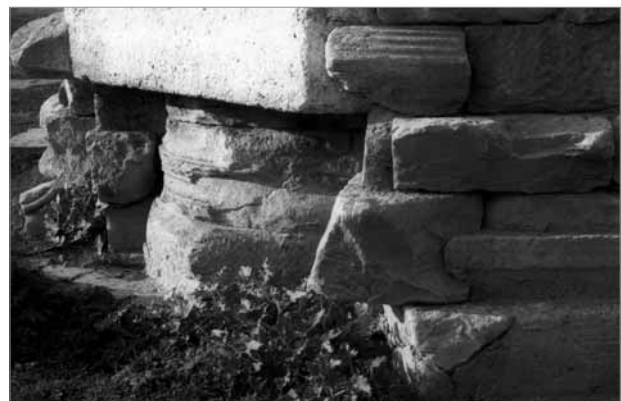
NO-Säule – vgl. Abb. 7:  
1 gesamt von Westen – 2, 3 ein Säulentrommel- und ein Kapitellfragment als Spolien –  
4–6 von Norden und Osten, gesamt und Detail mit Spira *in situ*
