Ylöjärvi Viljakkala Mt. 276 parannusalueen muinaisjäännösinventointi 2011

Alue: Maantien 276 parannusalue, kevyenliikenteenväylän alue tien itäpuolella välillä Vilppee – Viljakkala.

Tarkoitus: Tarkistaa kattavasti, onko suunnitellun kevyenliikenteenväylän alueella tai sen välittömässä läheisyydessä muinaisjäännöksiä.

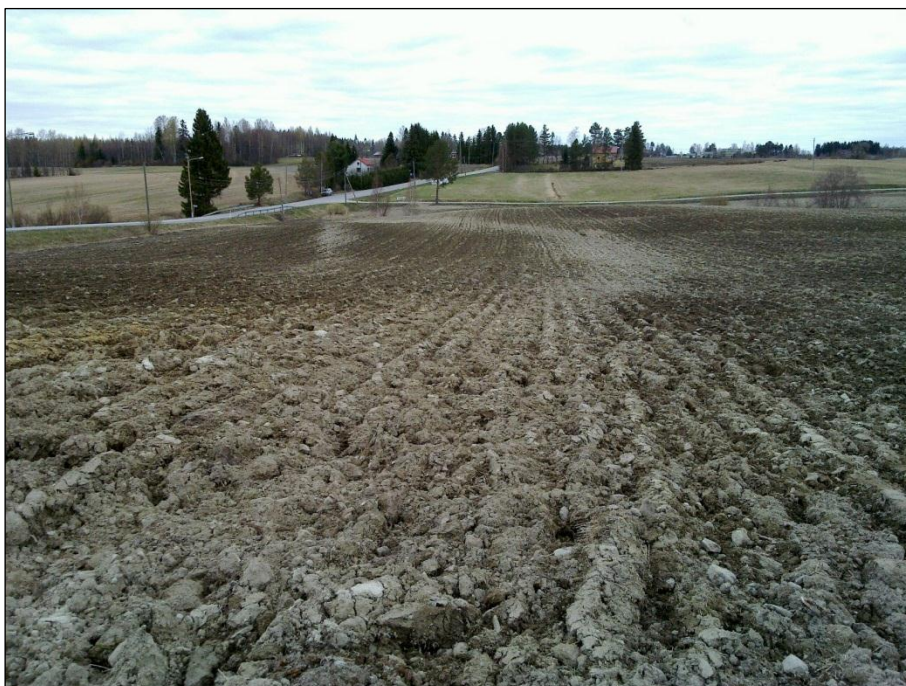
Vanha tielinja näkyy pellossa kuivempana linjana. Sen vasemmalla puolella oleva kapea kuiva linja on vesijohtokaivannon jäljiltä. Kuvattu pohjoiseen.

Vanha isojakokartoilta projisoitu tielinja kulkee lähes koko matkallaan aivan nykyisen mt. 276:n kohdalla. Tielinja ei ole muuttunut sitten 1700-luvun lopun, leventynyt kyllä. Ainoa isompi oikaisu on Harhalan kohdalla olevan puron eteläpuolella, missä ollut mutka on oikaistu n. 220 m matkalla (maastokartta s.12 ja isojakokarttaote s.17). Vanha oikaisua edeltänyt tielinja on edelleen näkyvissä pellossa kuivempänä linjana.

Sitä koska tien oikaisu Harhalasa on tehty en selvittänyt. Harhalan puron silta on vanha kiviholvikaari silta (tai rumpu), ilmeisesti 1900-luvun alkupuoliskolta. Vanhemmasta silta tai rumpurakenteesta en havainnut mitään merkkejä. On ilmeistä että nykyinen silta on alkuperäisellä (1700-l) paikalla. 1840-luvun pitäjänkartassa tie on samassa linjassa kuin 1700-l kartoilla. Em. oikaisun oletan tehdyn 1900-luvun jälkipuoliskolla sen perusteella että vanhan tien jäljet ovat näin selkeästi edelleen näkyvissä intensiivisesti viljellyssä pellossa. Pellossa näkyvää tielinjan jäänteen n. 200 m pitkää osaa en pidä muinaisjäännöksenä.

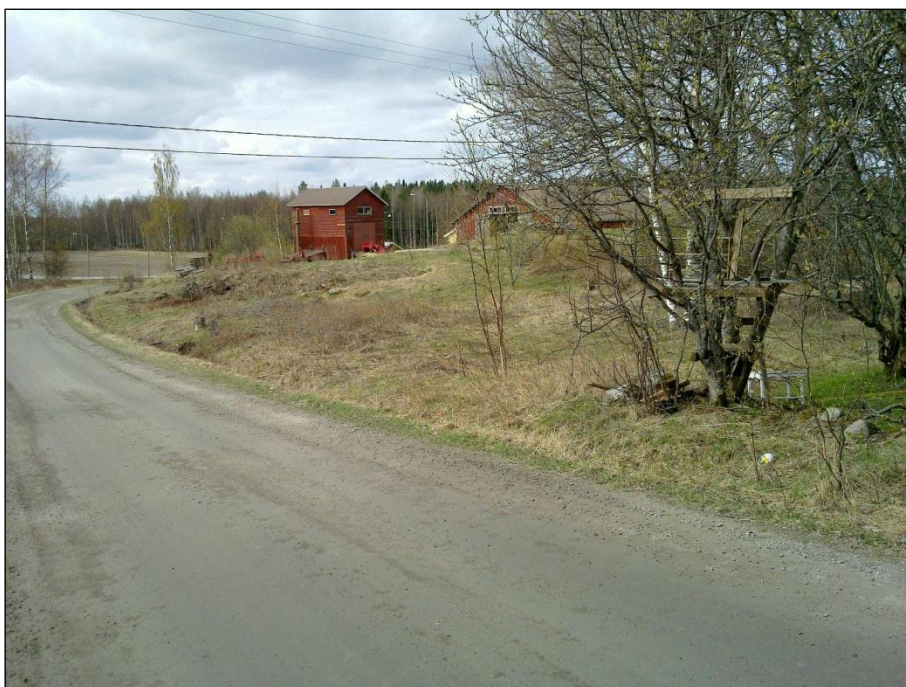
Säilynyttä kylätontin osaa tien oik. puolella. Kuvattu lounaaseen.

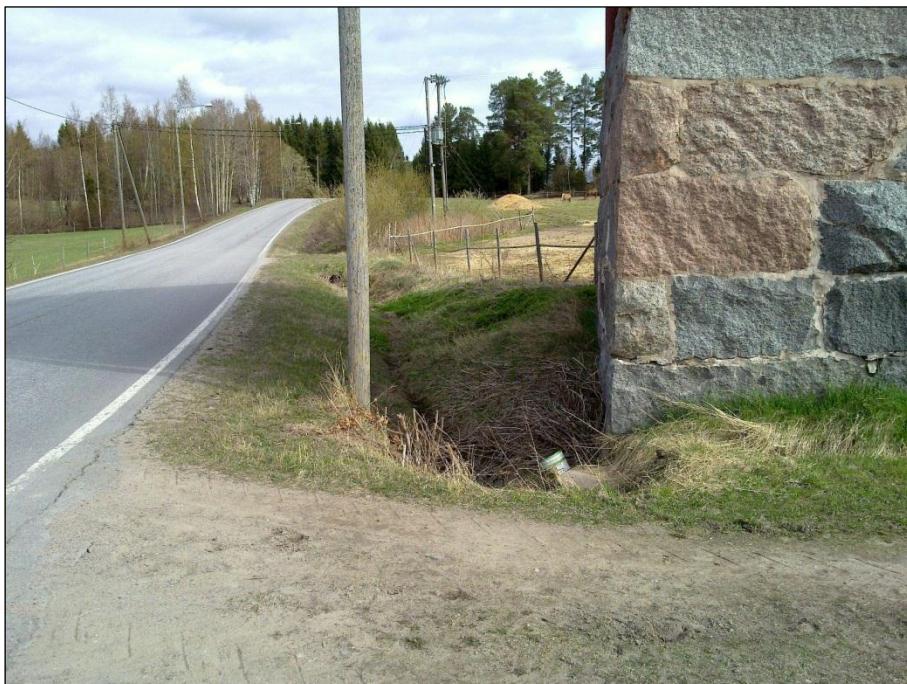
Mt 276 ja navetan välinen kapea ala johon kevyenliikenteen väylä sijoittuu. Kuvattu pohjoiseen.

Kylätontin kohdalla suunniteltu kevyenliikenteenväylä kulkee aivan tien varressa, nykyisessä ojassa, navetan ja tien välisessä kapeassa raossa. Näkemykseni mukaan kevyenliikenteenväylä ei voi tuhota jo tuhottua muinaisjäännöstä enempää ja että väylän kohdalla ei ole jäljellä kiinteä muinaisjäännöstä.

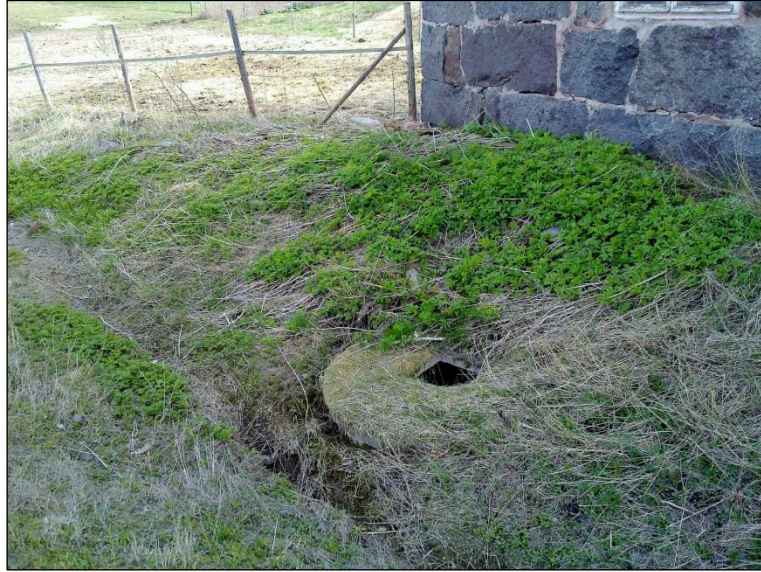
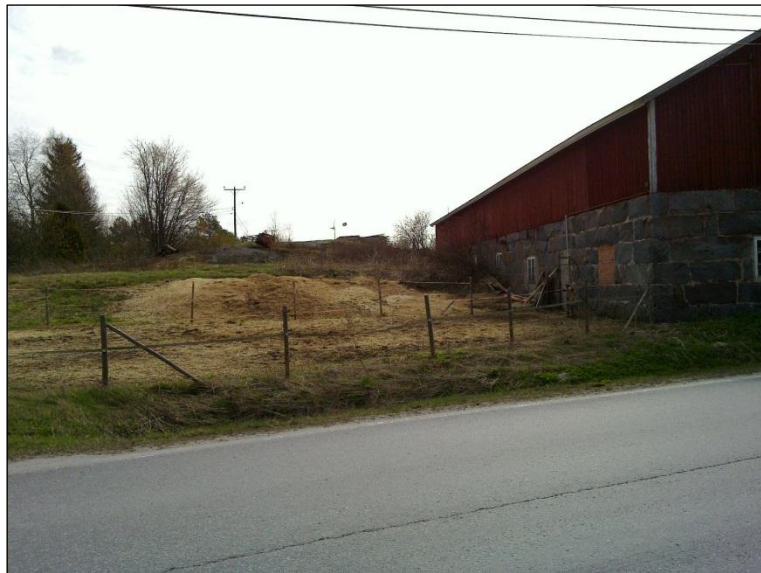
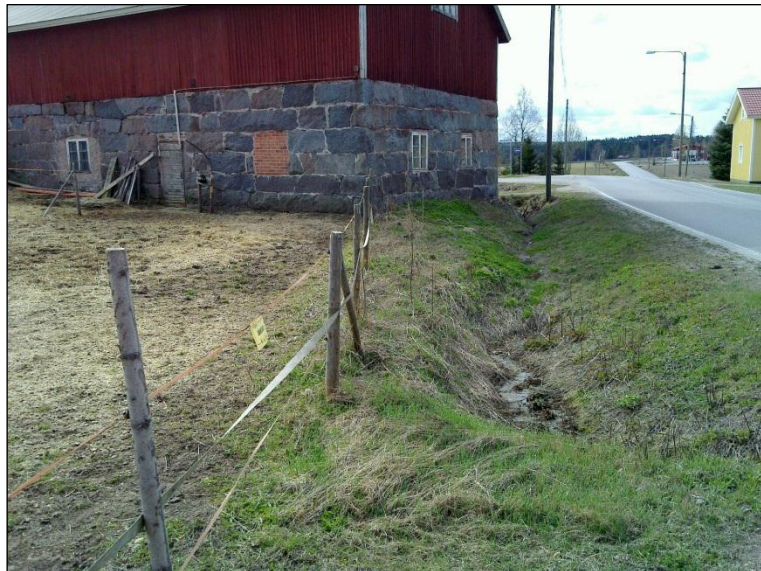
Tien ja navetan välillä oleva betoninen kaivo.
Navetan pohjoispuolista hevoshakaa. Kuvattu itään ja alin etelään.

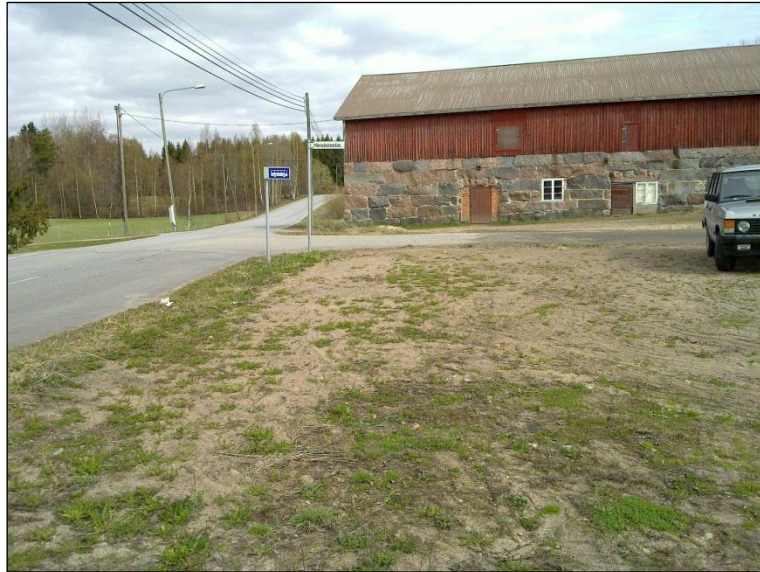
Hiiroisten kylätontin länsiosa navetan kohdalla. Edustalla vanha hevostarha jonka kohdalle liittymän oikaisu. Kuvattu pohjoiseen.

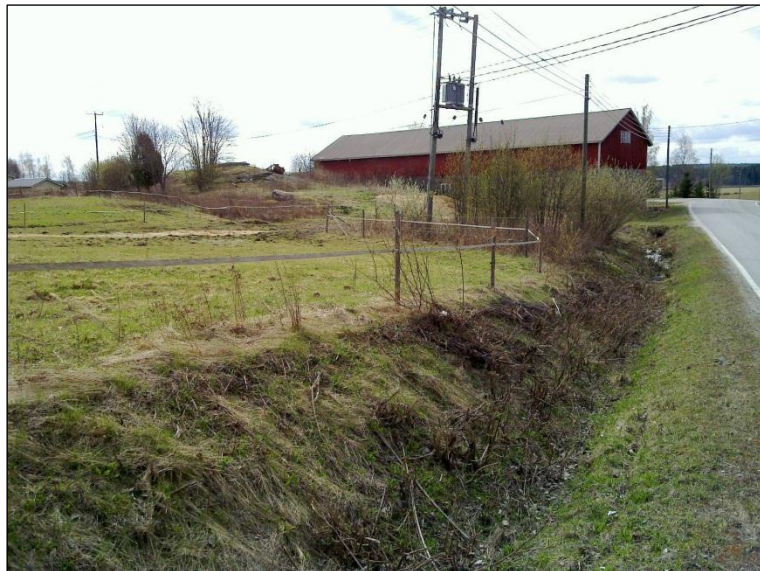
Kylätontin länsilaitaa kauempaa pohjoisesta. Kuvan alalla kevyenliikenteenväylä tulee aivan maantien laitaan.

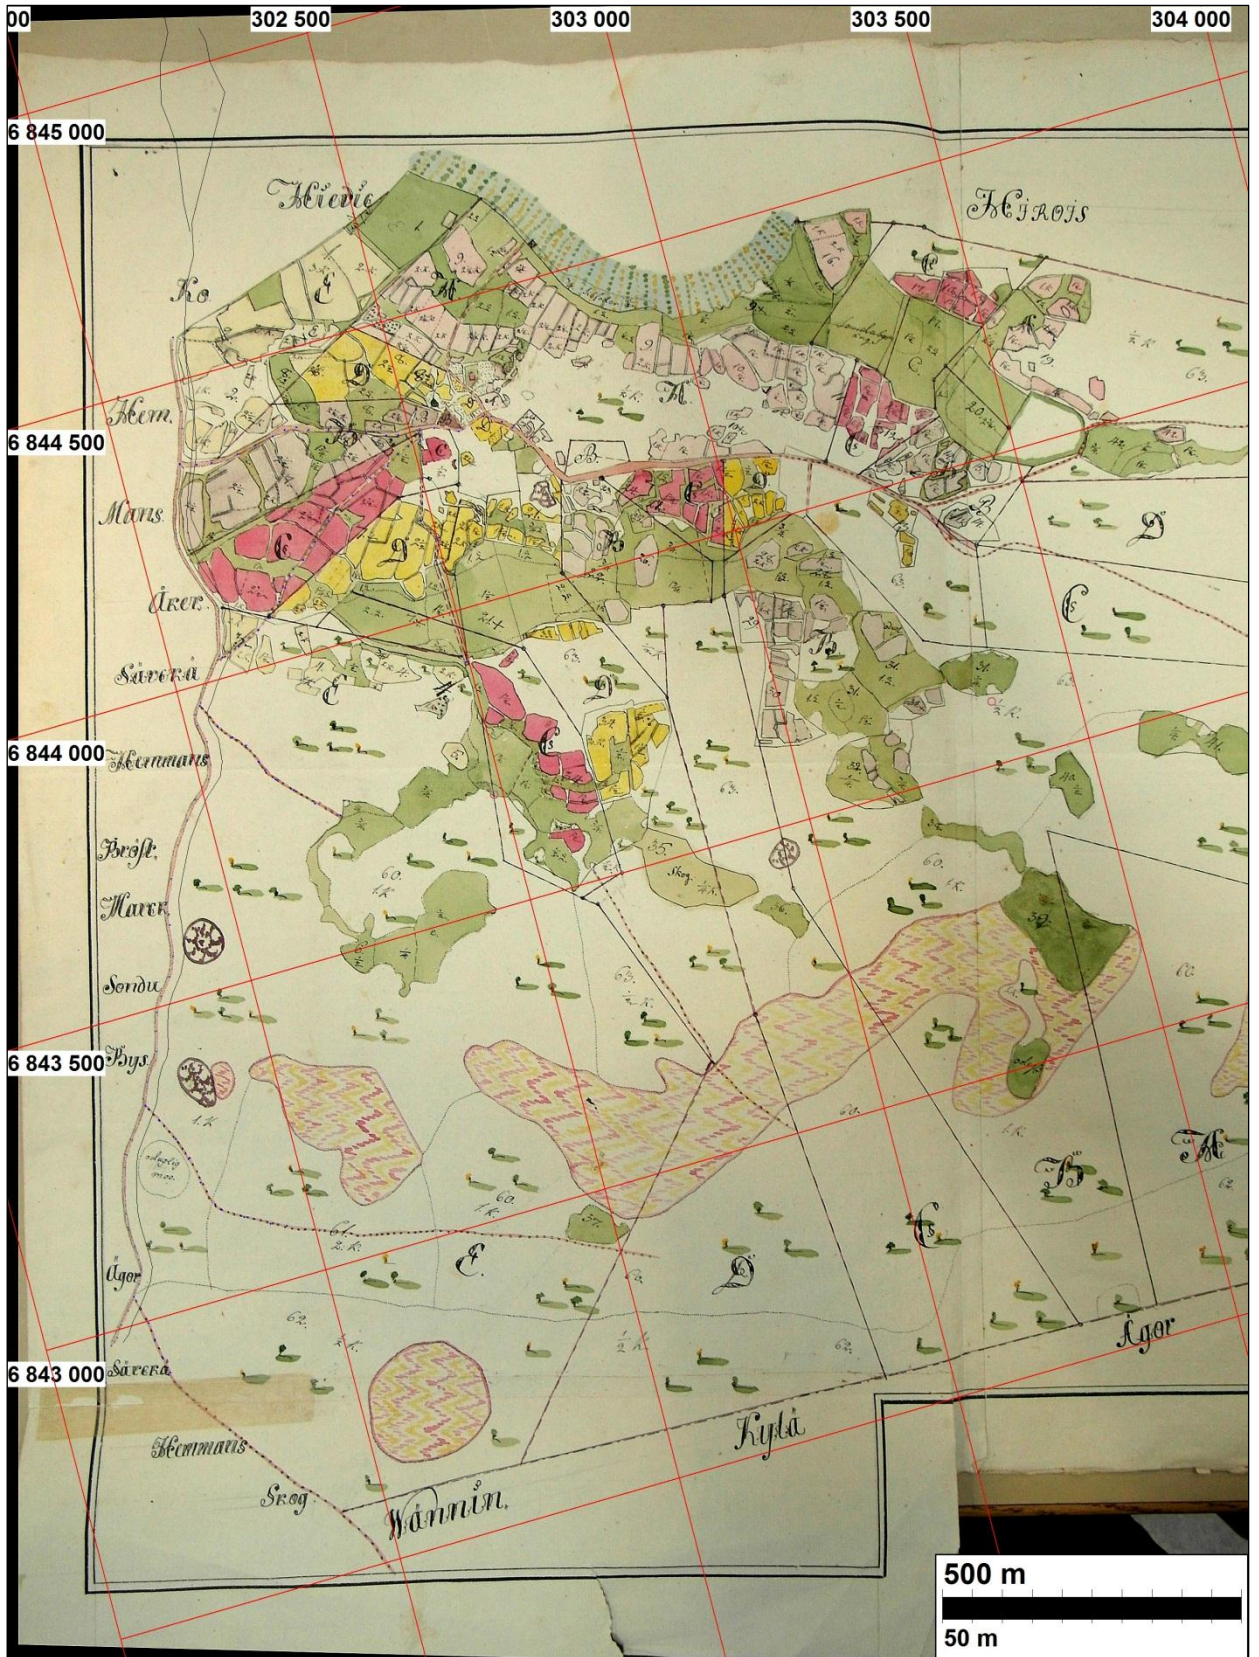
Oikaistu tielinjan osa

1700 –luvulta peräisin olevan tielinjauksen oikaisun kohdalla näkyy vanha tielinjaus pellossa kuivana juottina. Kyseessä ilmeisesti melko tuore tien osan hylkäys. Viljellyssä pellossa tuskin jäljellä mitään tutkimisen arvoista, uutta tms. tietoa tuottavaa jäännöstä.

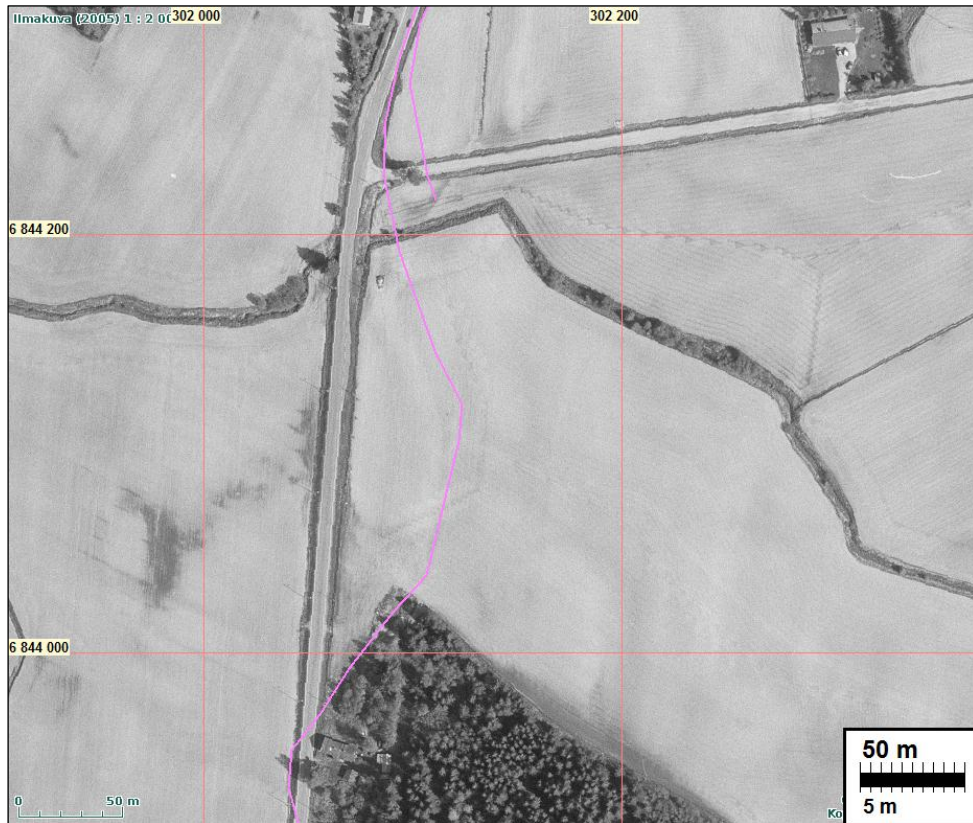
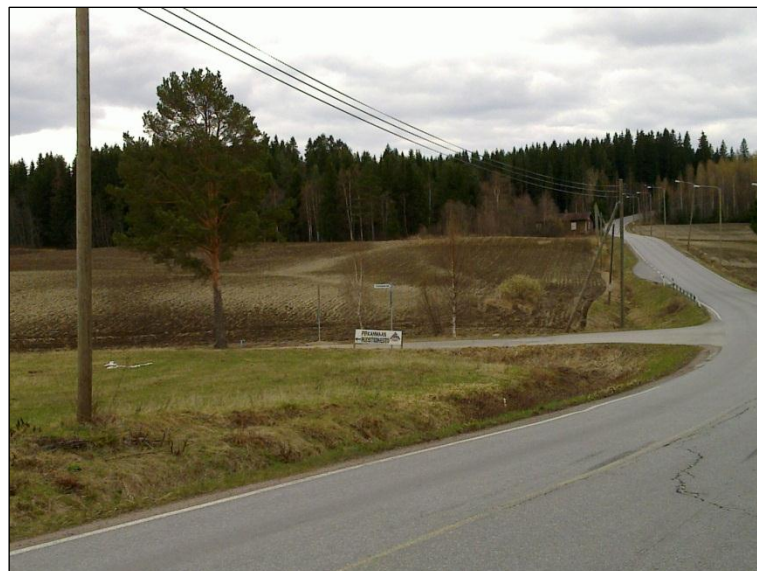
Maastokartta s. 12

Vanha tielinja näkyy ilmakuvassa vaaleana linjana isojakokartalta projisoidun linjauksen (sinipun. viiva) vasemmalla puolella. Tummempi viiva tielinjauksen oik. ja eteläpuolella mahdollisesti salaojakaivannon jälki. Sitä ei maastossa erottunut. Alla kuva pohjoisesta. Takana olevassa pellossa tielinjaus erottuu vaaleana juovana.

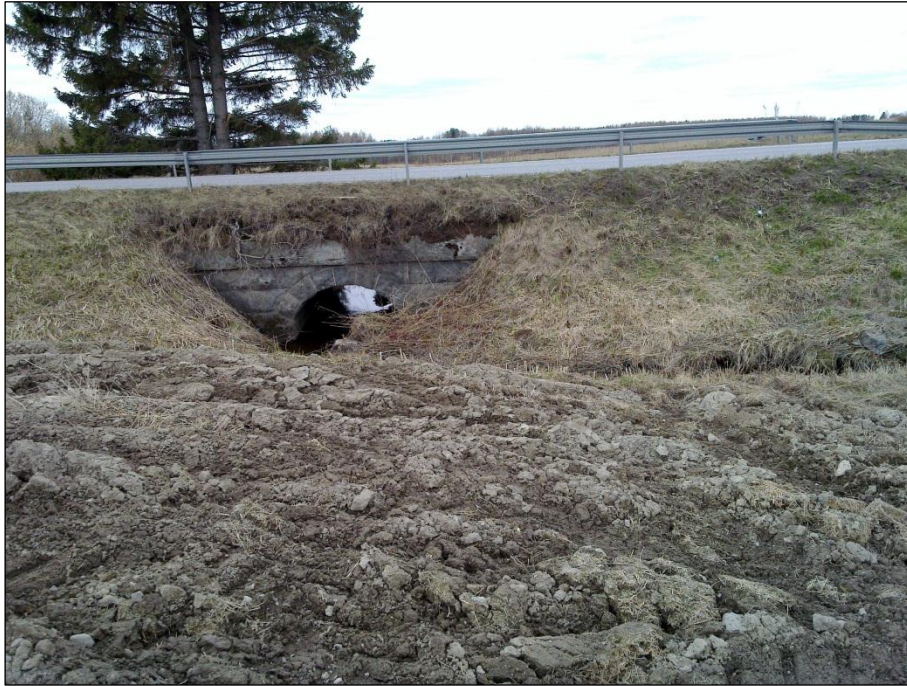
Harhalan silta idästä. Lähistöllä ei näkynyt merkkejä aiemmista siltarakenteista tms. Em. tien oikaisu tehty heti sillan jälkeen. Vanha tie kulkenut ilmeisesti tämän sillan kohdalta vaikka isojakokartan projisointi viittaisi sen kulkeneen heti sillan itäpuolelta. Sillan pohjoispuolella pellossa näkyvä vanha linjaus tulee nykyisen sillan kohdalle.
