# Azolle fausse-fougère

## Éradication de l'Azolle fausse-fougère par ramassage manuel sur l'étang de la Coste (Côtes d'Armor)

### Saint-Brieuc Armor Agglomération (SBAA)

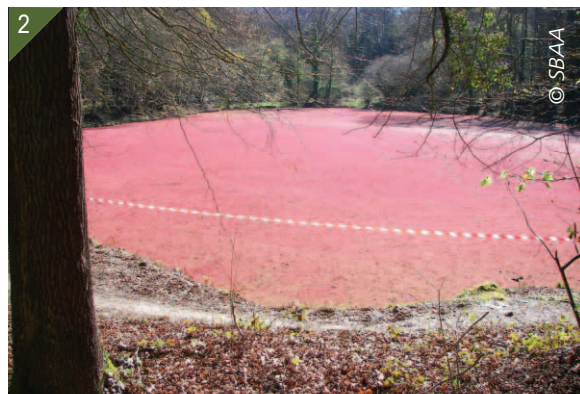
- L'azolle présentait un développement très dense, recouvrant l'intégralité du plan d'eau, avec également une importante épaisseur de frondes mortes sous l'eau.

1 - Localisation de l'étang de la Coste (en rouge) et de la retenue d'eau du barrage de Saint-Barthélemy (en bleu).  
2 - L'étang entièrement colonisé par l'azolle.

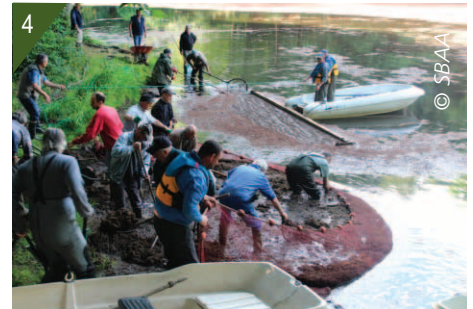
4 - Filet chargé d'azolle remonté sur la berge.

■ À l'aide d'épuisettes à main et de filets à mailles moyennes (1 cm), les nappes d'azolle ont été rassemblées et ramenées sur la berge. Des barques ont été utilisées pour accéder au centre du plan d'eau.

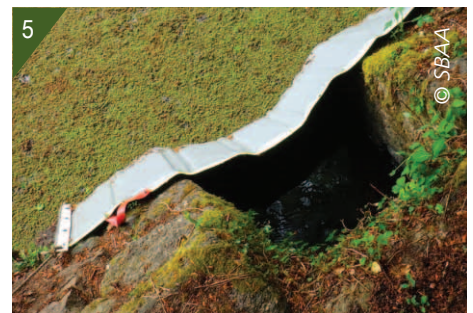
5 - Bâche utilisée pour éviter la dispersion de l'azolle.

■ En premier lieu, afin d'éviter la propagation de l'espèce en aval, un siphon a été installé à l'exutoire de l'étang ainsi qu'une bêche flottante utilisée d'ordinaire pour contenir les pollutions du type hydrocarbure.

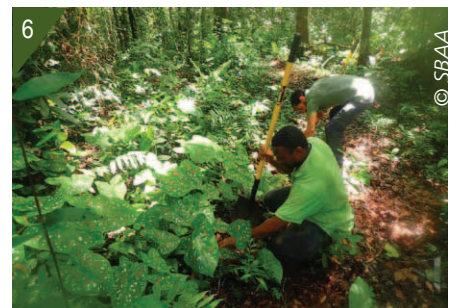
6 - Mise en andain pour ressuyage / séchage avant export

■ L'azolle ramassée a été mise en andains pour ressuyage à proximité du site d'extraction, puis transportée après l'été en déchetterie et intégrée à la fabrication de compost (dans le circuit « algue verte » : séchage de toute la matière avant mélange aux déchets verts classiques).

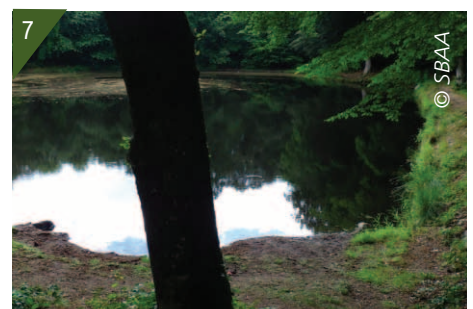
7 - Étang le lendemain de l'opération.

■ Lors de la journée d'intervention de juillet 2016, la totalité du plan d'eau a été traitée et environ 50 m<sup>3</sup> d'azolle ont été extraits, séchés, ressuyés et exportés. Mis à part le repérage du petit patch isolé au nord de l'étang en août 2016, aucun autre signalement d'azolle n'a été rapporté lors des suivis.

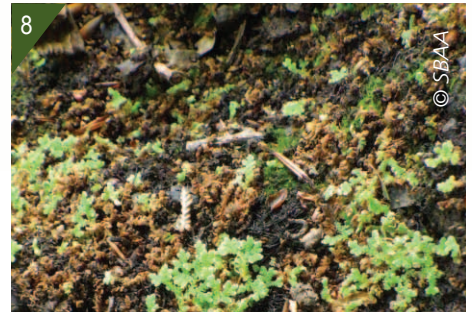
■ Au début du mois d'août 2016, soit un mois après les opérations, le technicien chargé du suivi a observé la présence d'azolle sur environ 2 m<sup>2</sup> dans la zone humide au nord de l'étang, à quelques mètres du plan d'eau sur un substrat sablo-vaseux détrempe. À l'aide du président de la société de chasse, le technicien a décapé à la pelle et avec précaution cette petite zone colonisée, en partant de l'extérieur vers l'intérieur afin de ne pas oublier de fragments ou d'en disperser. Cette opération complémentaire a nécessité une heure d'intervention. L'azolle extraite, transportée à l'aide d'une poubelle plastique, a été intégrée à l'andain issu des interventions de juillet.

8 - Petite zone d'azolle observé au nord du site en août 2016.

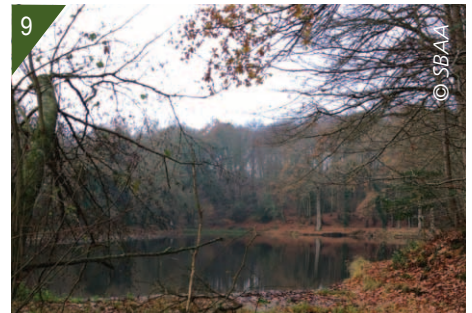
9 - Étang 4 mois après les interventions.
