Utvecklingsplan för Närpes å

VASA 2006

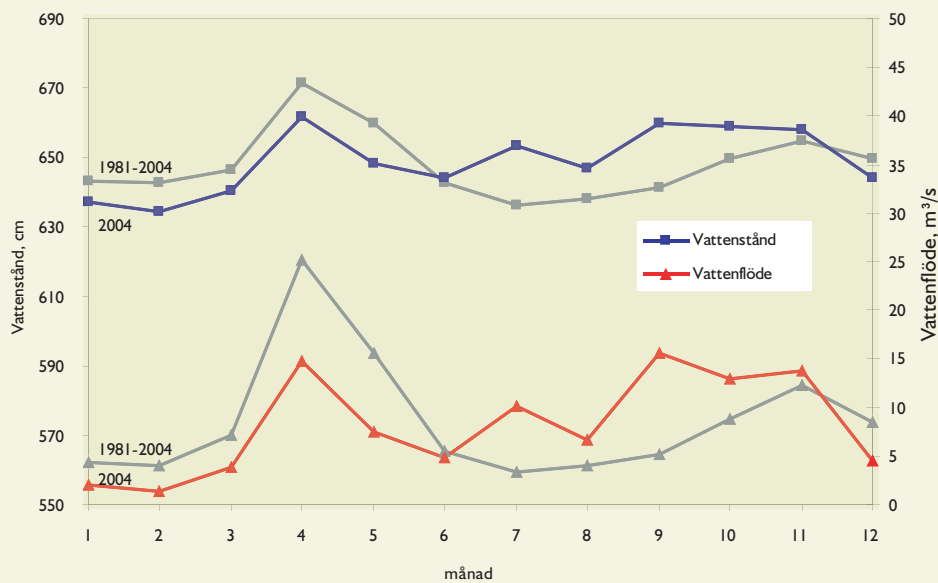
Figur 2:
Månadsmedelvärden för vattenstånd och -flöde vid Allmäningsfors i Närpes å år 2004 med rött och blått. Månadsmedelvärden för perioden 1981-2004 med grått.

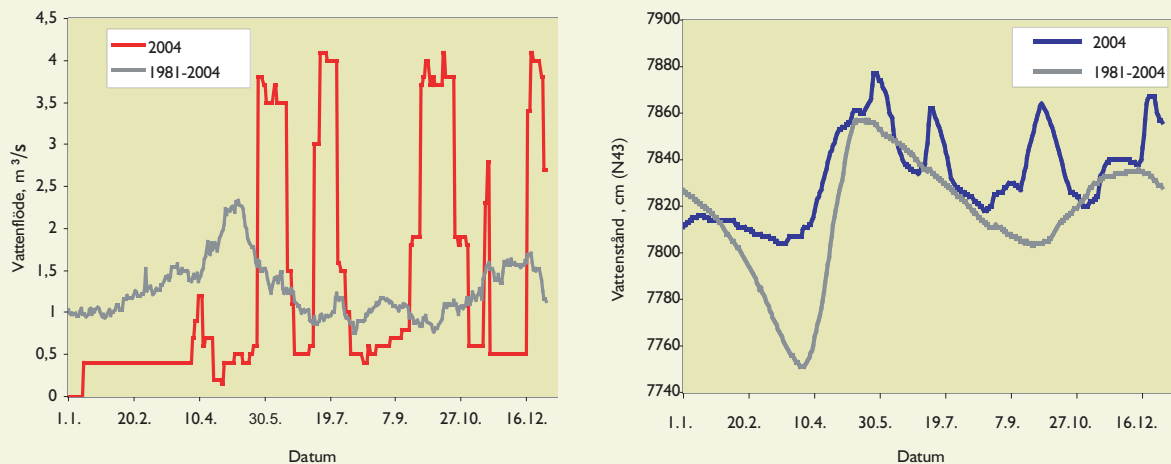
Figur 3:
Dygnsvärden för vattenstånd och -flöde från Kivi- och Levalampi år 2004. Medelvärden för perioden 1981-2004 med grått.

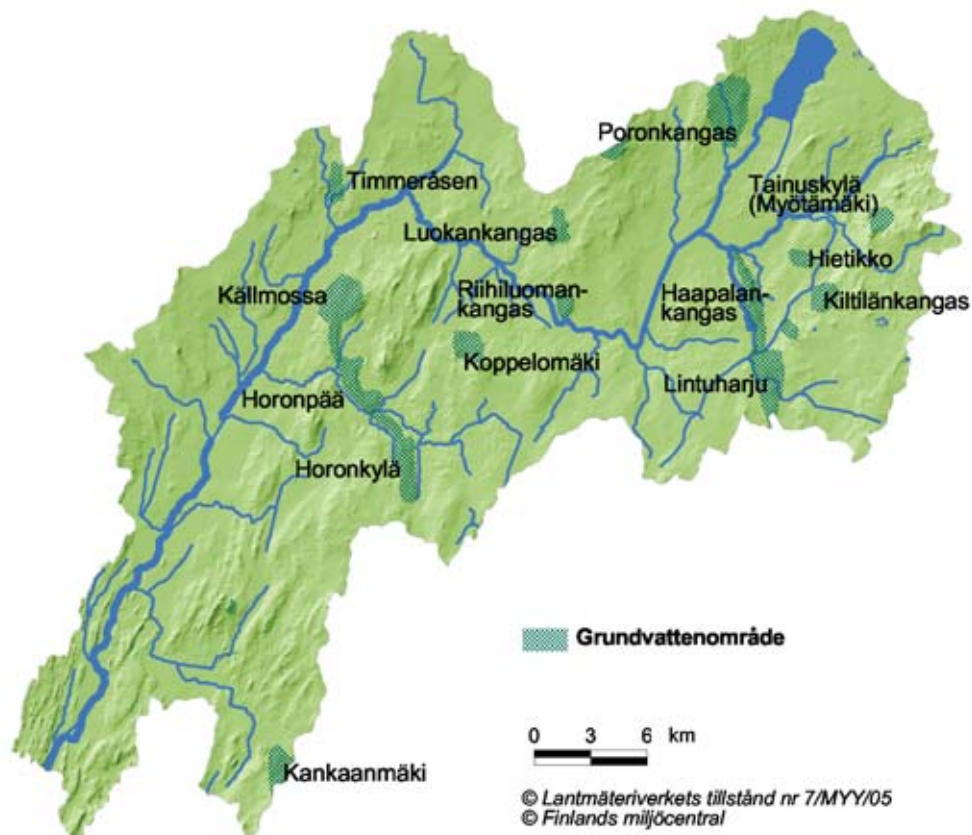
Figur 15: Grundvattenområden på Närpes ås avrinningsområde.

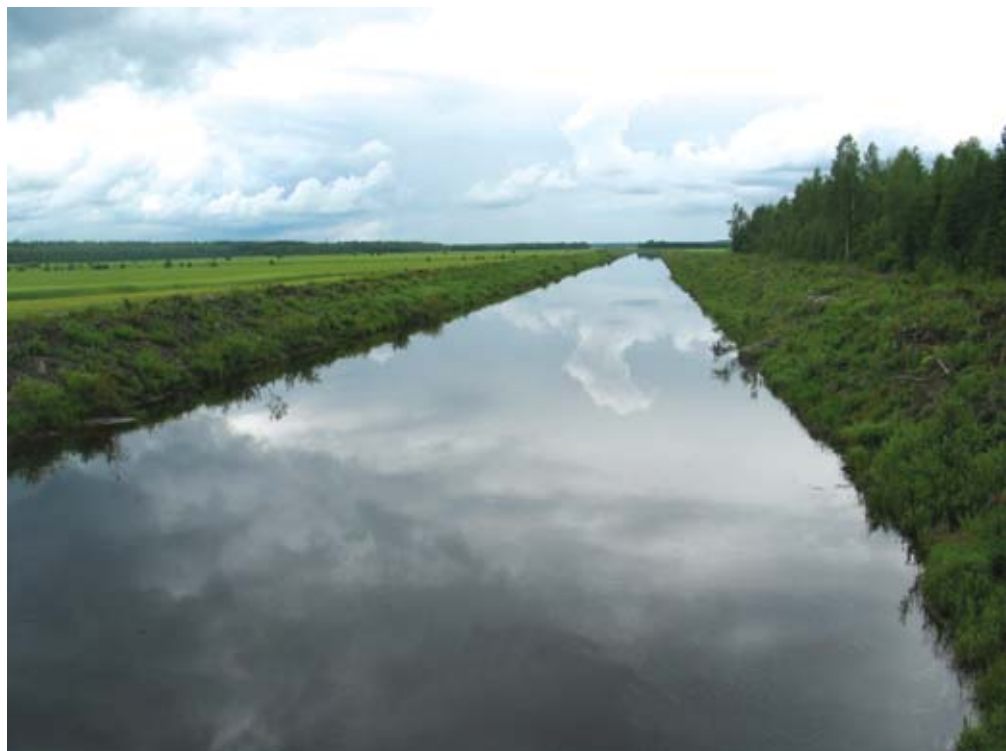
Figur 16: Närpes å rinner genom den torrlagda sjön Jurvanjärvi i form av en kanal som rensades år 2003.
Foto: Anna Bonde

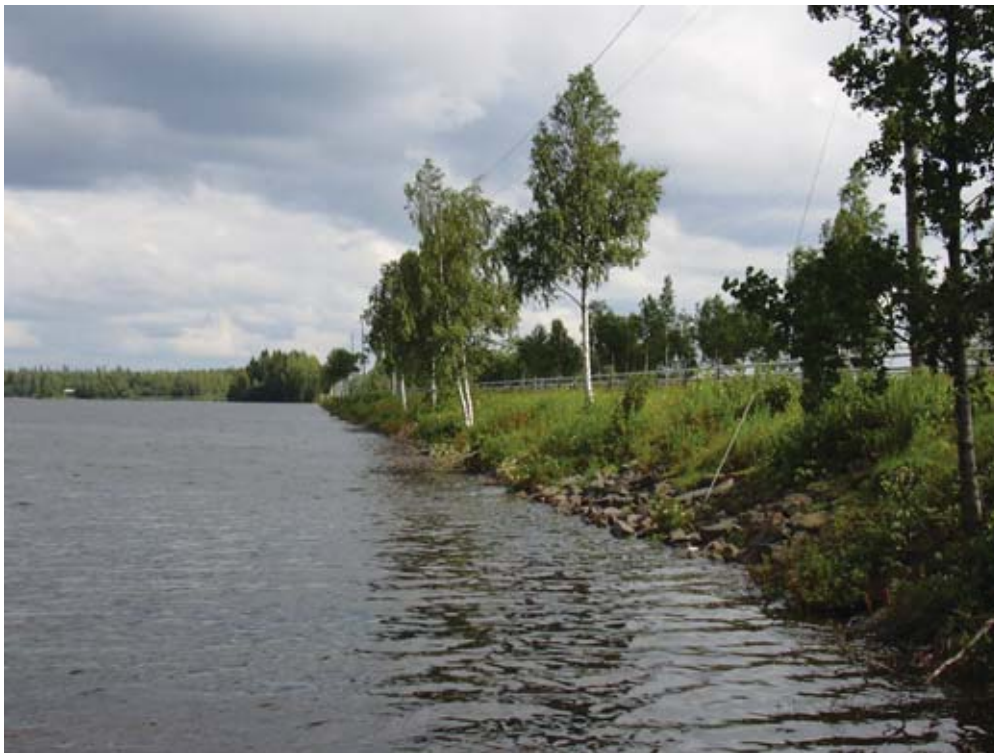
Figur 17: Vägbanken som stänger in åns mynningsområde och skapar Västerfjärdens sötvattenbassäng. Foto: Niklas Ojala

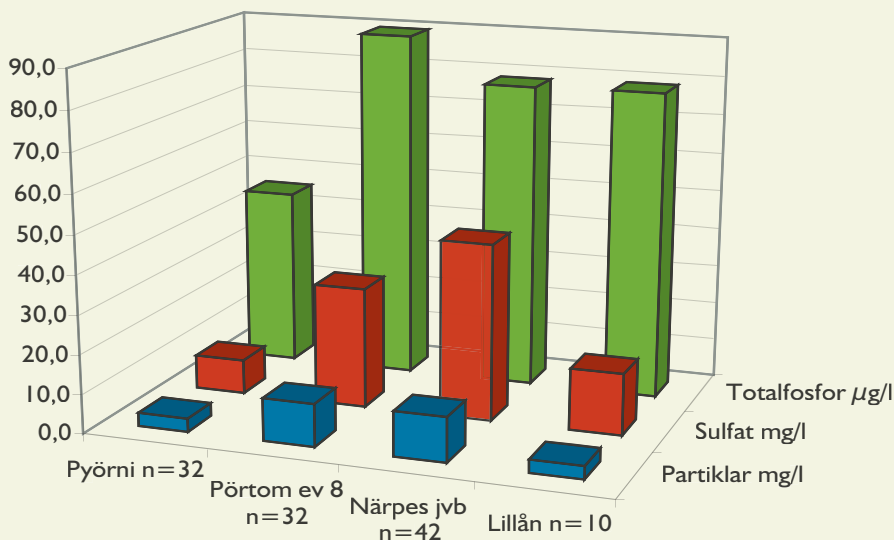
Figur 19:
Medelvärden för partiklar, sulfat och totalfosfor för perioden 1995-2004 i olika delar av Närpes å.

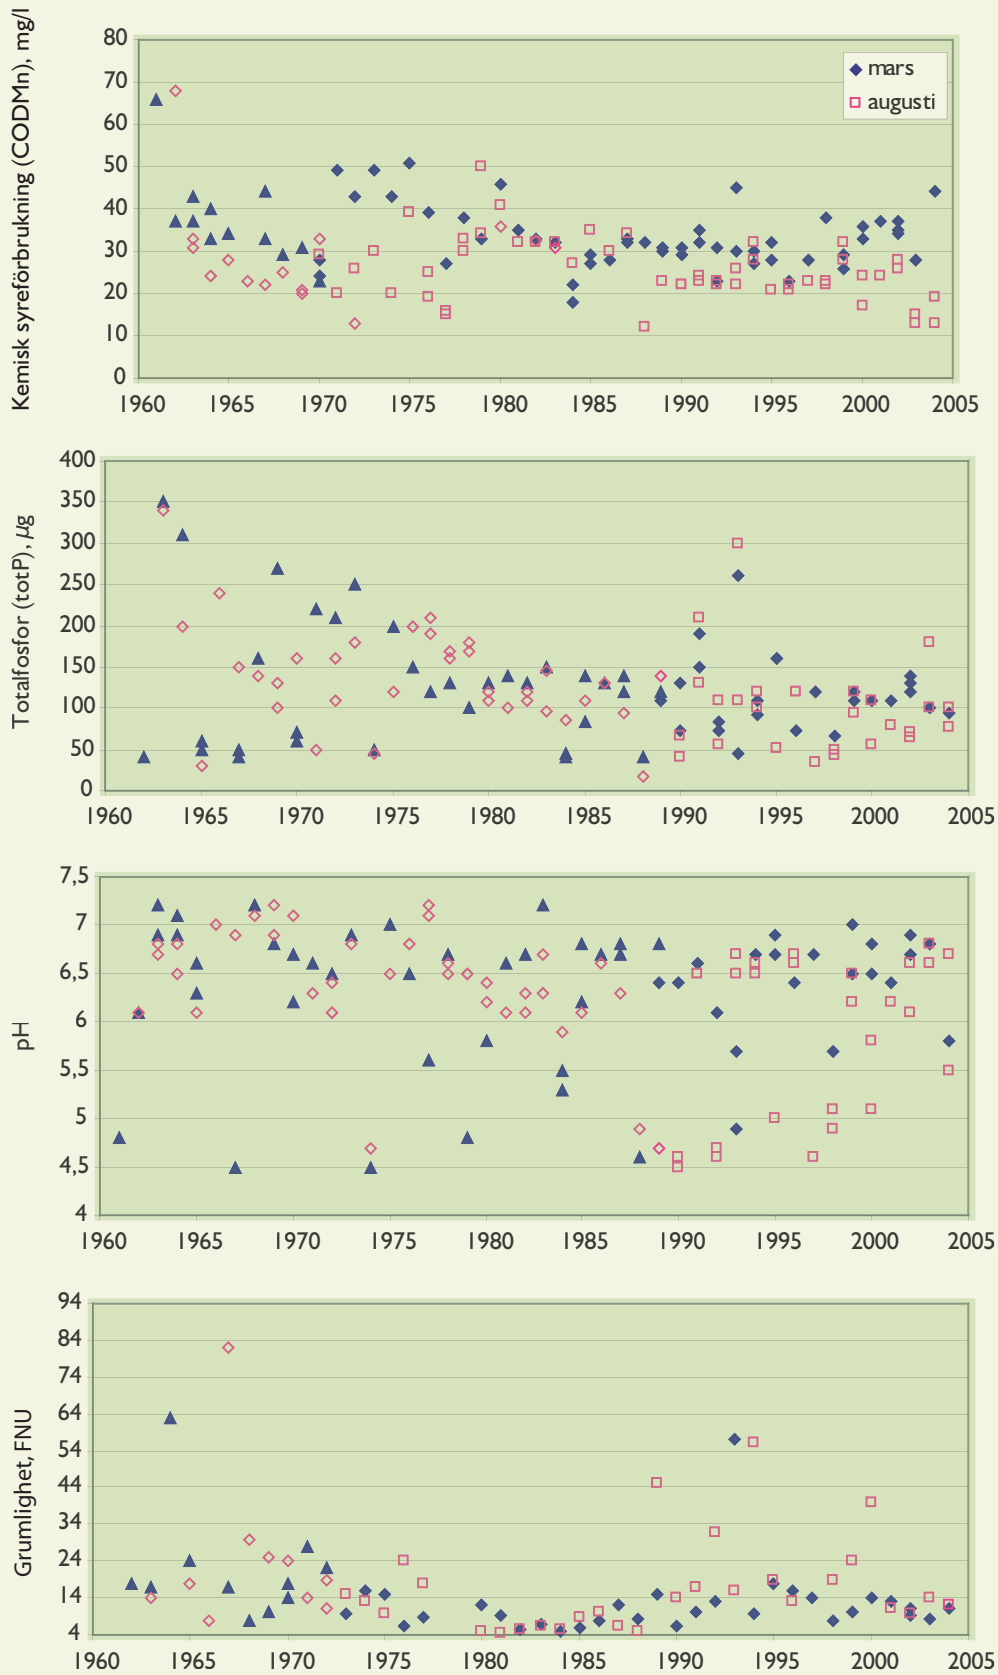
Figur 21:
Vattenkvalitetens utveckling vid Närpes järnvägsbro i Närpes å.

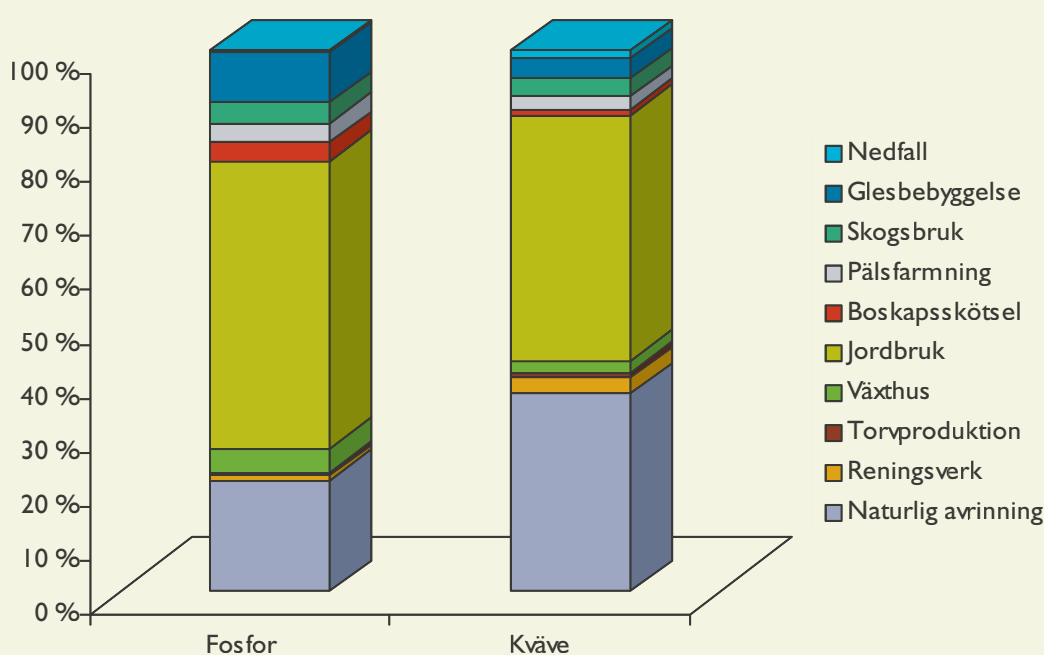
Uppskattning av olika källors andel av fosfor- och kvävebelastningen på Närpes å år 2002 (Uppgifter bl.a. från miljöförvaltningens VEPS-modell och Sundqvist 2001).

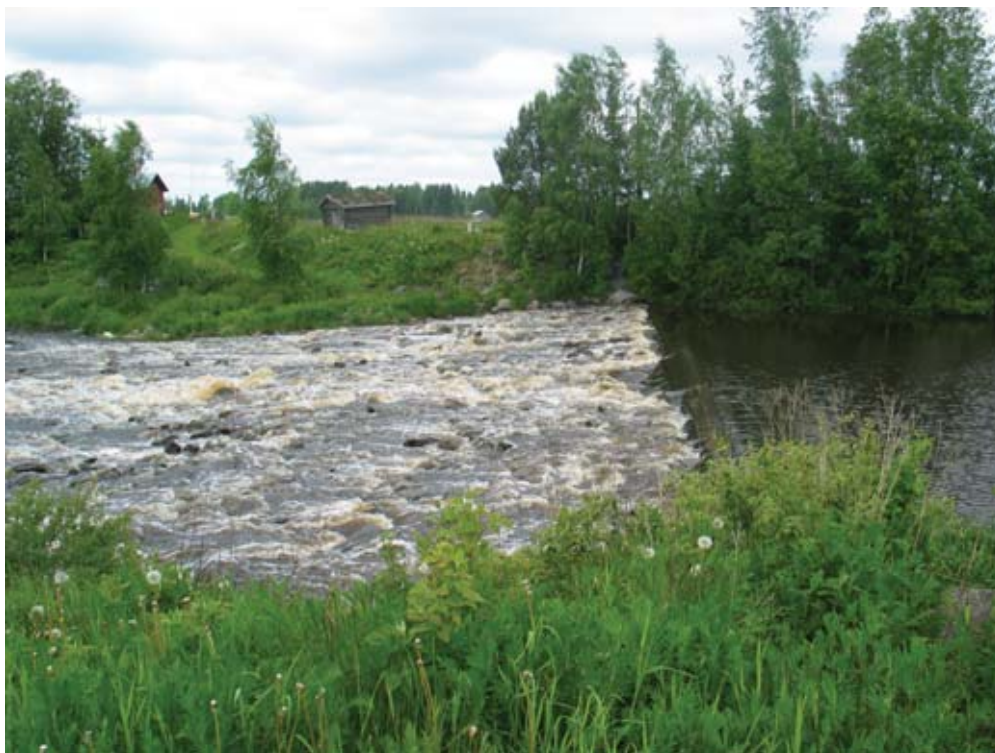
Figur 37: Bottendammen i Allmäningsfors. Foto: Anna Bonde

Allmäningsfors har en bottendamm och omges huvudsakligen av åkrar (fig. 37). Här fanns tidigare Näsby vattensåg och kvarn (Widjeskog 2004). Byggnaden fanns kvar ännu på 1950-talet. Vid forsen finns en station för mätning av vattenflöde och vattenstånd. Vid lågt vattenstånd kan man ta sig över till en holme, där det
