Södra Bottenvikens kustvattenråd och Mellanbygdens vattenråd

Kustmiljöexkursion 2019-09-17

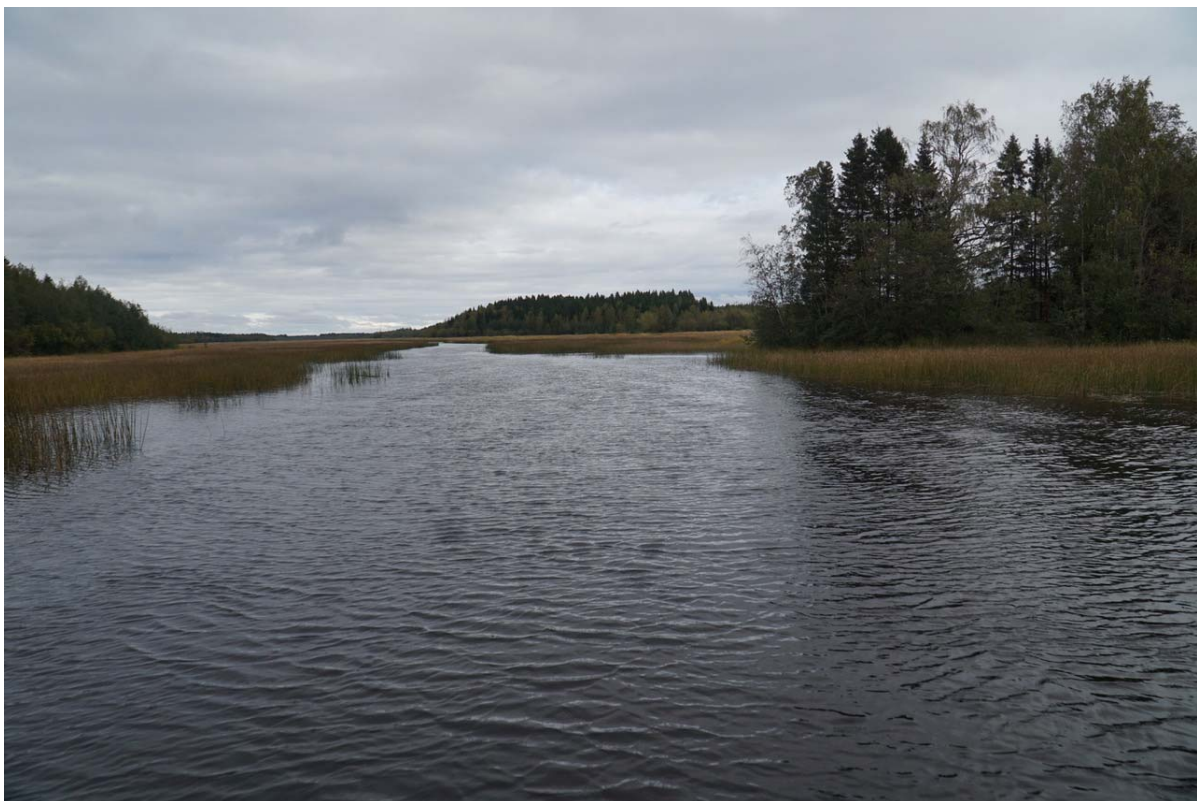
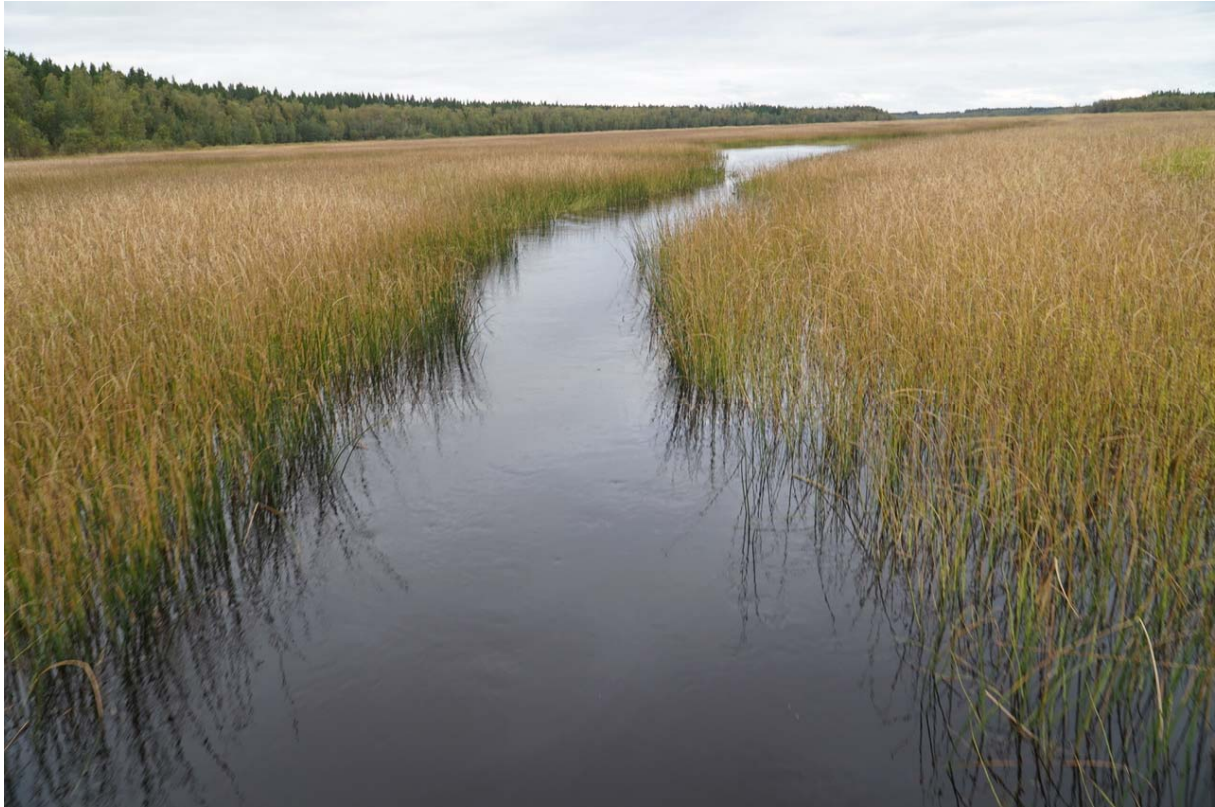
I den inre delen av fjärden växer mycket säv och fräken. En fåra hålls öppen i mitten då det är en ström. Olle berättar att det finns mycket gädda på våren. Han bedömer att det kan vara Västerbottens bästa gäddställe och konstaterar att det finns mycket mat och gömställen för gäddan. Kanske inte lika mycket abborre dock.

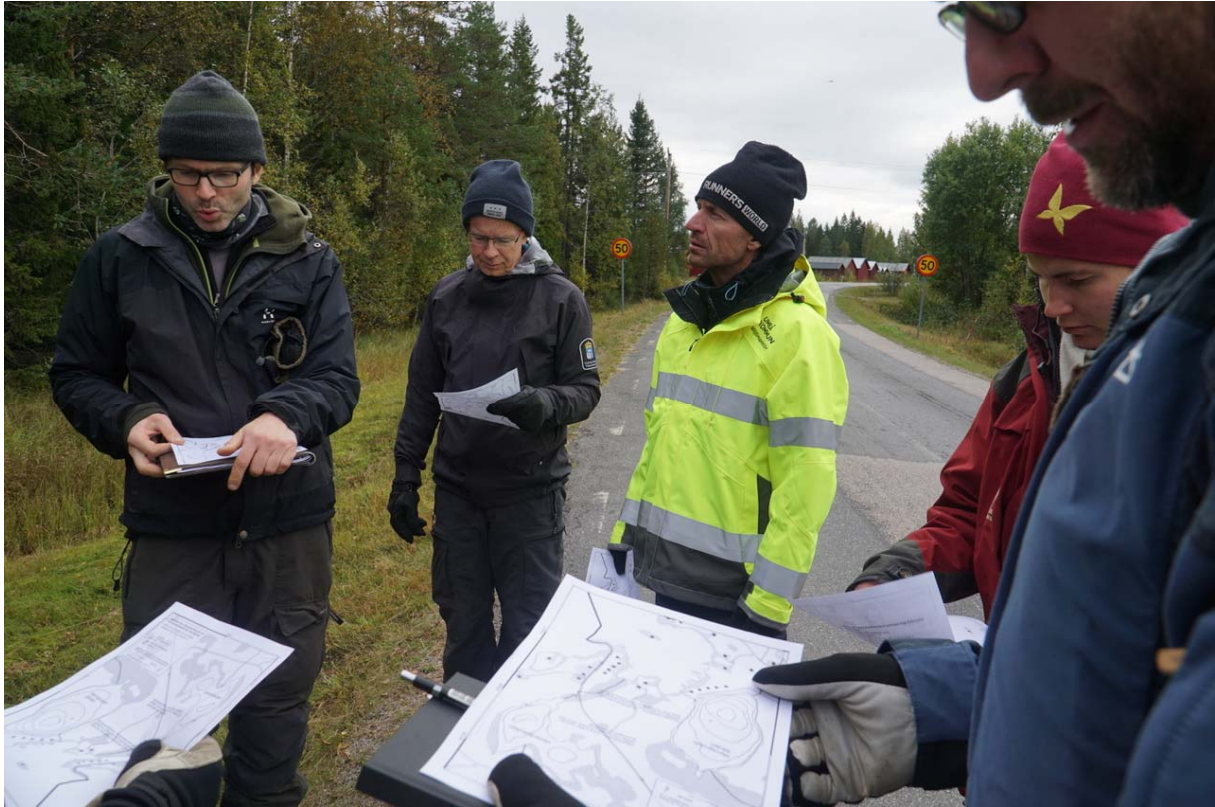
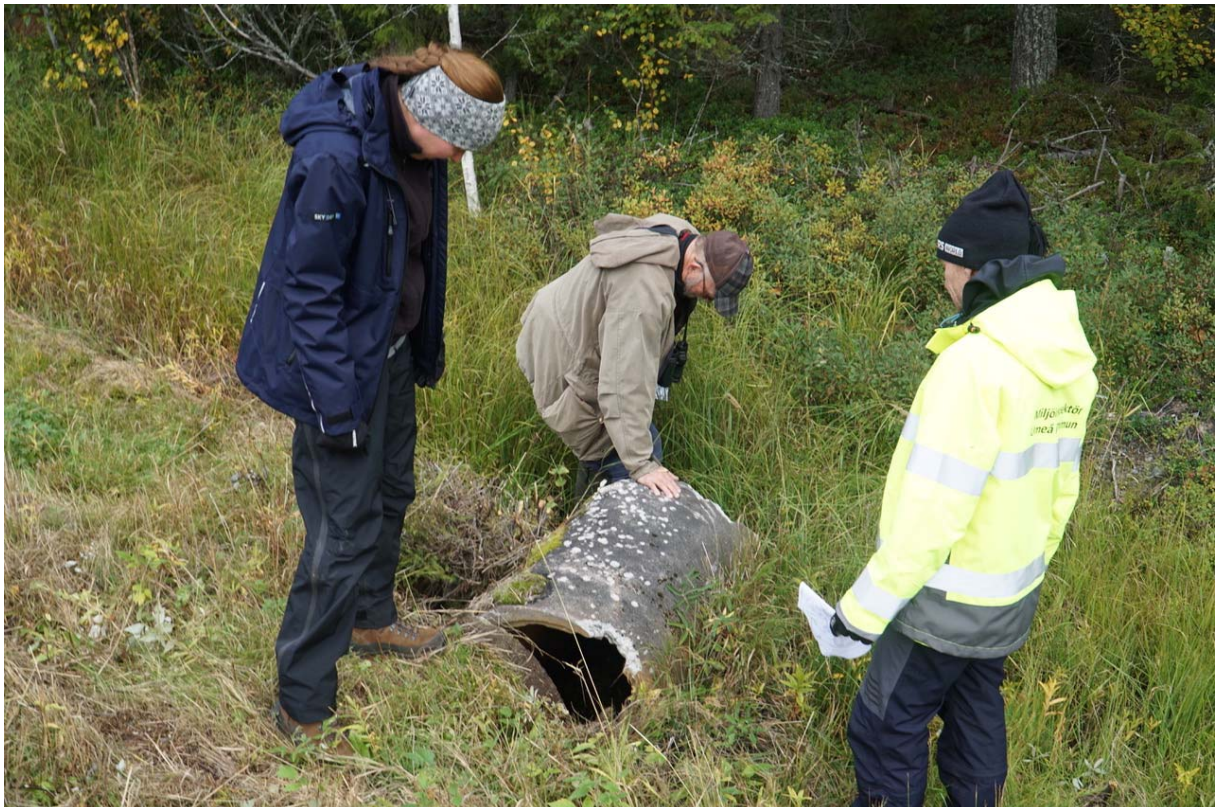
Vi funderar på systemen med flada-glosjö-glo-kustnära sjö och hur viktiga de är för reproduktionen av fisk. Vandringshinder i form av felaktigt lagda trummor kan försämra denna funktion. Jan berättar att Västerbäckviken är en kustnära sjö som inte längre får in något havsvatten vid höga vattenstånd/stormar. Det verkar inte finns jättemycket fisk där och det är en oligotrof (näringfattig sjö). Trumman har inget fall så fisk borde kunna ta sig in till sjön vid högflöden även om det finns mycket vegetation vid trumman. Oklart om dimensioneringen är OK vid högflöden. Kanske inte den mest prioriterade trumman att byta menar Jan. eDNA-analyser visar att i alla fall gädda kan komma hit.

Marragrundsfjärden är en glosjö som får in havsvatten. Den har också mer fisk.

Vi diskuterar att det ofta kan bli fel vid trumbyten då det är totalentreprenad på arbetena. Kanske finns miljökunskapen längre upp i organisationerna men inte hos de som gräver. Trummorna hamnar ofta för högt vilket leder till fall och vandringshinder. Johanna berättar att man i upphandlingar i

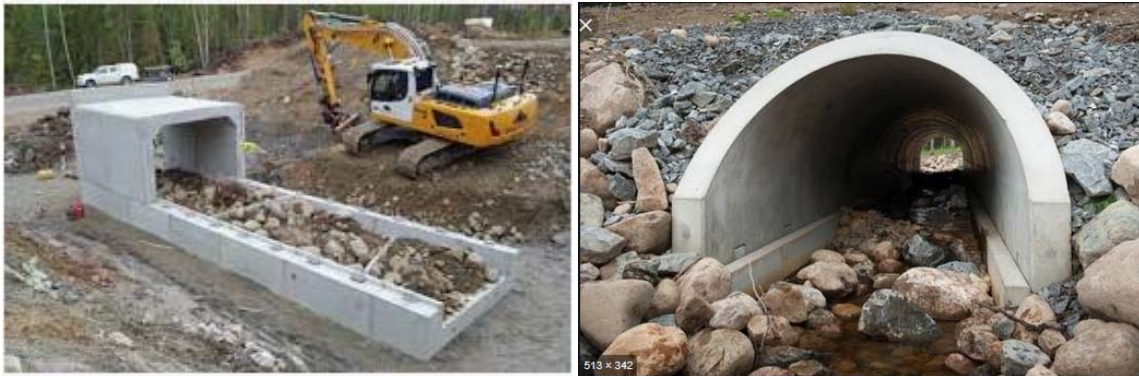
Skellefteå kommun försöker ställa krav på kontroller. Hon berättar även om att bantrummor börjar bli populära. Där man kan lägga ut sten på en cementbotten och sedan lägga på "locket". Ibland har man haft problem med tvärslån som man lagt in för att minska erosionen inne i trumman. Dessa har dock lett till urgrävning bakom tvärslån och resulterat i hinder i sig.

Bantrummor, bilder från Google.

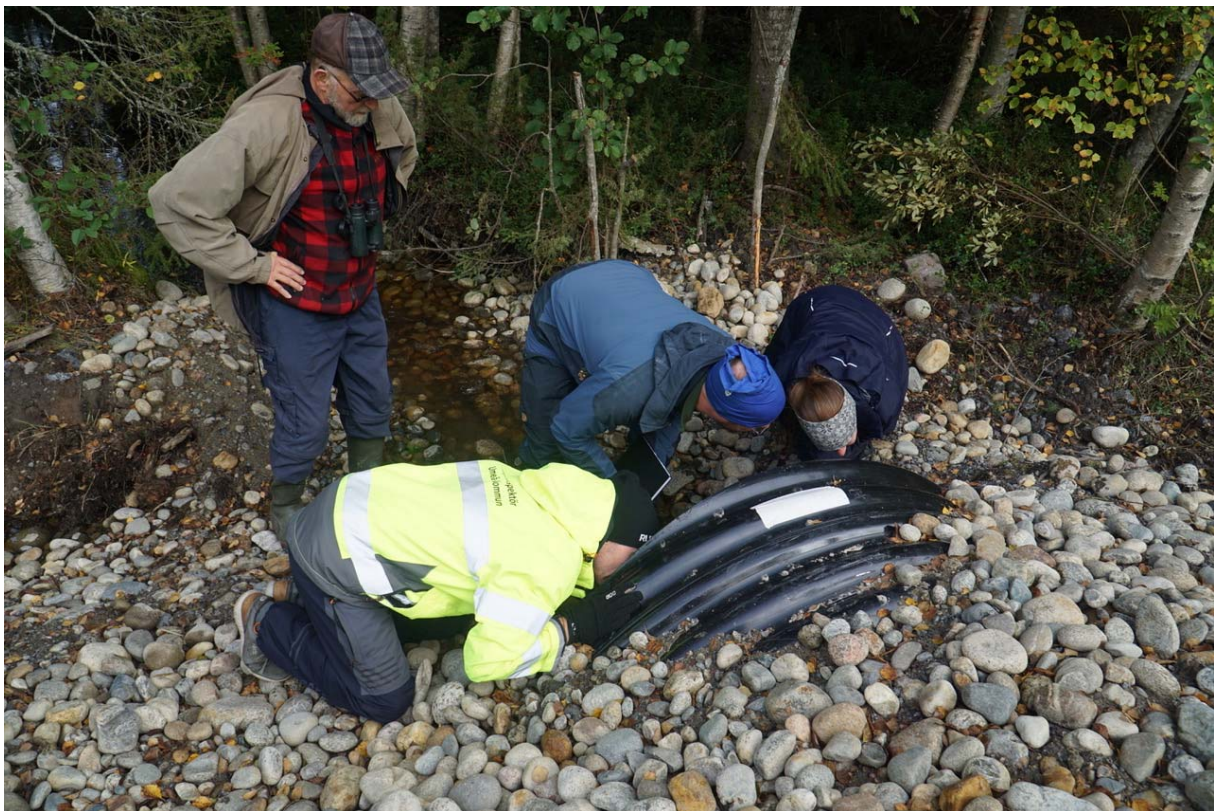
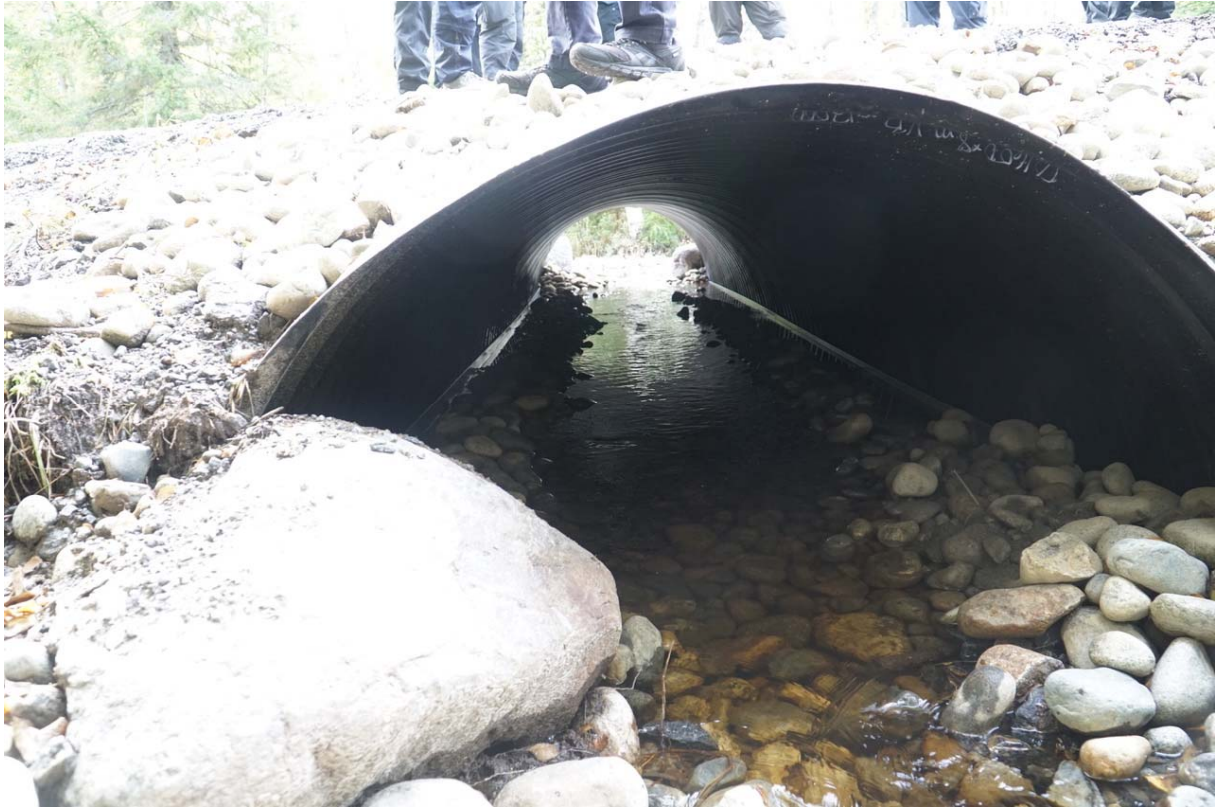
Vi tittar på trumbyte vid Sladan som bytts inom ramen för projektet Kvarken Flada. Den blev bra! Kanske skulle man behöva lite mer stor sten för att hindra erosion vid högflöden. Anniina berättar att man i projektet ställde man krav på erfarenhet av trumbyten och vad fiskar behöver. Jan tog även fram en plan för trumbytet. Det var ändå bra att man besökte området när trumman skulle bytas... Många exalterade exkursionsmedlemmar 😊.

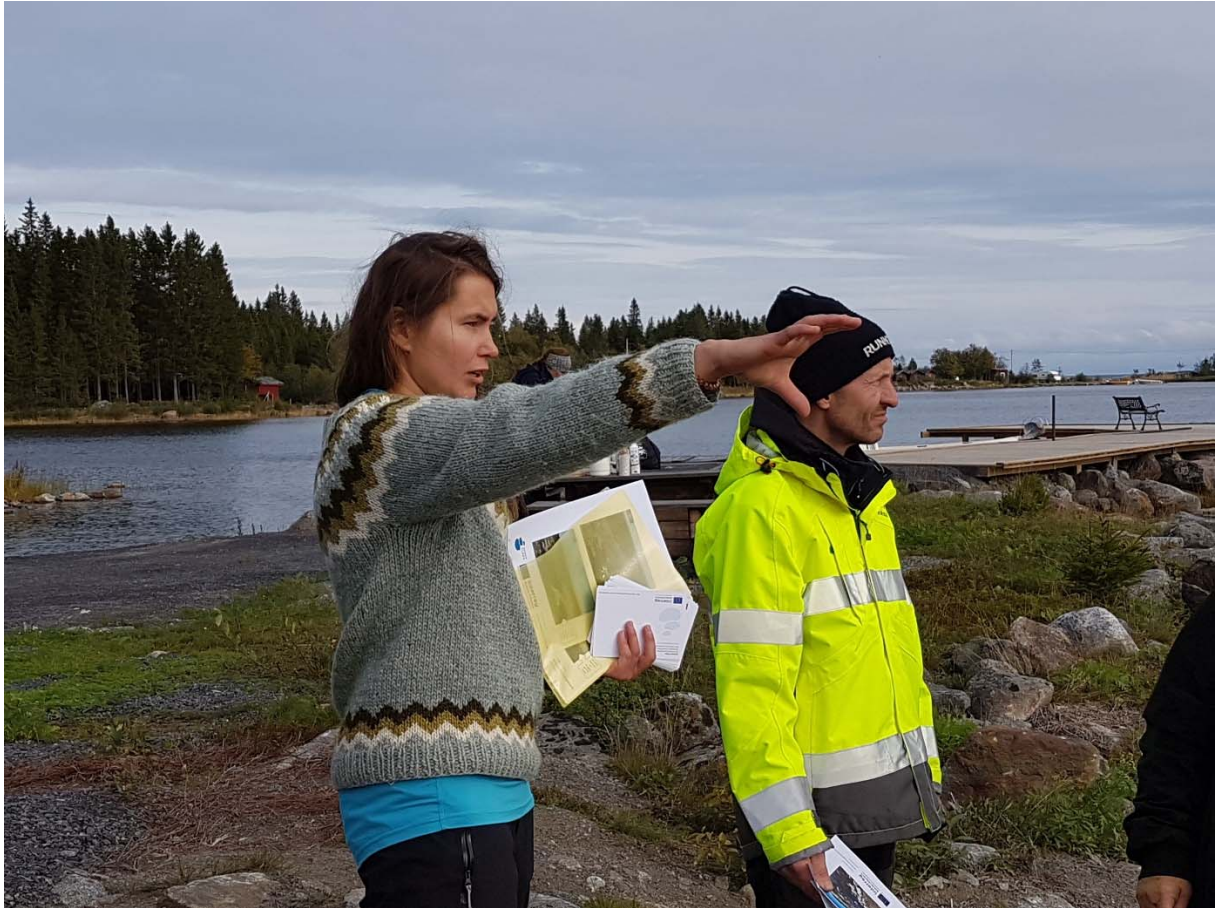
I Sverige finns en storleksgräns vid 25 hektar för att kallas flada. I Finland finns ingen storleksgräns. Förutom en särskild morfologi där trösklar eller sund gradvis leder till en avsnörning av fladan till en glosjö genom landhöjningen finns det även biologiska definitioner. Det finns speciella vattenväxter i dessa miljöer som ändras över tid.

Halsskärsgraven är den första restaurerade fladan i Sverige! Man har fyllt igen den tidigare muddrade tröskeln och återställt fladans funktion.

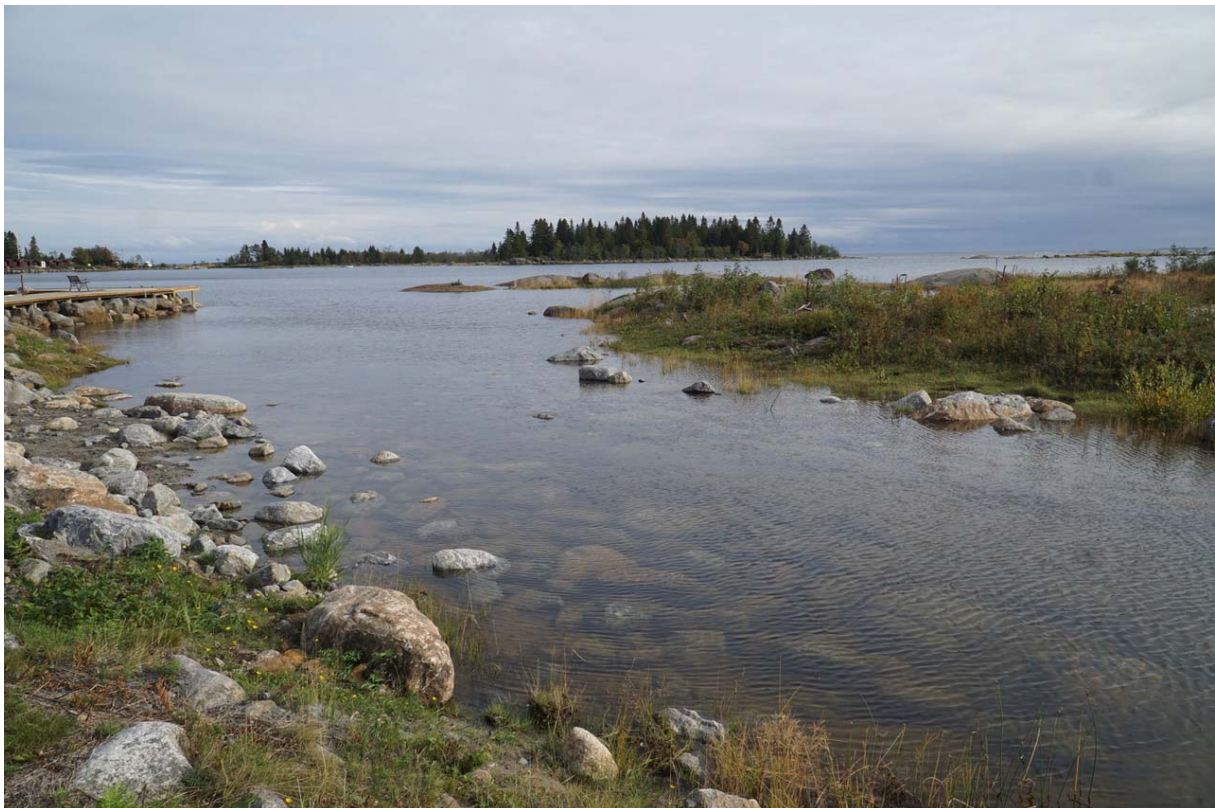
Nivån på tröskeln sattes på samma nivå som den övriga tröskelns miniminivå utifrån indikationer på gamla flygbilder att det nog var lite djupare där även tillbaka i tiden. Hade kanske kunnat fylla lite mer men man ville inte fylla för mycket heller utan ha kontakt med havet som det är tänkt. Man såg i alla fall väldigt mycket gäddor där i våras.
