ÉTAT DES EAUX LAGUNAIRES DE RHÔNE-MÉDITERRANÉE ET DE CORSE

BASSINS RHÔNE-MÉDITERRANÉE ET DE CORSE

Mars 2021

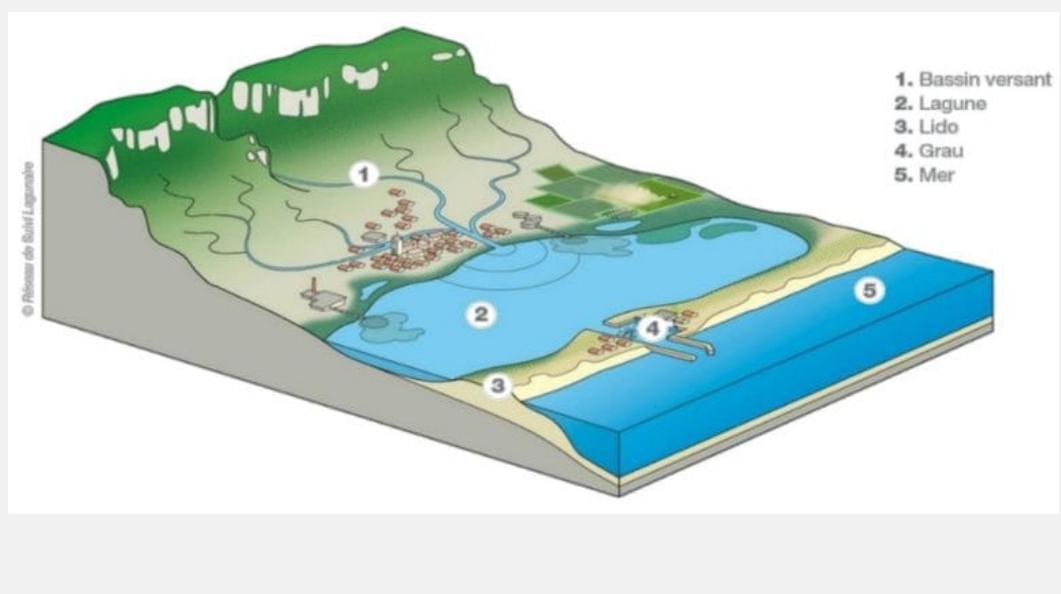
Figure 1 : Schéma d'une lagune (source : Réseau de Suivi Lagunaire)

Une lagune est un plan d'eau littoral à l'interface entre les eaux continentales et marines. Elle est généralement de faible profondeur et couramment séparée de la mer par un cordon littoral appelé « lido ». La communication avec le milieu marin s'effectue par une ou plusieurs ouvertures communément appelées « grau ». Les échanges temporaires ou permanents avec la mer confèrent aux eaux lagunaires une salinité variable. Ces écosystèmes sont en lien étroit avec leur bassin versant.

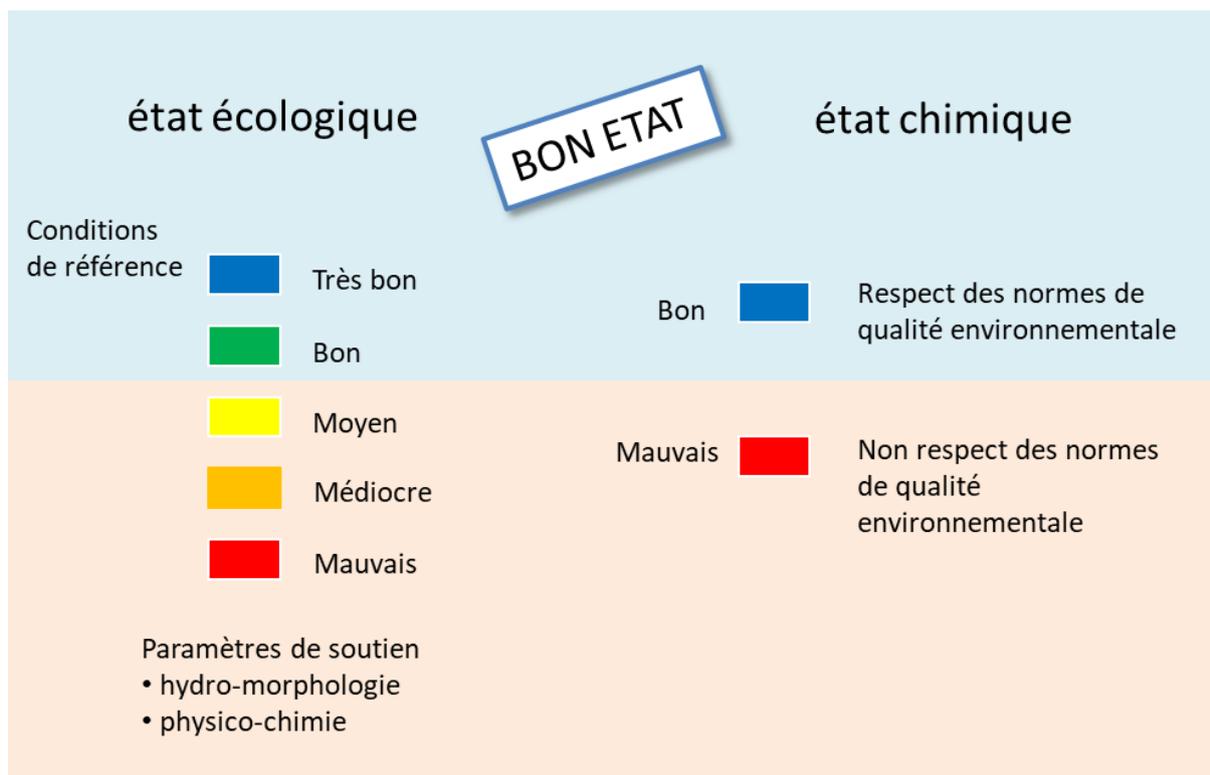
Figure 2 : Représentation schématique de la définition de l'état d'une masse d'eau au titre de la DCE

Au titre de la DCE, l'état écologique d'une lagune est défini par rapport à l'écart observé des communautés aquatiques et de la composition physico-chimique des eaux avec la situation de ces mêmes éléments dans des conditions non ou peu perturbées par l'homme. Le bon état écologique correspond à un faible écart avec ces dernières conditions, appelées « conditions de référence ». Lorsque l'écart est moyen, plus sévère ou grave, la lagune est considérée en état écologique moyen, médiocre ou mauvais. L'état écologique est donc l'expression de l'incidence des pressions exercées par les activités humaines sur la biologie des lagunes méditerranéennes.

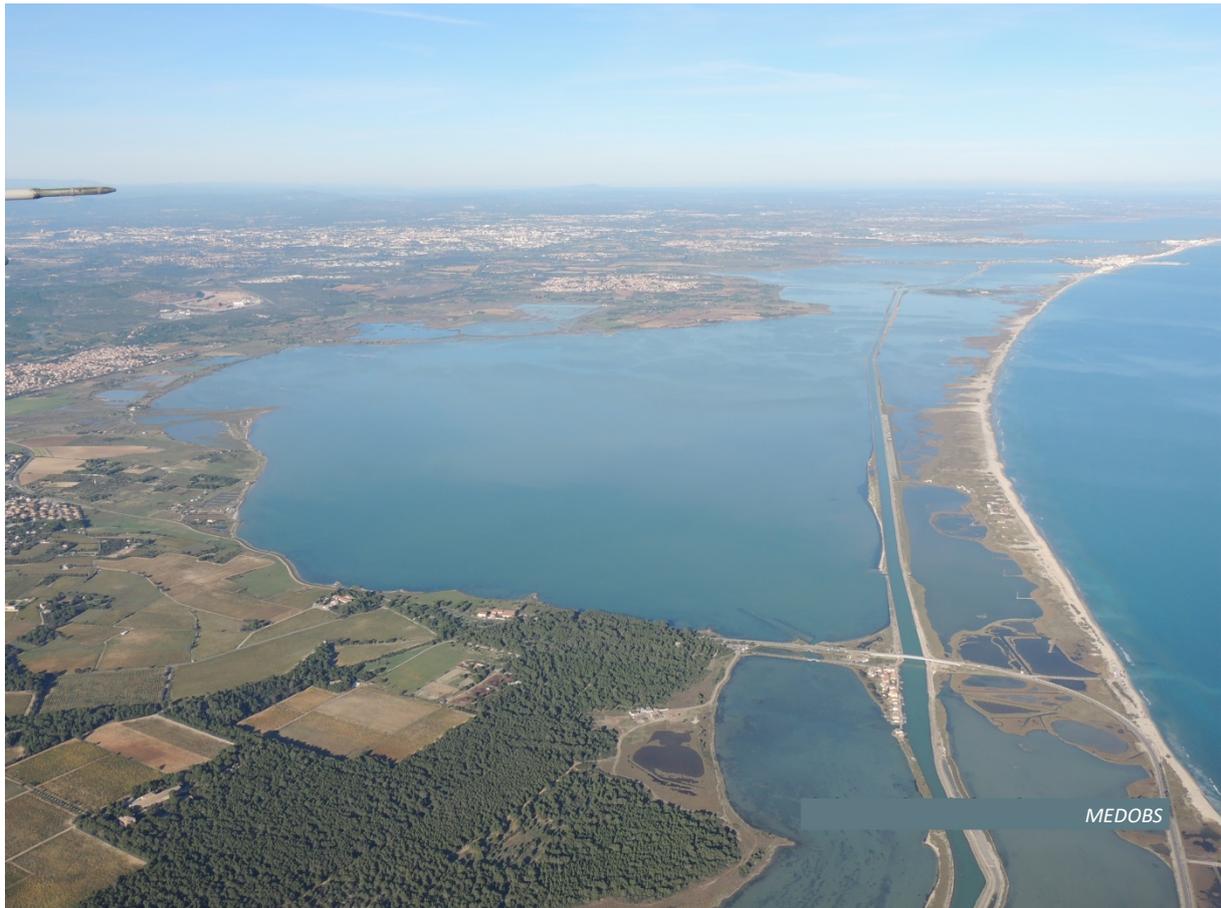
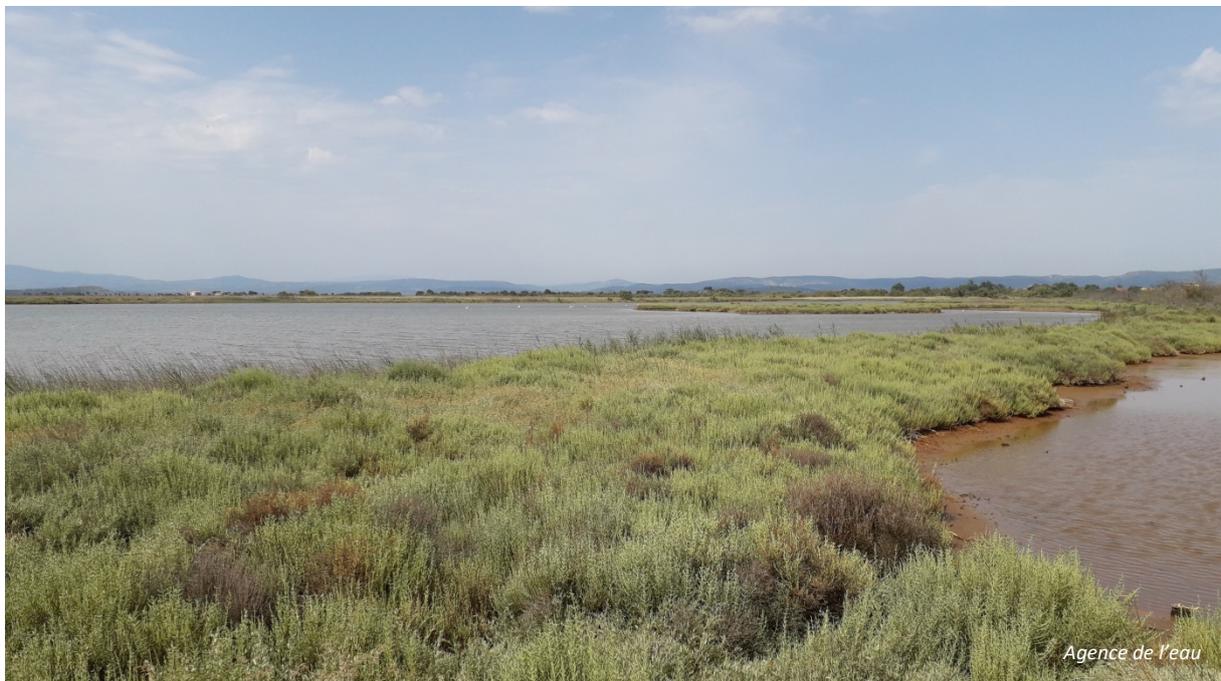
Figure 3 : Illustration d'une lagune poly-euhaline (Etangs palavasiens en haut) et d'une lagune oligo-mésohaline (Campagnol en bas)

- Les lagunes poly-euhalines (salinité moyenne annuelle >18 PSU), plus « stables » dans leur fonctionnement, sont alimentées en eaux douces par des tributaires et disposent, en général, de communications importantes avec la mer via un ou plusieurs graus. Un lido est présent dans la plupart des cas. La surface de ces masses d'eau et de leur bassin versant ainsi que leur profondeur sont plus importantes. On distingue parmi ces lagunes poly-euhalines les lagunes profondes (Berre, Diane, Urbino, Thau) : pour certaines d'entre elles, la profondeur induit un manque de lumière au fond avec pour conséquence l'absence naturelle de macrophytes sur certains secteurs.

- Les lagunes oligo-halines (salinité moyenne annuelle située entre 0,5 et 5 PSU) et méso-halines (5 - 18 PSU) sont caractérisées par des apports d'eau douce dominants, la présence fréquente de canaux, et communiquent très faiblement avec la mer. Elles sont peu profondes et de petite taille. Il en résulte une faible salinité (inférieure à 18 PSU) et une turbidité naturelle importante - due à un phénomène de remise en suspension des argiles dans cette gamme de salinité - et à l'agitation des sédiments fins par les courants dans ces milieux par ailleurs peu profonds. Des méthodes biologiques particulières doivent être utilisées pour ce type de lagunes pour en permettre une évaluation pertinente. En effet, les outils proposés jusqu'ici ont été développés pour les milieux poly-euhalins. La structure du phytoplancton (équilibre entre le nano et le picophytoplancton) et les espèces de macrophytes (characées comme espèces de référence, des espèces d'eaux douces comme les potamots...) y sont par exemple spécifiques (Le Fur, 2018). De plus, les invertébrés benthiques ne sont pas pertinents pour caractériser l'état de ces milieux vis-à-vis des pressions anthropiques.

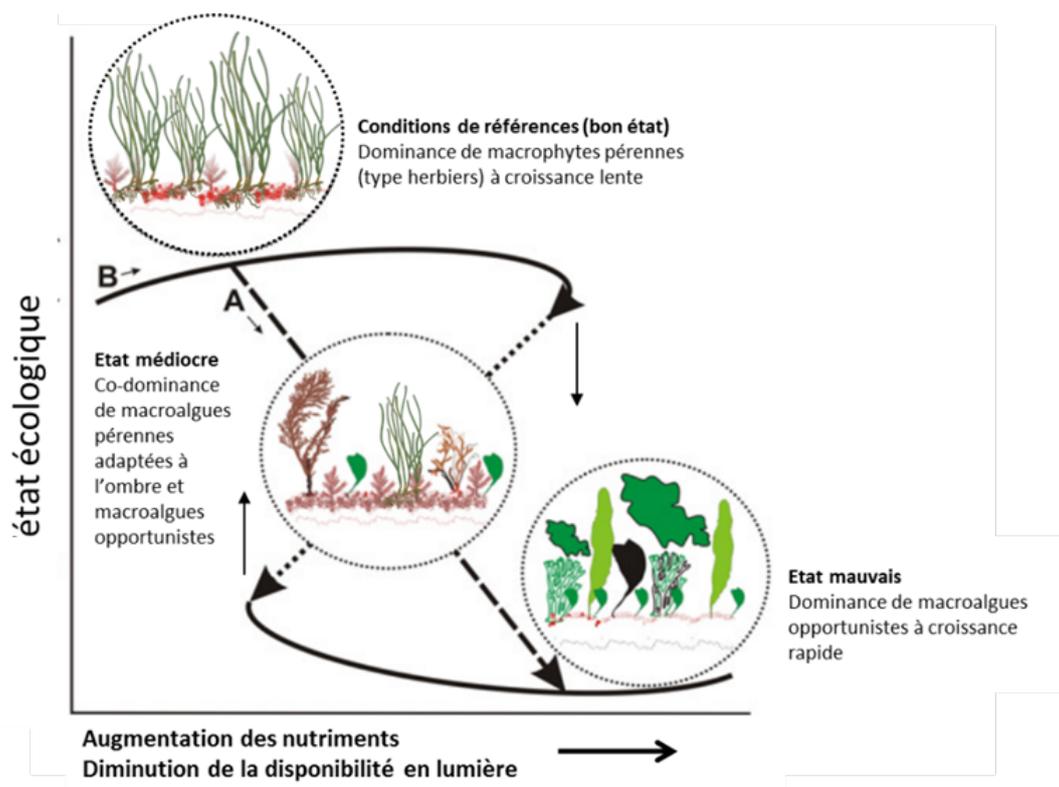
Les macrophytes représentent un ensemble d'espèces végétales clés dans les lagunes et sont intégrateurs des conditions environnementales naturelles (profondeur, exposition aux vagues...) et anthropiques (notamment des conditions d'eutrophisation). Leur restauration est lente compte tenu de ce caractère intégrateur. Néanmoins les lagunes disposent de réelles capacités de résilience.

Pour l'indicateur macrophytes dans le cadre de la DCE, c'est la présence d'espèces dites de référence (métrique « composition ») qui définit essentiellement la qualité de la masse d'eau.

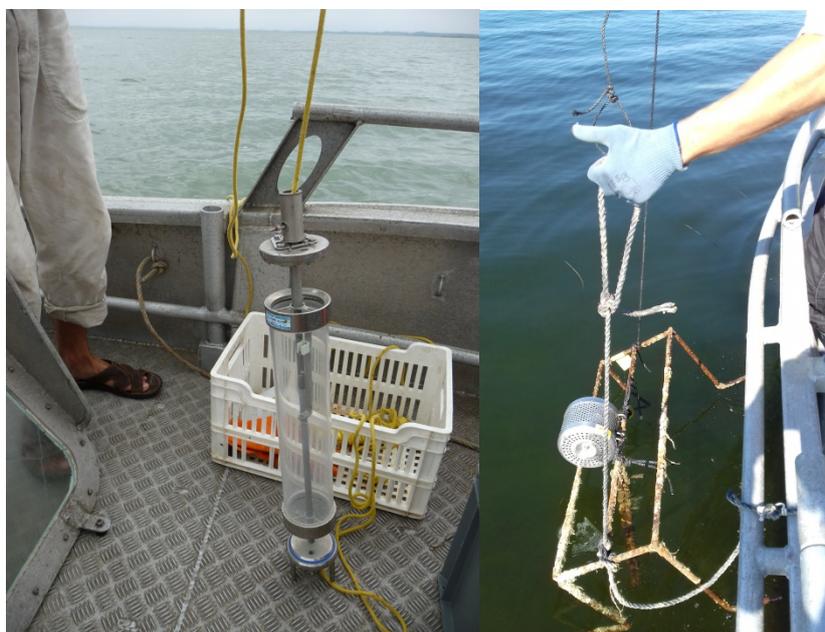
Figure 7 : Préleveur colonne d'eau (à gauche) et POCIS (Polar Organic Chemical Integrative Samplers) (à droite) utilisés dans le cadre d'OBSLAG « eutrophisation » et « pesticides »

- un volet contamination chimique, visant à évaluer le risque lié à la présence de **pesticides** (72 matières actives et métabolites) dans les eaux de ces lagunes et son évolution saisonnière et interannuelle. L'objectif de ce volet d'OBSLAG est de dresser un état des lieux de la problématique des pesticides dans les lagunes au regard du risque (individuel et/ou conjoint) qu'ils occasionnent pour ces écosystèmes. Il complète ainsi l'état chimique des masses d'eau demandé par la DCE qui vise uniquement 45 substances prioritaires prises en compte individuellement.

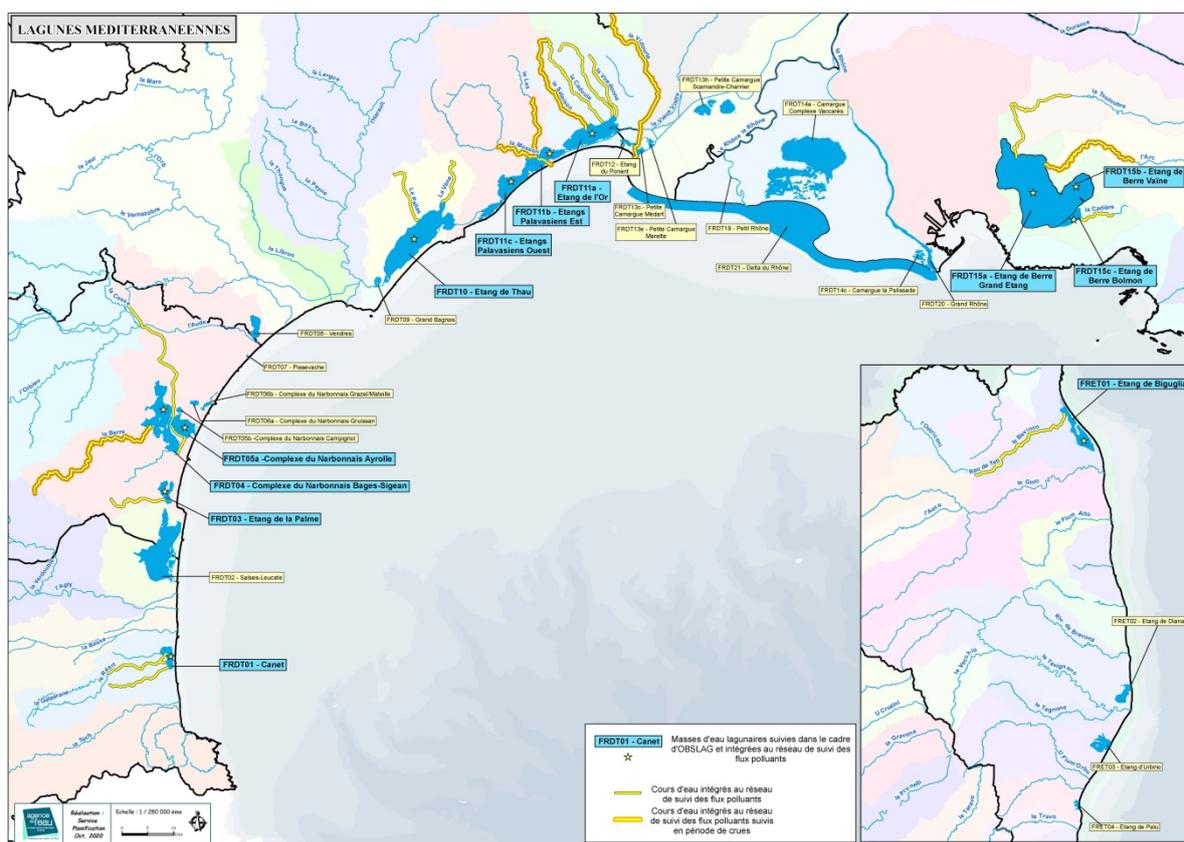
Figure 8 : Carte du réseau des flux polluants apportés aux lagunes de Rhône-Méditerranée et Corse et du suivi OBSLAG

- Un réseau de suivi des **flux polluants** apportés par les tributaires aux lagunes est mis en place depuis le début de l'année 2015 (figure 8). Il est porté par l'agence de l'eau. Ce réseau constitue la composante « bassin versant » du réseau OBSLAG. Basé sur le programme de surveillance cours d'eau existant, il porte sur 18 cours d'eau affluents des 10 lagunes suivies dans OBSLAG. Ces affluents font l'objet de mesure des nutriments et de contaminants chimiques plus fréquentes. De plus, afin de disposer de données de qualité en période de hautes eaux, 6 d'entre eux ont fait l'objet de suivis par temps de crues de septembre 2015 à août 2020. Le tableau en annexe 2 présente les cours d'eau suivis et les fréquences opérées. Ce suivi permettra de progresser sur l'évaluation des flux polluants apportés aux lagunes dans la perspective d'estimation des flux admissibles telle que préconisée par le SDAGE.

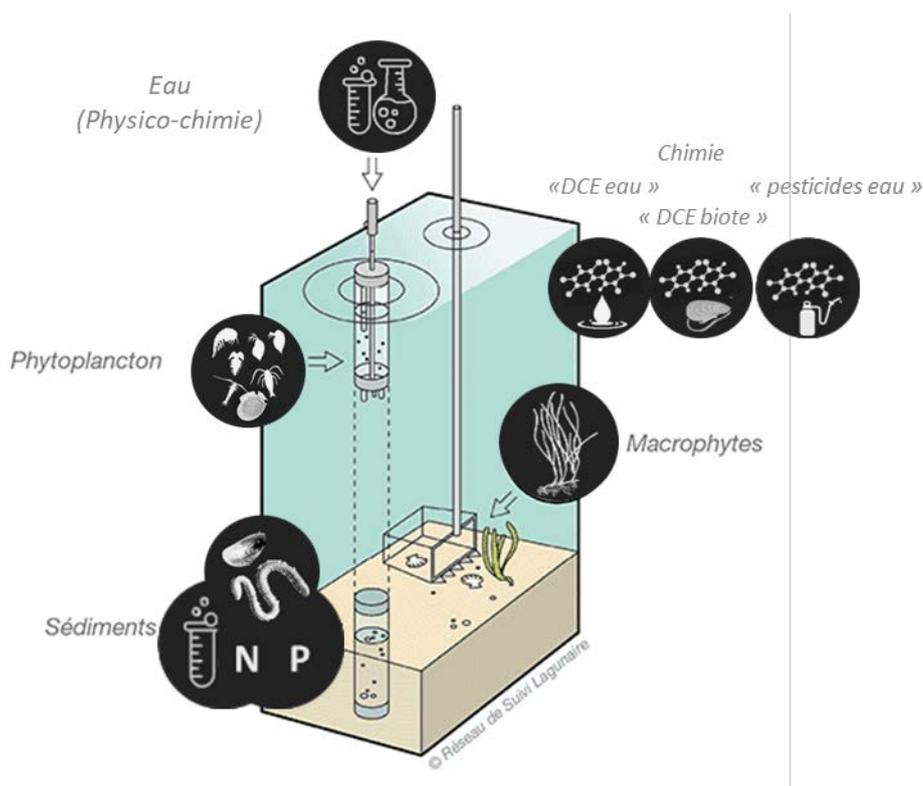
Figure 9 : Schéma des « compartiments » suivis dans une lagune

Le schéma suivant (figure 9) illustre les « compartiments » suivis actuellement dans les lagunes, à savoir : la physico-chimie incluant les nutriments (dans la colonne d'eau), le phytoplancton, les macrophytes, les nutriments et la chimie dans les sédiments, la chimie sur les matrices « eau » et « biote » (moules).

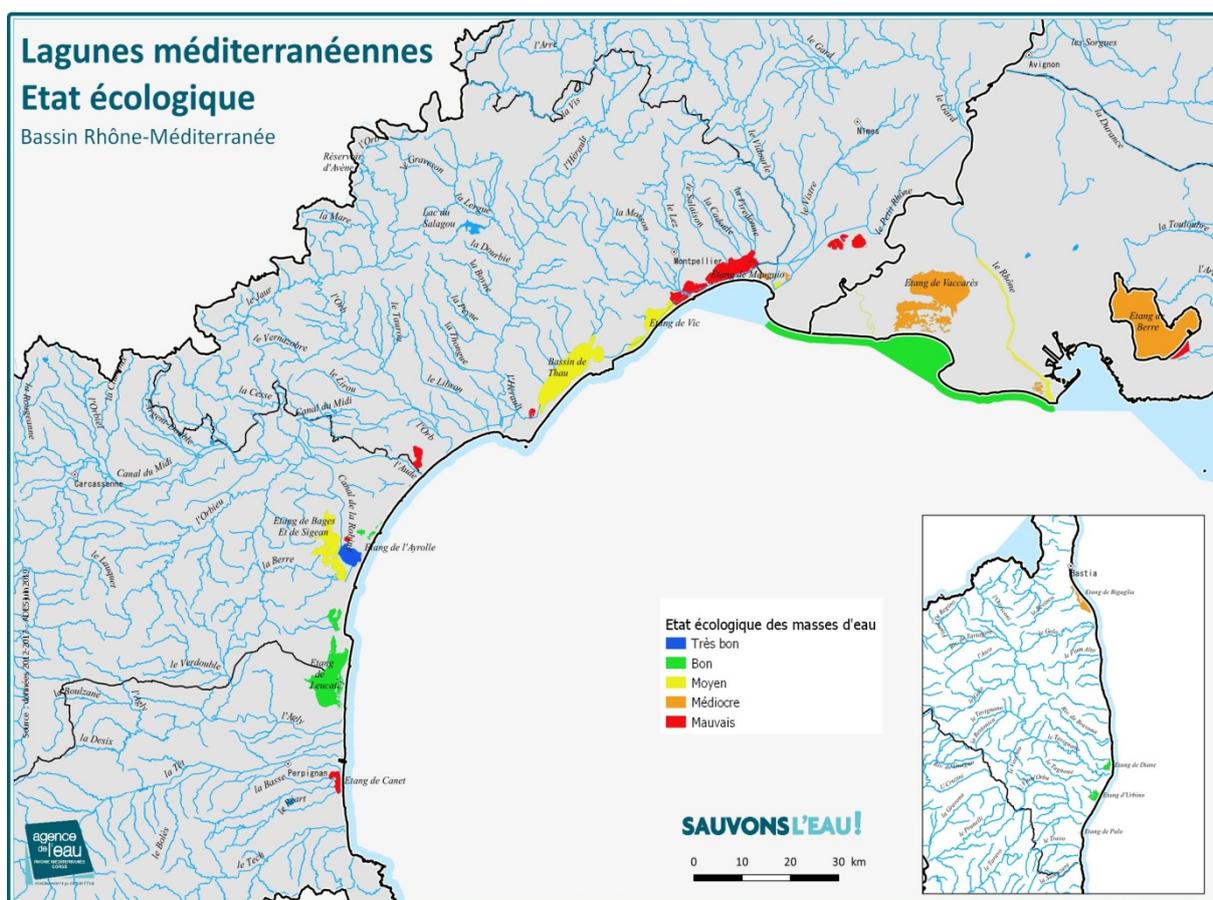
Figure 11 : Carte de l'état écologique des masses d'eau lagunaires en 2018

L'évaluation conduite dans le cadre de l'état des lieux des prochains SDAGE 2022-2027 montre que le nombre de lagunes en bon état augmente légèrement. Il s'établit désormais à 25 % contre 14 % lors de la précédente évaluation (figure 10). De plus l'analyse plus fine des dernières données de surveillance, et notamment l'examen des différents compartiments, montre une réelle dynamique de restauration de ces milieux (figure 14). Même s'il faut garder à l'esprit que les lagunes sont soumises à une forte inertie liée à leur fonctionnement, et que le bon état reste un objectif ambitieux pour certaines, les progrès accomplis sont encourageants.

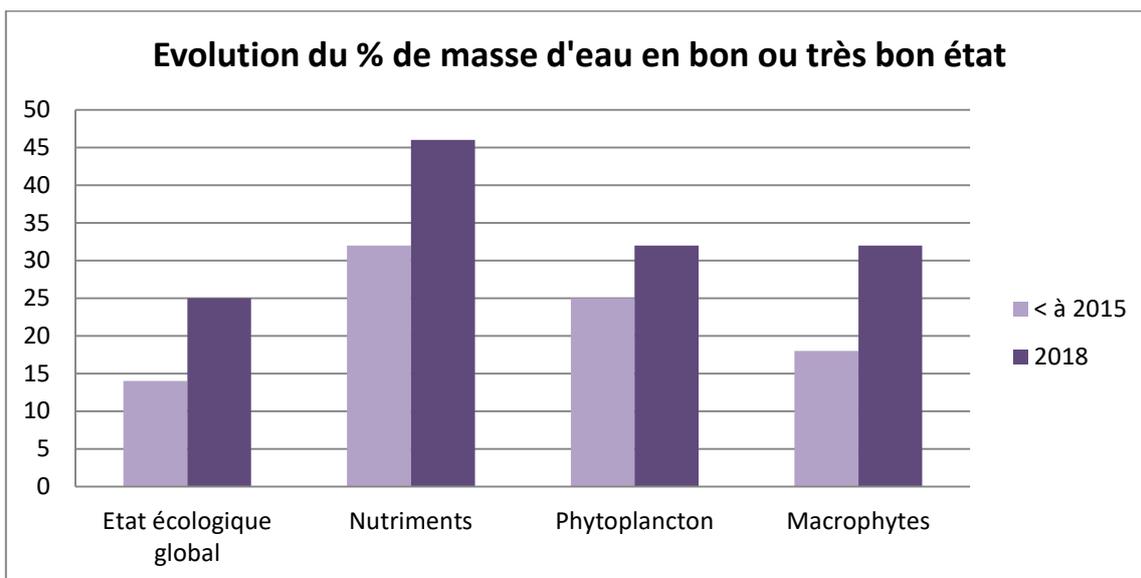
Figure 12 : Evolution du pourcentage de masse d'eau en bon ou très bon état entre les deux états des lieux des SDAGE 2016-2021 et 2022-2027

- **s'améliore pour 36 % d'entre elles** (10 masses d'eau : Ayrolle, Gruissan, Grazel/Mateille, Palavasiens Ouest, Ponant, Médart, Berre, Biguglia, Diana, Urbino),
- restent stables pour 43 % (12 masses d'eau),
- se dégrade pour 21 % (6 masses d'eau : Campagnol, Pissevache, Grand Bagnas, Etangs Palavasiens Est, Scamandre- Charnier, Vaccarès).

En ciblant l'analyse uniquement sur les lagunes poly-euhalines, on observe que l'état écologique s'améliore pour **47%** de ces masses d'eau (10) tandis que **38 %** (8 masses d'eau) restent stables et que **14 %** (3 masses d'eau) se dégradent.

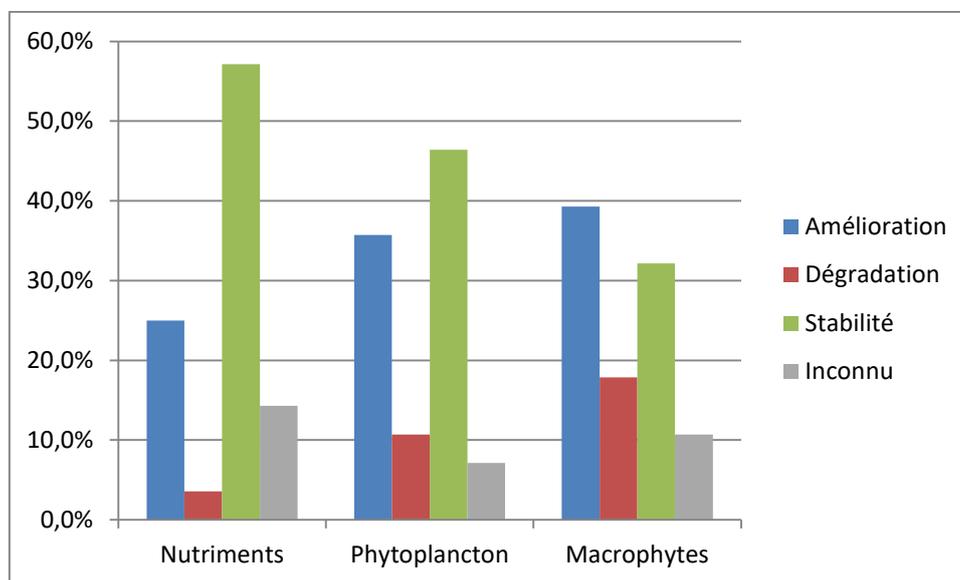
Figure 13 : Evolution des masses d'eau (en pourcentage) sur les compartiments nutriments, phytoplancton et macrophytes entre les deux états des lieux des SDAGE 2016-2021 et 2022-2027

Toutes lagunes confondues, l'état des compartiments phytoplancton et macrophytes s'améliore respectivement pour 36 %¹⁴ et 39 %¹⁵ des masses d'eau. Dans le même temps, on peut souligner que peu de lagunes connaissent une dégradation : 3.5 % (1 masse d'eau¹⁶) pour les nutriments, 10.5 % (3 masses d'eau dont 2 oligo-mésosalines¹⁷) pour le phytoplancton et 18 % (5 masses d'eau dont 3 oligo-mésosalines¹⁸) pour les macrophytes. Les autres lagunes montrent une stabilité qui confirme le temps de réaction long de ces écosystèmes (figure 13).

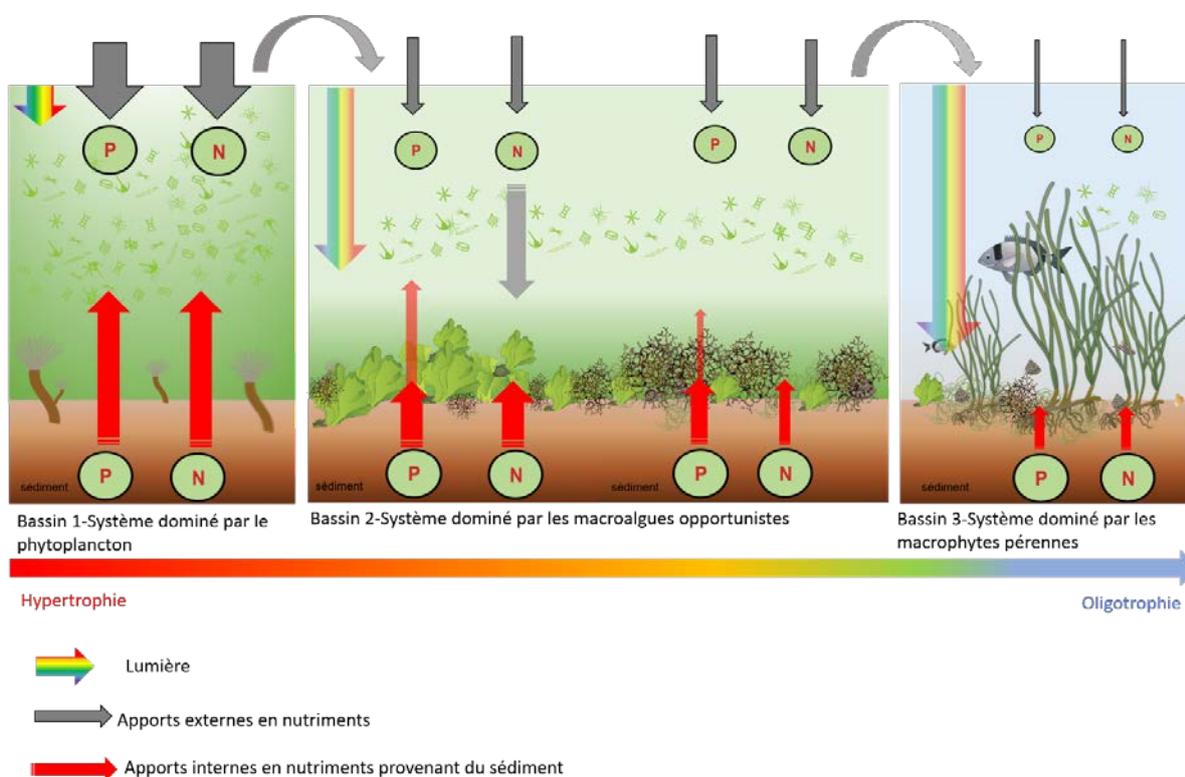
Figure 15 : Représentation de l'impact de la réduction des apports en nutriments sur le changement au sein des producteurs primaires et du rôle des communautés sur les flux d'azote et de phosphore (Le Fur, 2018)

Les apports polluants issus des bassins versants naturels et/ou artificiels des lagunes dégradées sont trop importants et supérieurs aux quantités qu'elles sont capables « d'absorber » et de recycler sans remettre en cause leur équilibre trophique, l'équilibre des communautés aquatiques en place et in fine les fonctions écologiques des lagunes et les services qu'elles peuvent offrir. Il est donc nécessaire de préciser les flux de nutriments admissibles par les lagunes pour engager une politique de réduction, plus ou moins importante, de ces apports polluants et poursuivre la dynamique de restauration de ces écosystèmes fragiles. En effet, comme le montre la figure 15 ci-dessous, la réduction des apports en nutriments permet de passer progressivement d'un écosystème turbide, dominé par le phytoplancton et réalimenté par les relargages sédimentaires, à un écosystème riche et équilibré où la qualité de l'eau (et donc la lumière) permet la recolonisation par des espèces végétales et animales diversifiées.
