# FORVALTNINGSPLAN FOR ÅSVÆR FYRSTASJON

DØNNA KOMMUNE • NORDLAND FYLKE

# ÅSVÆR FYRSTASJON --- SPESIELL DEL

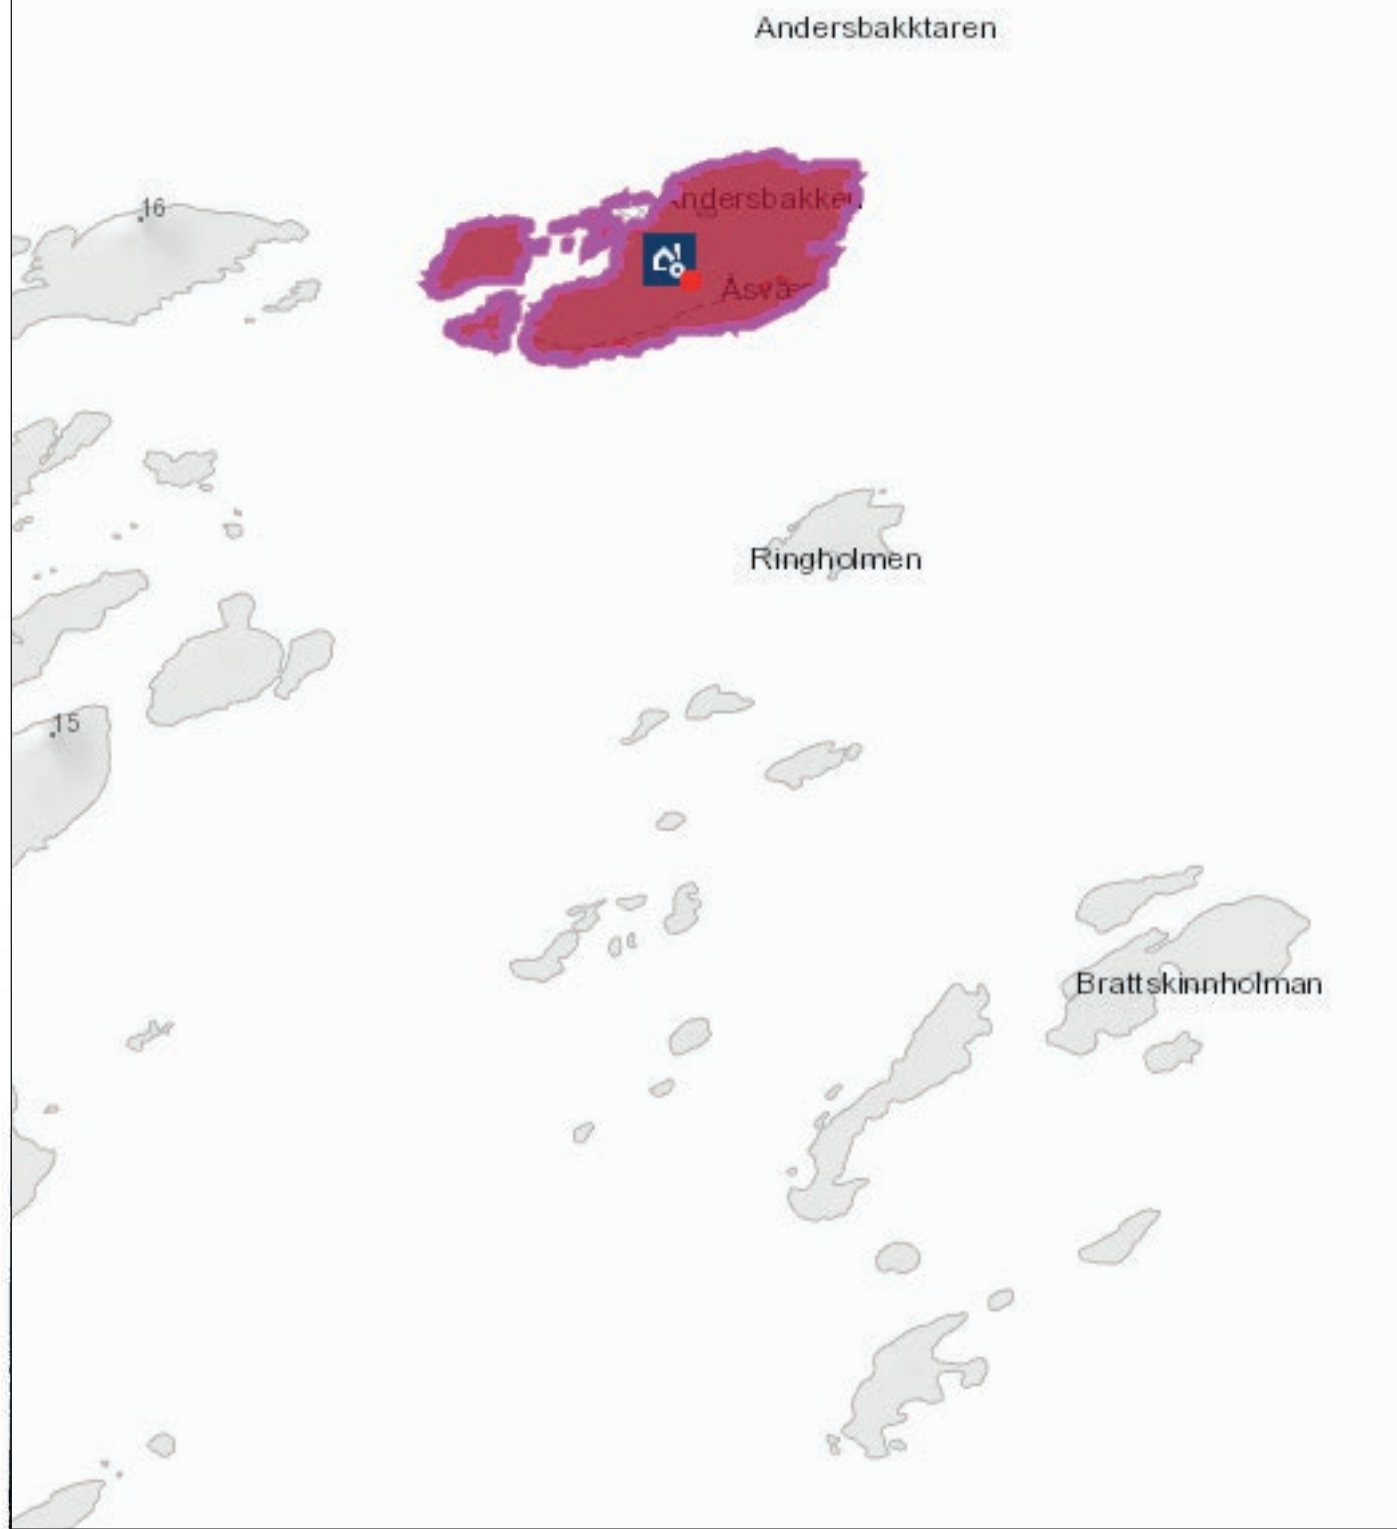
## Kart over fredningsområdet ved Åsvær fyrstasjon:

Opprinnelig kart som fulgte med tinglyst fredningsvedtak er uleselig. Derfor er dette tatt med, med uthevet omriss av fredet område. (Laget av Riksantikvaren).

— — — — — AVGRENSNING AV FREDNINGSOMR.

Fredningsområdet og de fredete bygningene er avmerket på vedlagte kart datert 11. mai 1998 og påført Riksantikvarens stempel.

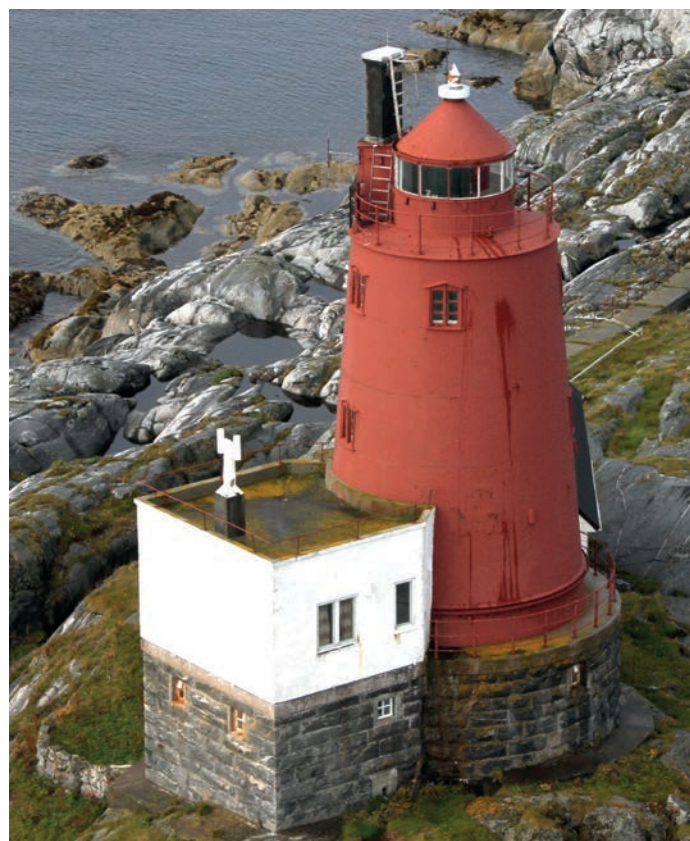
Under: Takrenne langs yttervegg, nedre galleri med rekkverk.

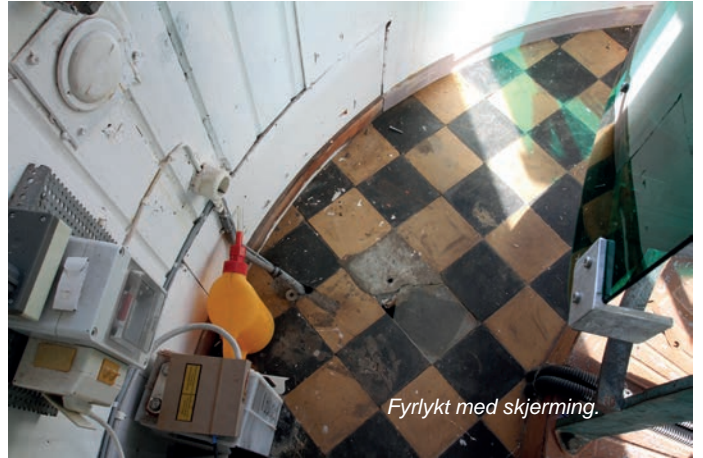
Fyrlykt med skjerming.

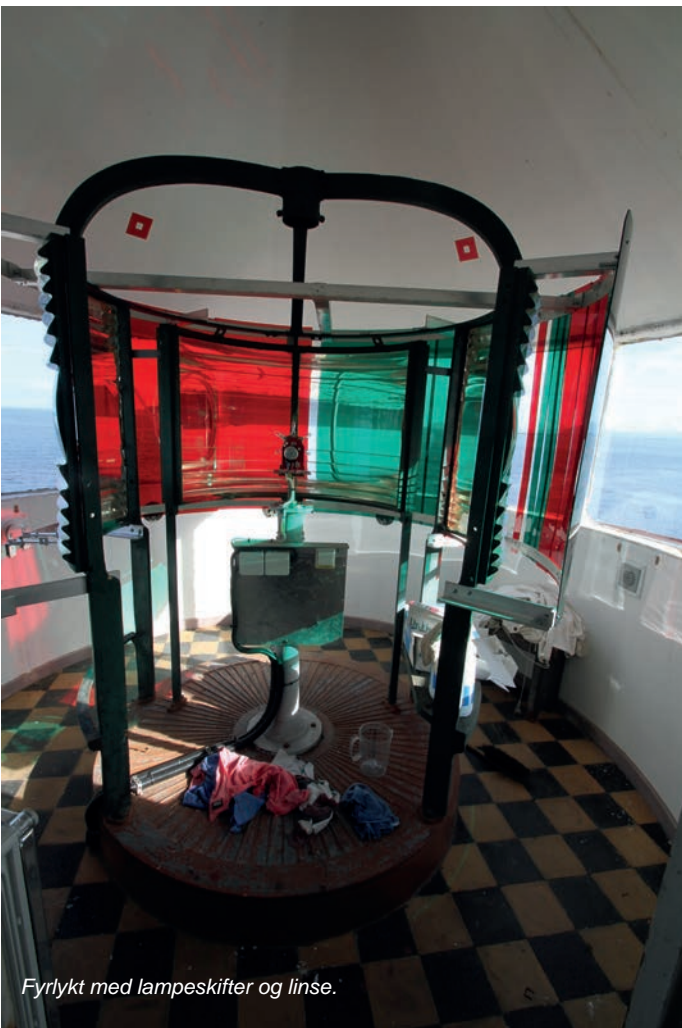
Fyrlykt med lampeskifter og linse.

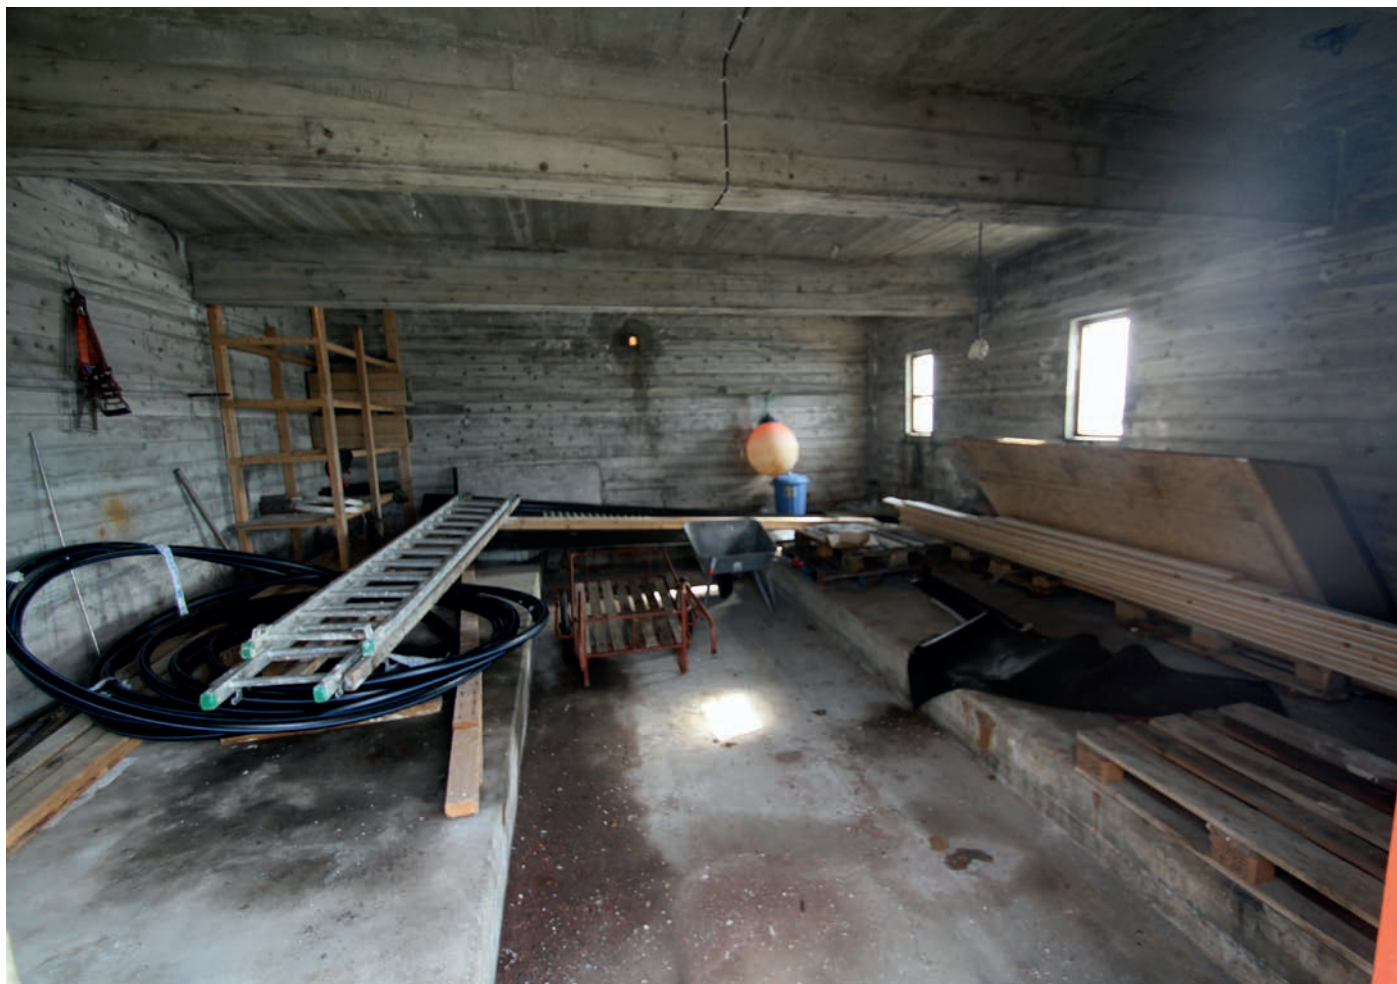
Over: Betongdrager i naustttaket.
