PIRKANMAAN ELY-KESKUS

Tykölänjärven kunnostussuunnitelma

Raportti

15.1.2018

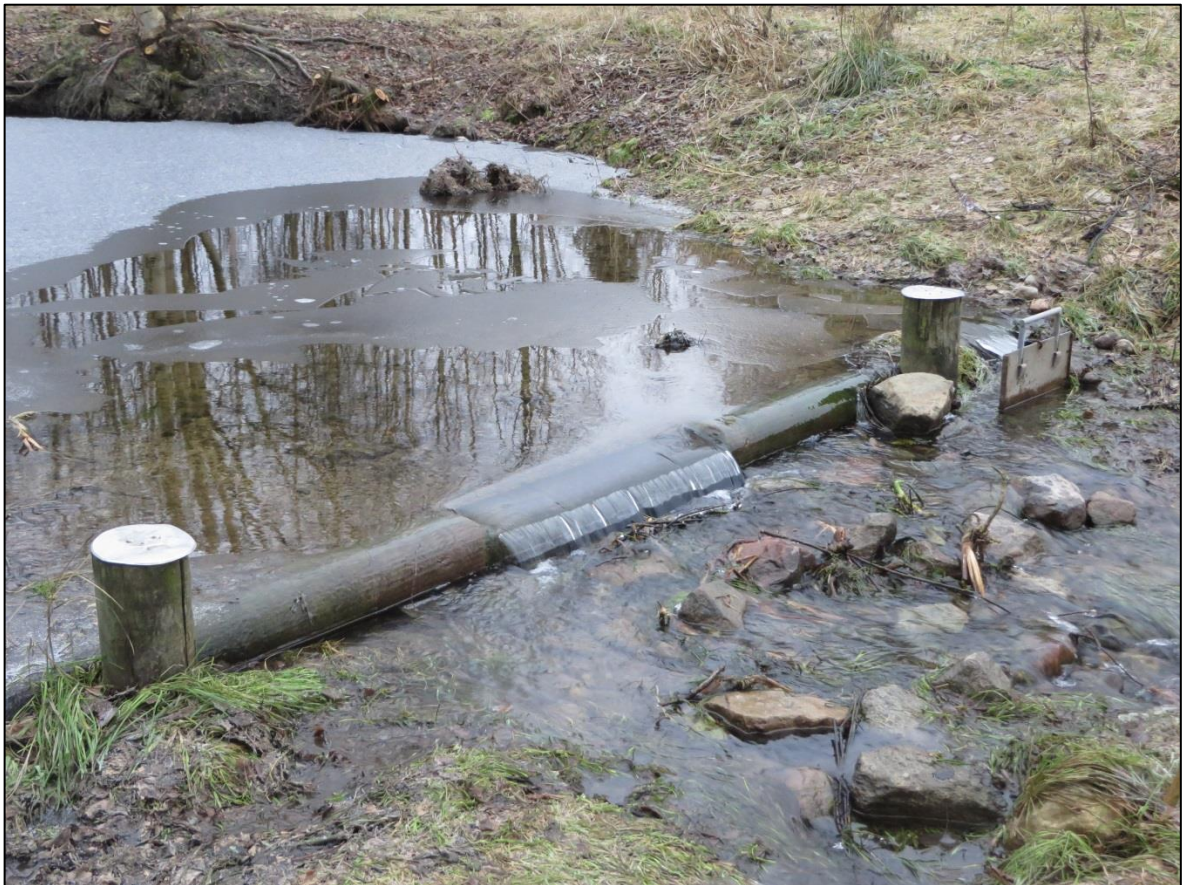
Kuva 11. Tyköljänjärven nykyinen pohjapato.

Tyköljänjärven luusuassa sijaitsee pohjapato (*Kuva 11*), jonka mukaan määräytyy järven nykyinen vedenkorkeus. Pohjapato on rakennettu Länsi-Suomen vesioikeuden lupapäätöksen 41/1998/3 mukaisesti. Pohjapadon harjalla on puuparru, jossa on noin yhden metrin pituinen alivirtaama-aukko. Alivirtaama-aukon syvyys on noin 5 cm. Pohjapadon alitse on asennettu alivirtaamaputki, jonka halkaisija on 500 mm. Alivirtaamaputkea käytetään, kun patoharjan yli ei virtaa vettä.

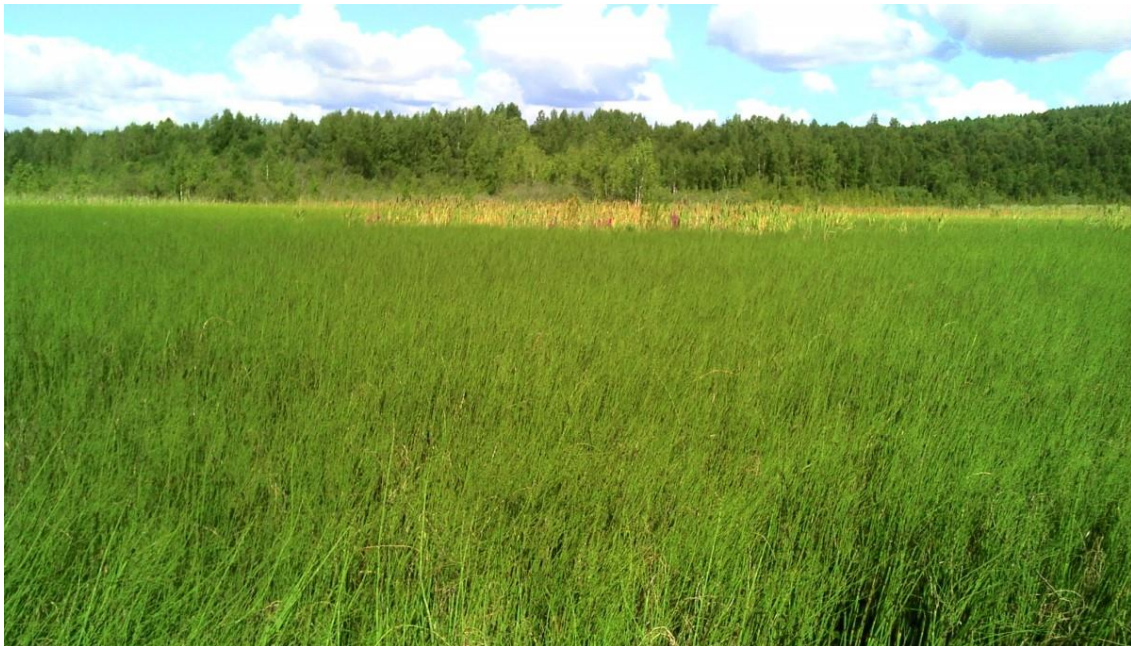
Kuva 15. Pohjoispään avovesialueen reuna, josta suunnitelmassa avataan uutta väylää pääuoman viereen. Kortteikko on kasvanut hyvin tiheäksi ja estää vedenvaihtumisen sekä veneellä kulun.

Pohjoisosan nykyisen väylän viereen ruopataan 6 m leveä väylä (kohde 1). Veneilyn kannalta väylät on tärkeää avata riittävän syvinä (≥ 1 m). Lisäksi avataan toinen matalampi väylä (vesisyvyys vähintään 0,5 m) veneilyväylän länsipuolelle. Väylien kaivuu-uomassa huomioidaan, että riittävä suojaetäisyys direktiivilajien havaittuihin esiintymisalueisiin säilyy.

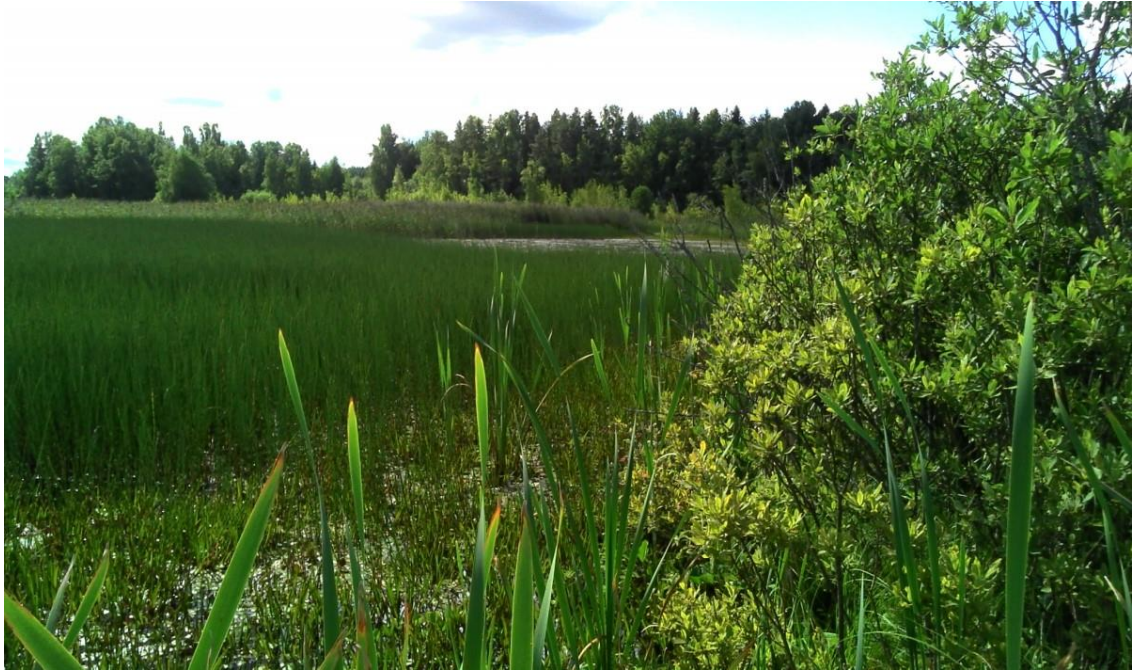
Kuva 16. Pohjoispään avattavan kaarevan väylän reunaosaa. Avattava uoma on suunniteltu kohtaan, jossa kasvillisuus ei ole pohjaan kiinnittynyt ja vesipintaa on vielä paikoin näkyvissä.

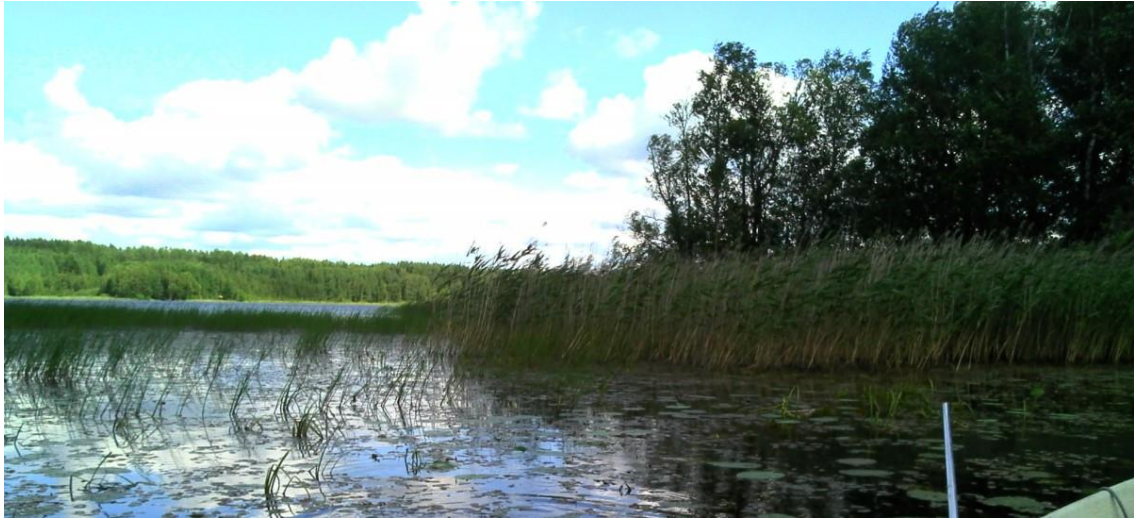
Kuva 17. Pöytäkivenkarin luoteispää. Kunnostustoimena riittää kasvillisuuden poisto juurineen.

Pöytäkivenkarin ja rannan välisellä vesialueella pääsee vielä vesi vaihtumaan, mutta vesikasvillisuutta on melko runsaasti. Luodon luoteis- ja itä-kaakkoispuolelta rantaa on tiheähkö kortteikko ja järviruokokasvusto (kuvat alla). Kohteella riittää ylläpidollinen kevyt ruoppaus vesikasvillisuuden juurakoiden poistamiseksi. Tämän kohteen ruoppaus ei ole ensisijainen. Järviruokokasvustoa on rannan puoleisen väylän sekä luodon puolella että rannan puolella ja ilman kevyttä avausta kasvusto todennäköisesti joidenkin vuosine kuluessa tukkii väylän. Luodon puusto suunnitellaan poistettavaksi, jotta se soveltuu paremmin lintujen pesintään. Pelloilta tulevan ravinnekuormituksen ehkäisy maalle toteutettavalla kosteikolla ehkäisee väylän umpeenkasvua.
