OBERFLÄCHENVORBEREITUNG BEIM KORROSIONSSCHUTZ

Bildbeispiele in Anlehnung an DIN EN ISO 12 944, Teil 4

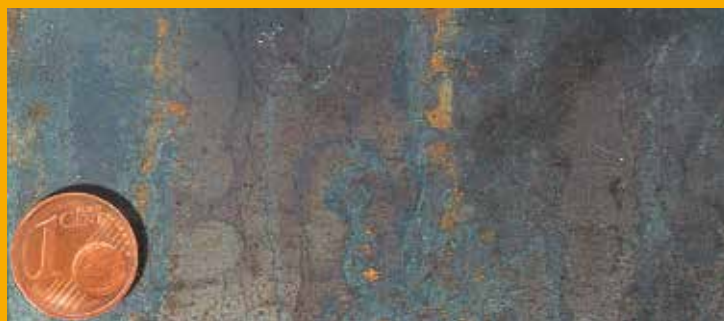
Rostgrad A

Stahloberfläche weitgehend mit festhaftender Walzhaut/ Zunder bedeckt, aber im wesentlichen frei von Rost.

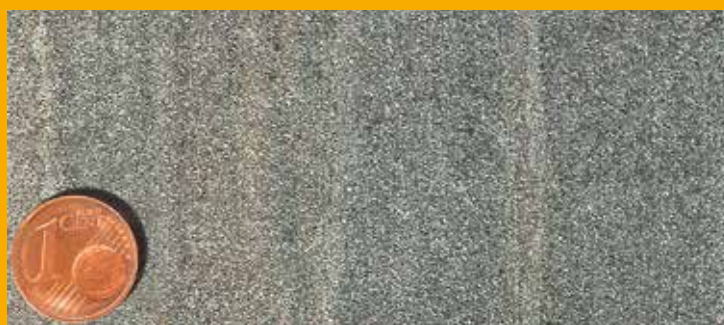
Vorbereitungsgrad Sa 1

Ausgehend vom Rostgrad A

Lose(r) Walzhaut/ Zunder, Rost und Beschichtungen sind nur teilweise entfernt.

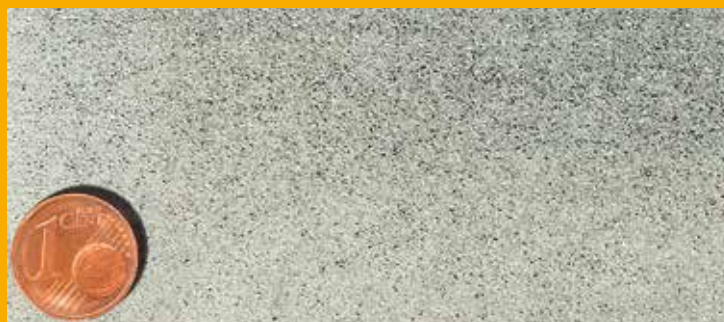
Vorbereitungsgrad Sa 2 1/2

Ausgehend vom Rostgrad A

Walzhaut/ Zunder, Rost und Beschichtungen sind soweit entfernt, dass Reste lediglich als leichte Schattierung infolge Tönung von Poren sichtbar bleiben.

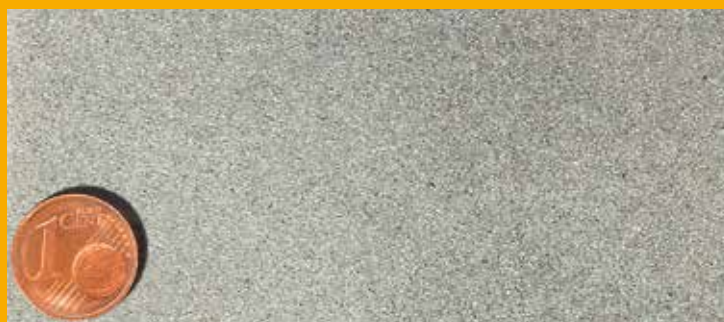
Vorbereitungsgrad Sa 3

Ausgehend vom Rostgrad A,B oder C

Walzhaut/ Zunder, Rost und Beschichtungen sind vollständig entfernt. Die Oberfläche muss ein einheitliches, metallisches Aussehen besitzen.

Faktoren wie Ausgangszustand, Art und Eigenfarbe des Strahlgutes usw. zu unterschiedlichen Erscheinungsbildern kommen kann. Sa 3 wird nur einmal dargestellt – am Ende der A-Reihe. Er gilt in gleicher Weise auch für die C-Reihe, da er als TOP Vorbereitungsgrad vom Ausgangszustand unabhängig ist. Verwendetes Strahlmittel: Schmelzkammerschlacke.

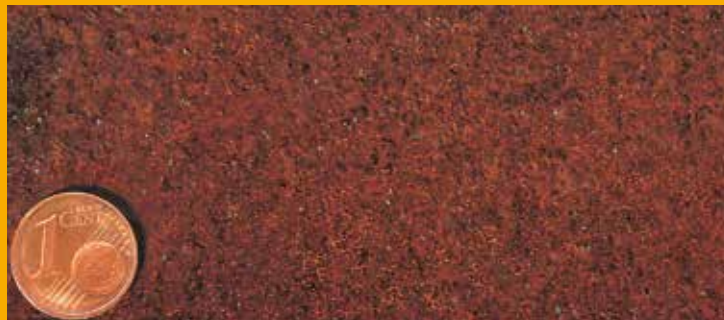
Rostgrad C

Stahloberfläche, von der die Walzhaut/ Zunder abgerostet ist oder sich abschaben lässt, aber nur ansatzweise für das Auge sichtbare Rostnarben aufweist.

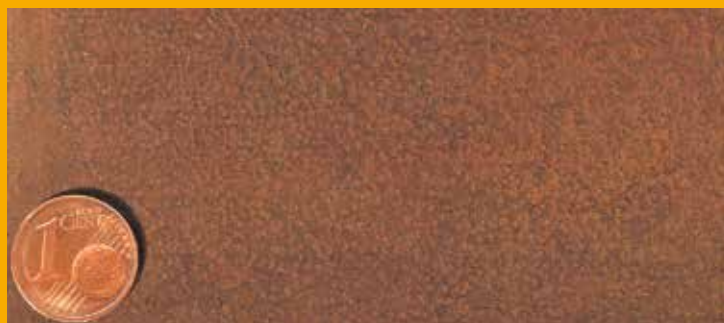
Handentrostung

Ausgehend vom Rostgrad C

Lose Walzhaut/ loser Zunder und loser Rost sind mit Handwerkzeugen (Drahtbürste, Schaber etc.) oder maschinell angetriebenen Werkzeugen entfernt. Ein solcher Zustand ist für oberflächentolerante Grundbeschichtungen geeignet.

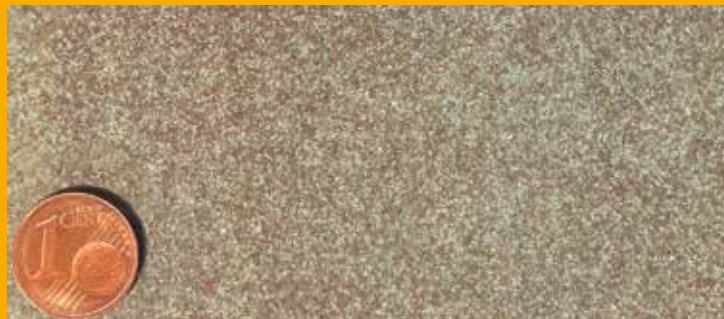
Vorbereitungsgrad Sa 2

Ausgehend vom Rostgrad C

Nahezu alle Walzhaut/ Zunder, nahezu aller Rost und nahezu alle Beschichtungen sind entfernt. Auf der Oberfläche dürfen nur so viele festhaftende Reste von Walzhaut/ Zunder, Rost und Beschichtungen verbleiben, dass keine zusammenhängende Schicht mehr besteht.

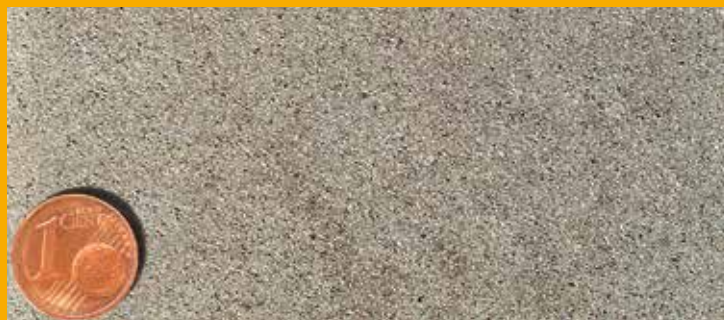
Vorbereitungsgrad Sa 2½

Ausgehend vom Rostgrad C

Walzhaut/ Zunder, Rost und Beschichtungen sind soweit entfernt, dass Reste lediglich als leichte Schattierung infolge Tönung von Poren sichtbar bleiben.
