Hrad Helfštýn a osobnost Zdeňka Gardavského
(magisterská diplomová práce)

Bc. et Bc. Hana Glombová

Brno 2015

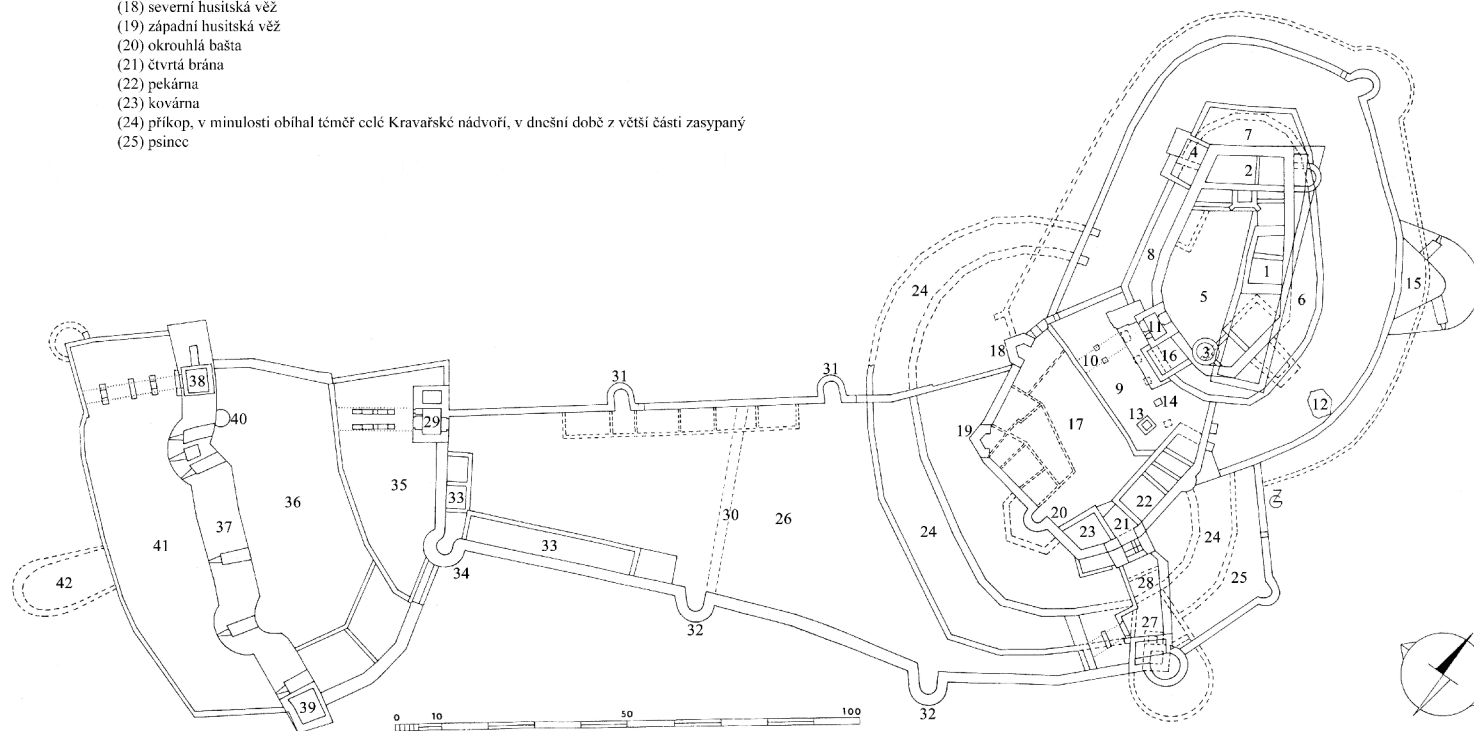
Plánek převzat z Gardavský, Z.: *Hrad Helfštýn. Východní terasa. Dokumentace, rozbor, koncepce, návrhy architektonického řešení v alternativách.* Strojopis uložen na hradě Helfštýn. Rekonstrukce a rehabilitace památek: Olomouc 1992, příl. 1.

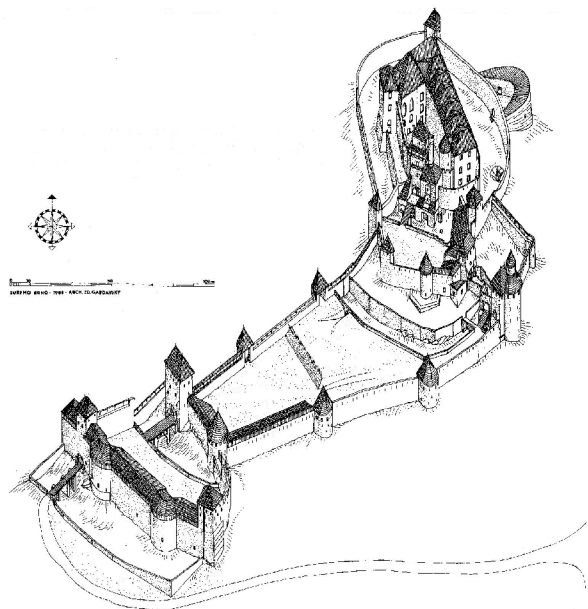
Napříště už tedy opravy a dostavby hradu probíhaly podle axonometrie výsledného stavu hradu,¹⁹⁶ ovšem byly závislé na výši poskytnutých prostředků:

¹⁹⁶ Nezpracovaná pozůstalost Z. Gardavského uložená na hradě Helfštýn, Gardavský, Z.: *Hrad Helfenštejn. Axonometrie 1:500*. SÚRPMO: Brno 1988.

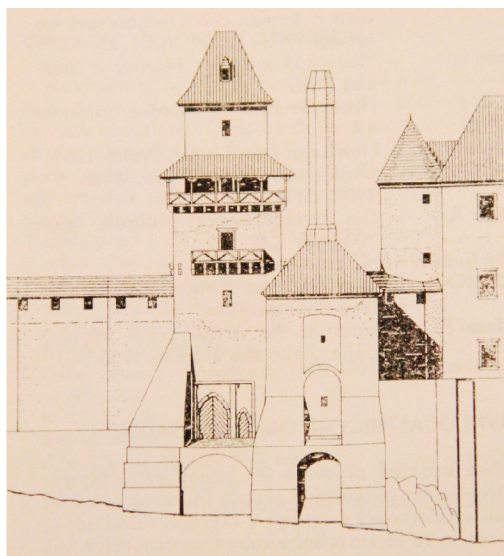
Návrh rekonstrukce jádra hradu. (Gardavský, Z.: *Hrad Helfenštejn v datech*, s. 24.)

hledišťe s 500 sedadly a únikový východ (nebo výjezd),³⁰⁸ zastřešit tamější baštu a doplnit předprseň na hradbě, dostavět a zpřístupnit severní palácovou terasu (obr. 126), kde se v roce 1960 zřítíl jeden z úseků a po roce 1990 došlo k odbourání další nebezpečné části, na černé kuchyni dozdít druhé patro, zastřešit ji a obnovit vysoký komín v nefunkční podobě, ovšem jen v případě, že by byla zároveň dostavěna i Trubačská věž a hlavně provedena největší a zatím neuskutečněná akce, a to zastřešení paláce.³⁰⁹
