Fachplan Küstenschutz Amrum

Grundlagen

Einteilung in Küstenabschnitte

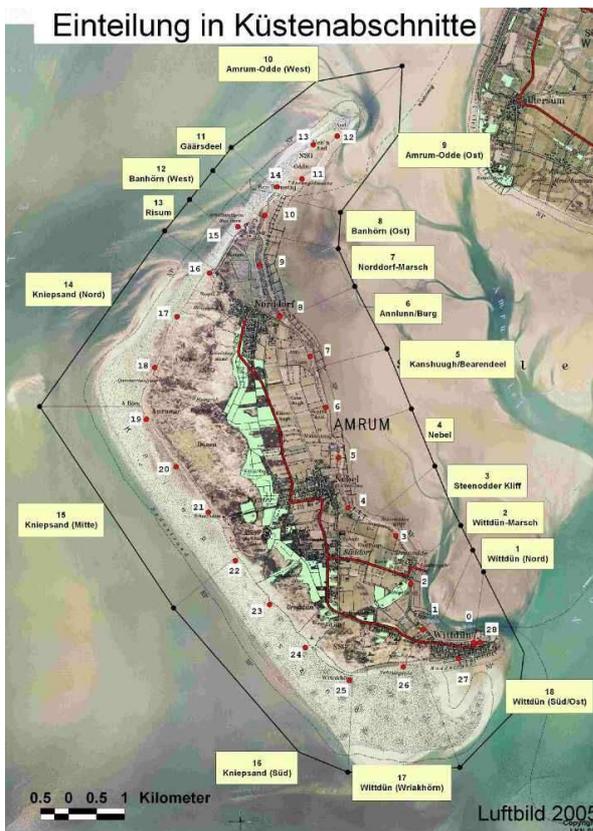
Abb. 1: Einteilung der Küste in Abschnitte LKN-SH (16.06.2010)

Die rund 39 km lange Küstenlinie Amrums weist Unterschiede durch ihre zugehörige Topographie, ihre geologische Beschaffenheit, die vorhandenen Küstenschutzanlagen sowie ihre Lage zur Hauptangriffsrichtung von Wind und Wellen auf. Die Einteilung der Küste in 18 Abschnitte ist in nachstehender Abbildung dargestellt

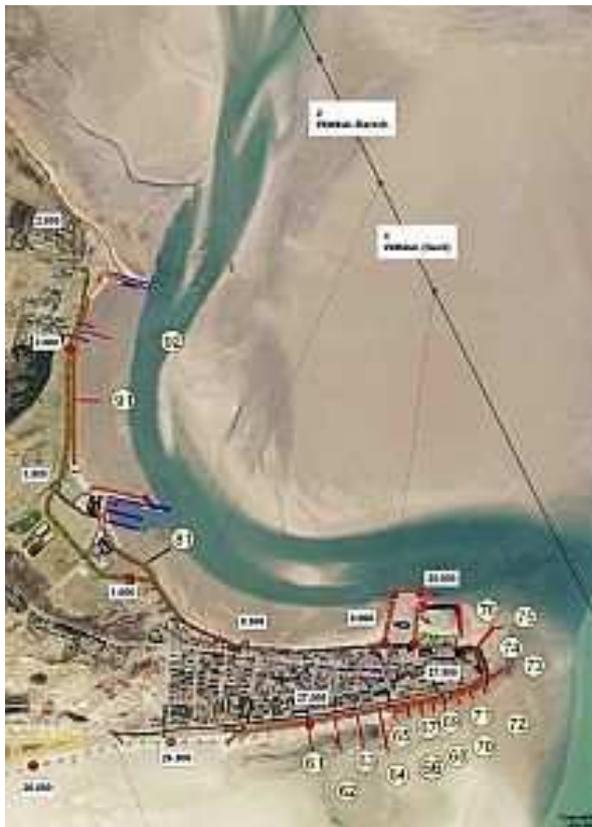
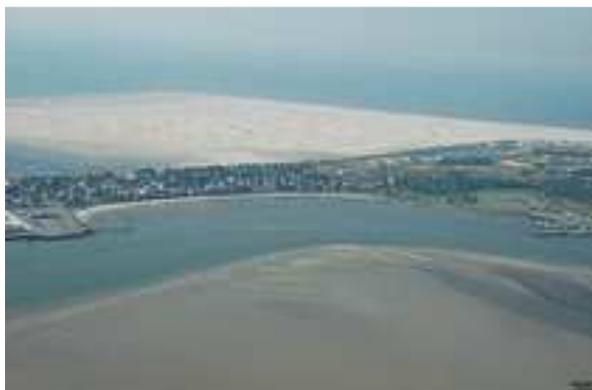
Abb. 2: Abschnitt 1: Wittdün (Nord) LKN-SH (16.06.2010)

Der Abschnitt Wittdün-Nord wird zwischen KM 0,075 bis KM 0,330 durch eine 1922/1923 gebaute Ufermauer, dem im Jahre 2008 ein Deckwerk aus Polyurethan Zweikomponentenkleber (PU) vorgesetzt wurde, und zwischen KM 0,330 und KM 0,515 bzw. KM 0,515 und KM 0,730 durch ein 1994 bzw. 1998 errichtetes Deckwerk vor Küstenabbruch gesichert. Die Oberkante

des PU-Deckwerkes (ehemals Ufermauer) liegt bei rd. NHN+4,00 m; die Oberkante vom Deckwerk (DRK-Heim) liegt bei NHN+4,38 m. Die Verbindung zwischen dem 1976 errichteten Fähranleger und der damaligen Ufermauer bei KM 0,075 wird durch ein Deckwerk hergestellt.

Oberhalb der Längswerke befindet sich eine Überschlagsicherung in Form eines asphaltierten Fußweges, der vom Fähranleger nach Nebel führt. Das davor liegende Watt ist rund 150 Meter breit und wird durch den nach Steenodde verlaufenden Priel begrenzt.

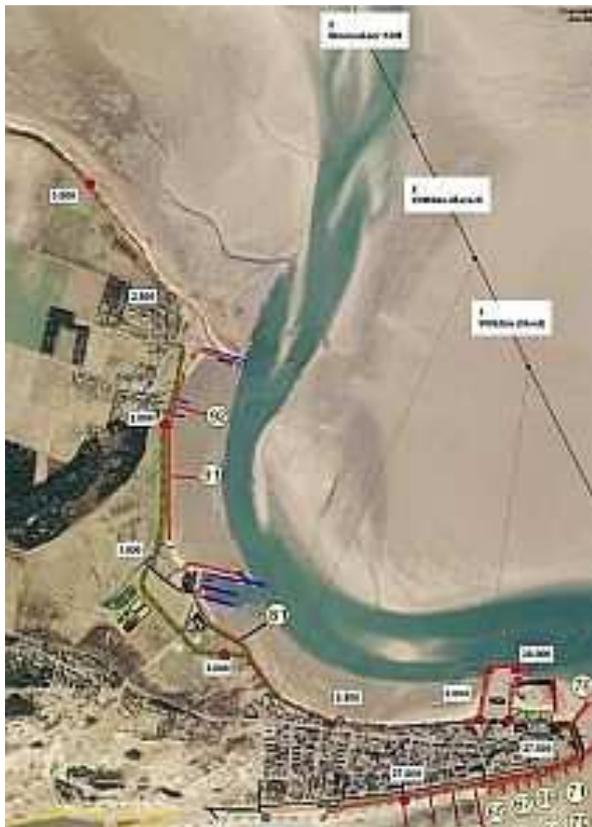
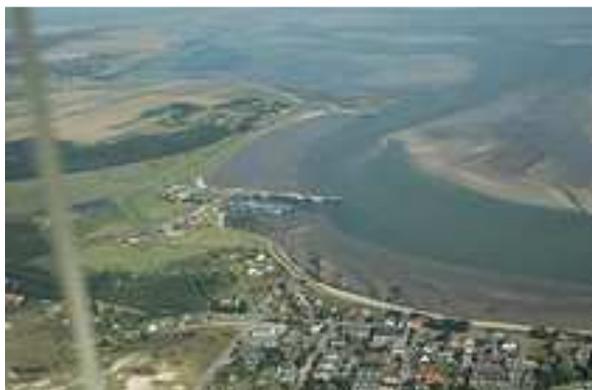
Abb. 4: Abschnitt 2: Wittdün-Marsch LKN-SH (16.06.2010)

Im Abschnitt Wittdün-Marsch wurde 1933/1935 ein Deich ("Wittdüner Marsch") errichtet, der das dahinter liegende Niederungsgebiet vor Überflutungen schützt. Aufgrund der begrenzten Wehrhaftigkeit des Deiches wurde er 1991 als "Überlaufdeich" gewidmet und befindet sich seitdem in der Trägerschaft des Landes. Die Deichhöhen schwanken zwischen NHN+4,45 m und NHN+5,50 m; die

Deichkrone ist im Norden höher als im Süden, da dort der Seezeichenhafen vor dem Deich liegt. Die Deichinnenböschung ist zu steil.

Bei KM 1,575 befindet sich das Gattel-Siel, dessen seeseitiger Auslauf zum Teil versandet ist. Seeseitig des Deiches ist ein 1959/62 gebautes Deckwerk vorhanden. Zur Gewährleistung des Hochwasserschutzes ist die Aufstellung eines Bauentwurfes erforderlich.

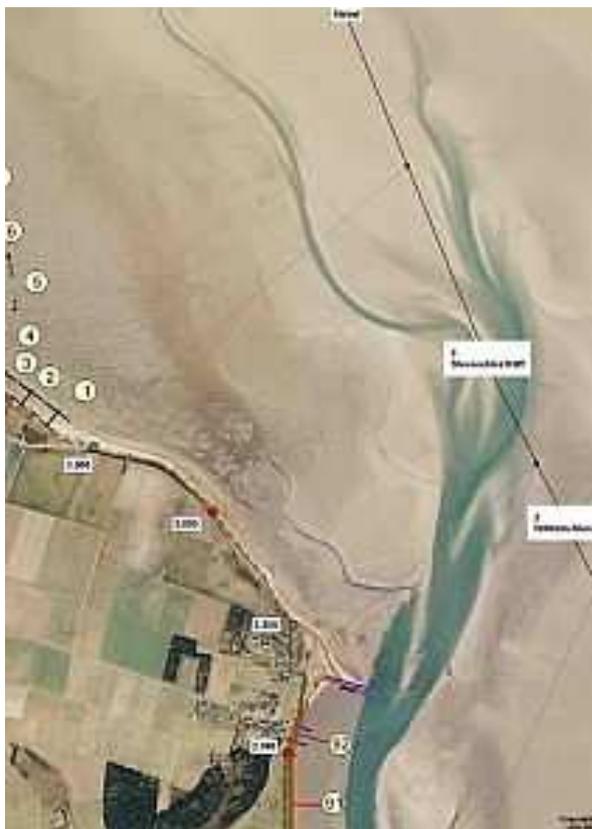
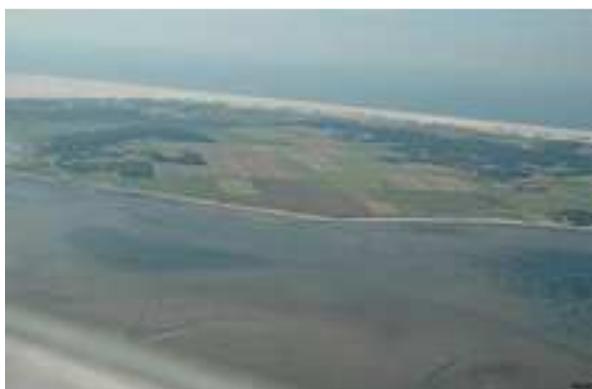
Abb. 6: Abschnitt 3: Steenodder Kliff LKN-SH (16.06.2010)

Im Abschnitt Steenodder Kliff befindet sich der eiszeitliche Moränenkern im Abbruch. Insbesondere erfährt bei KM 3,250 der nach Osten ins Meer ragende Teil ("Ual Aanj") bei erhöhten Wasserständen Kliffabbrüche. Am Strand bleiben das Geröll und die größeren Einlagerungen vom Kliff liegen, während sich das feinkörnige Material in der Fläche verteilt.

Eine zunehmende Hochwassergefährdung ist im Planungszeitraum dadurch nicht gegeben, da das Gelände landwärts ansteigt. Das Gelände liegt an seiner höchsten Stelle bei NHN+7 m und fällt nach Südosten und Nordwesten hin auf NHN+3 m ab. Der Küstenabbruch macht eine stetige landwärtige Verlagerung des Wanderweges erforderlich.

Wiederholt wurden zwischen KM 3,000 und KM 3,550 Sandboden zur Sicherung des Ufers in das System eingebracht. Die genaueren Mengenangaben und Einbringungszeitpunkte werden seit dem Jahre 2008 dokumentiert.

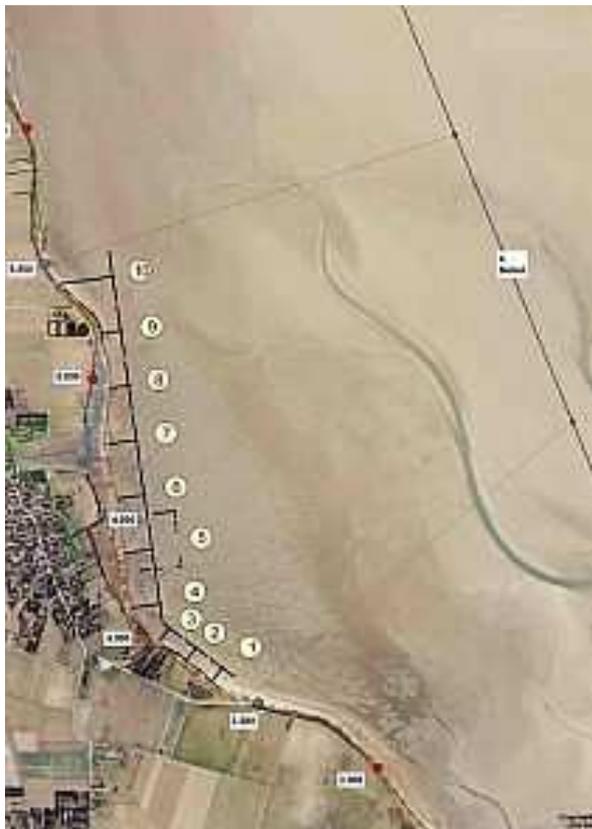
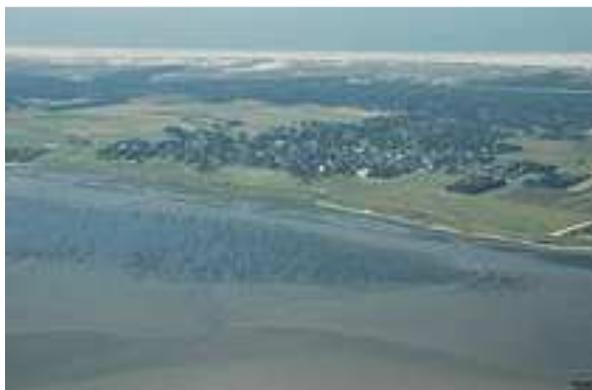
Abb. 8: Abschnitt 4: Nebel LKN-SH (16.06.2010)

Die Ortslage Nebel ist im Osten den Sturmfluten unmittelbar ausgesetzt, da das bebaute Gelände zum Teil bis zur NHN+3 m - Höhenkote reicht. Um die Hochwassergefahr zu verringern, wurden 1980 Wälle errichtet, die zum Teil Stöpen enthalten. Im Bereich der St. Clemens Kirche wurde der Friedhofswall, der eine Höhe von NHN+5 m aufweist, als ausreichend angesehen. Die Gebäude östlich der Kirche liegen

oberhalb NHN+4 m und besitzen keine Verwallungen. Die Höhenlage der Verwallungen, die zum Teil als Steinwälle ausgeprägt sind, reicht von NHN+3,62 m bis NHN+5,82 m (im Mittel NHN+4,46 m) und ist damit für extreme Sturmfluten nicht ausreichend, so dass ein Entwurf zum Hochwasserschutz der Ortslage Nebel aufgestellt werden muss.

Im Abschnitt Nebel wurden 1958 erstmalig Lahnungen gebaut. Zwischen 1987 und 1992 wurden die Lahnungen auf Eigeninitiative der Gemeinde Nebel ergänzt (Werk 1 bis Werk 3) und erweitert (Werk 4 bis Werk 10), um dem Uferabbruch des Vorlandes zu begegnen. Die Unterhaltung der Lahnungen blieb aufgrund fehlender Mittel aus. Der Lahnungsbau hat den Uferabbruch infolge der Kantenerosion reduziert.

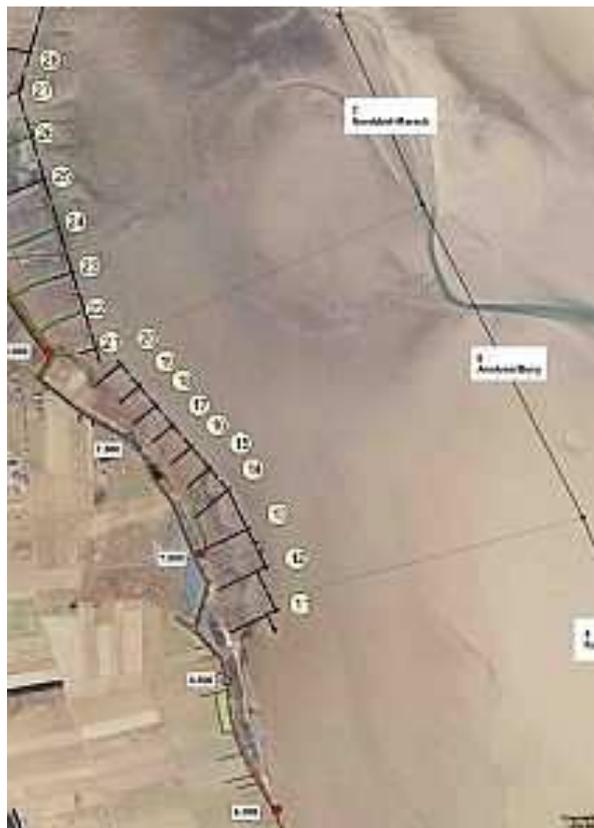
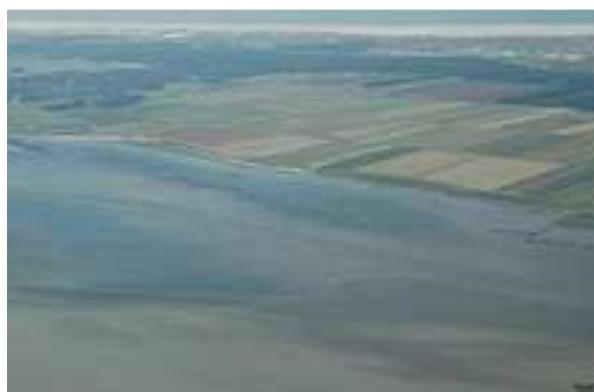
Abb. 10: Abschnitt 5: Kanshugh/Bearendeel *LKN-SH*
(16.06.2010)

Im Abschnitt Kanshugh/Bearendeel sind keine Küstenschutzeinrichtungen vorhanden. Am nördlichen Abschnittsende beginnt das erste Lahnungsfeld. Das

Gelände erreicht am Ufer bis zu NHN+5m und steigt zum Land hin an. Vereinzelt finden Uferabbrüche statt.

Zwischen KM 5,800 und KM 5,950 befindet sich eine kleine Niederung ("Bearendeal"), wo die Höhenlinie NHN+5 m rd. 250 m landwärts verschwenkt. Am nördlichen Abschnittsende fällt das Ufer auf NHN+2 m ab. Hier beginnt das Niederungsgebiet "Annlunn".

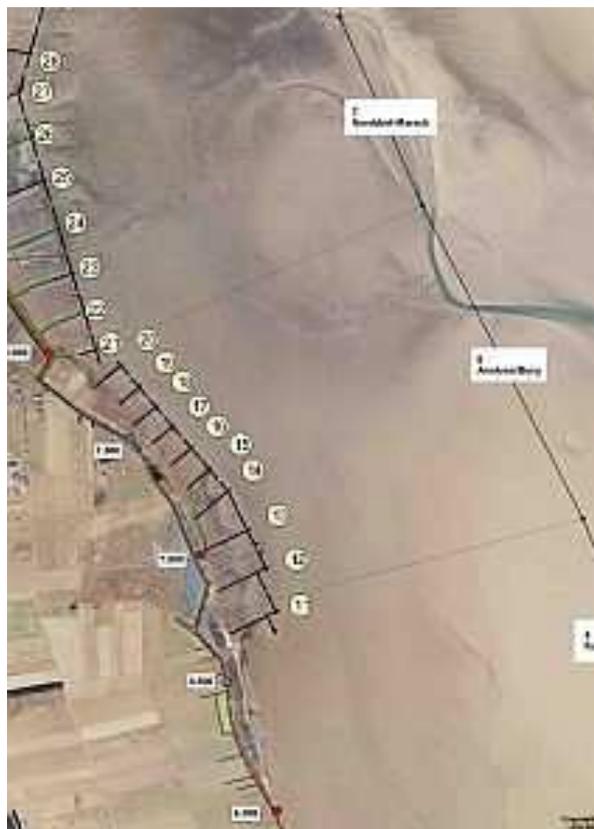
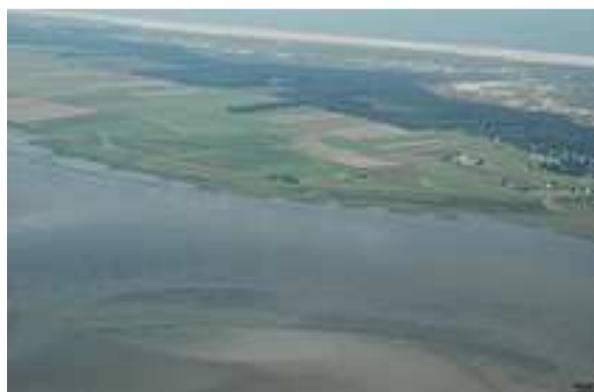
Abb. 12: Abschnitt 6: Annlun/Burg LKN-SH (16.06.2010)

Der Abschnitt Annlun/Burg wird von einer höher gelegenen Geestkuppe geprägt, auf der sich bei KM 7,340 ein Gebäude befindet, das auf einer Höhe von über NHN+5 m errichtet wurde. An der Ostseite wurde ein Steinwall als Hochwasserschutz errichtet. Seeseitig befindet sich eine Vorlandfläche, vor der in den Jahren zwischen 1978 und 1982 10 Lahnungen gebaut worden

sind (Werk 11 bis Werk 20). Diese haben zu einem Anwachs vor der Vorlandkante beigetragen.

Südlich von der Erhebung zwischen KM 6,710 und KM 7,290 liegt die kleinere Niederungsfläche "Annlun" mit Höhen unter NHN+4 m. Dieses Gebiet wird von einem Priel durchzogen, der ins Watt fließt. Die NHN+5 m Höhenlinie verschwenkt bis zu 600 Meter landeinwärts und reicht zum Teil an die Straße "Hoofstich", die von Norddorf nach Nebel führt, heran.

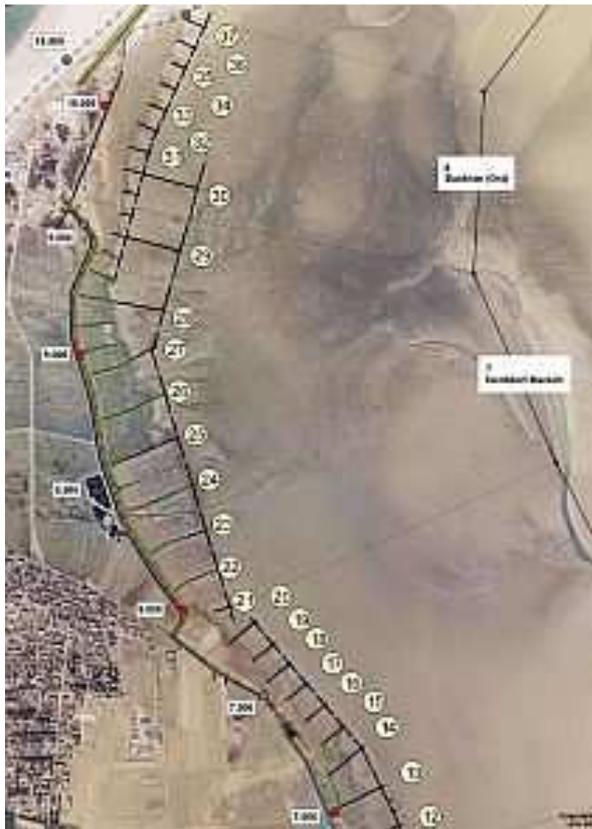
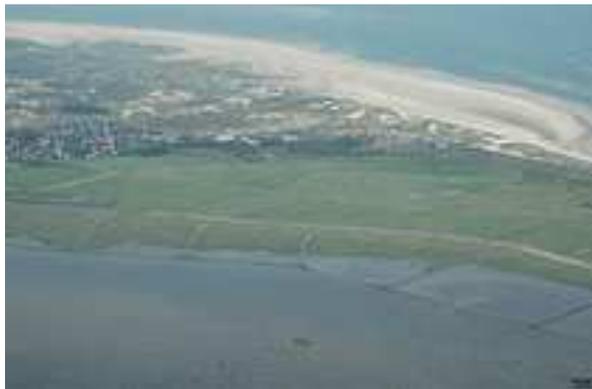
Abb. 14: Abschnitt 7: Norddorf-Marsch LKN-SH (16.06.2010)

Der Abschnitt Norddorf-Marsch beinhaltet den 1933/1963 gebauten Asphaltdeich "Norddorf Marsch". Seit 1991 befindet sich der als Überlaufdeich gewidmete Deich in der Trägerschaft des Landes. Die Deichhöhe liegt zwischen NHN+4,95 m und NHN+5,20 m. Der Deich

schützt die Niederung Norddorfer Marsch vor Überflutungen. Der Deichfuß wird durch Lahnungsfelder (Werk 21 bis Werk 30), die seit 1946 errichtet worden sind, gesichert. 1970, 1976/78 wurde der Lahnungsbau intensiviert.

Die Auflandungstendenz durch die errichteten Lahnungsfelder ist beispielhaft bei KM 8,100 erkennen. Bei KM 8,415 befindet sich das Sielbauwerk mit dem Sielauslauf. Das dahinter liegende Klärwerk wurde 2006 stillgelegt, wobei das Abwasser in die Kläranlage nach Nebel fließt. Das Siel dient weiterhin der Entwässerung der Norddorfer Marsch.

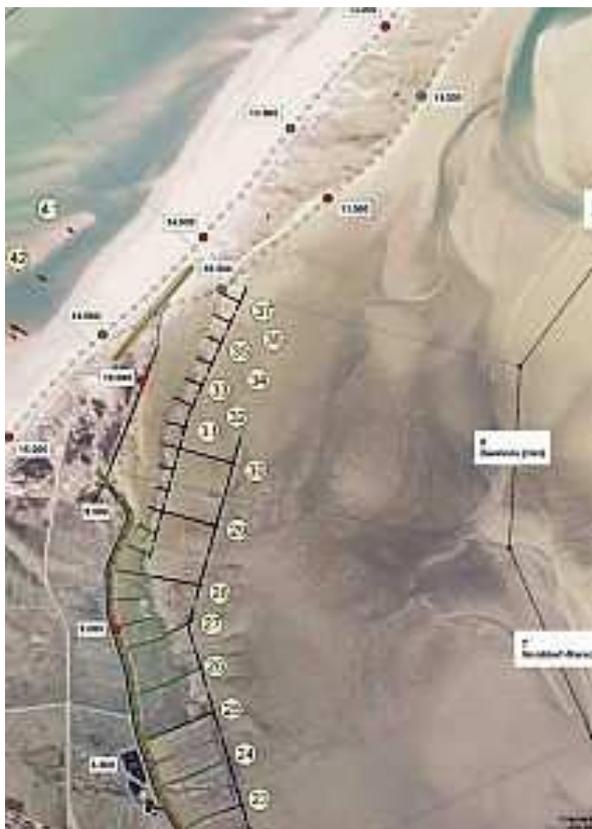
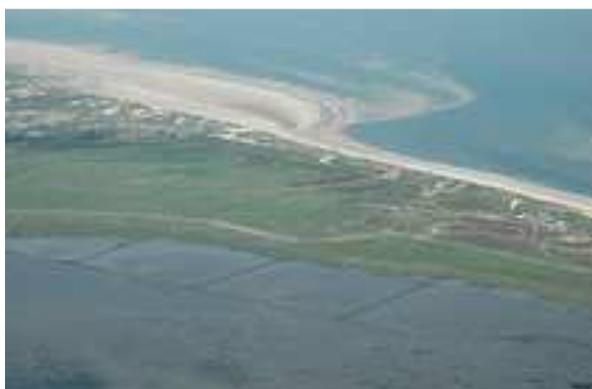
Abb. 16: Abschnitt 8: Banhörn (Ost) *LKN-SH (16.06.2010)*

In dem Abschnitt Banhörn (Ost) ist eine Niederungsfläche vorhanden, die bei erhöhten Wasserständen überflutet wird. Landseitig wird diese Fläche durch eine Dünenkette begrenzt. Die schmalste Stelle wird bei KM 10,300 mit rd. 45 Meter Breite zwischen der Höhenkote von NHN+5m erreicht.

An der Westseite befindet sich dort (KM 14,100 bis KM 14,550) der 1955/56 errichtete Gäärsdeeldeich (s. Abschnitt 11), der inzwischen unter Dünensand verdeckt ist; die Höhe der Düne erreicht mehr als NHN+8 m. Seeseitig wurden 1970 Lahnungsfelder (Werk 30 bis Werk 37) zur Sicherung der Kantenerosion errichtet; sie wurden 1995/1996 erweitert.

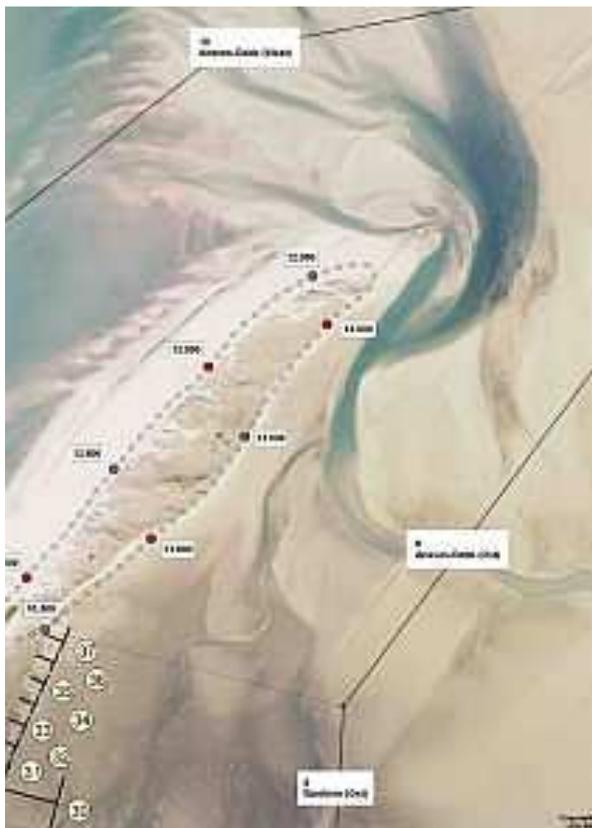
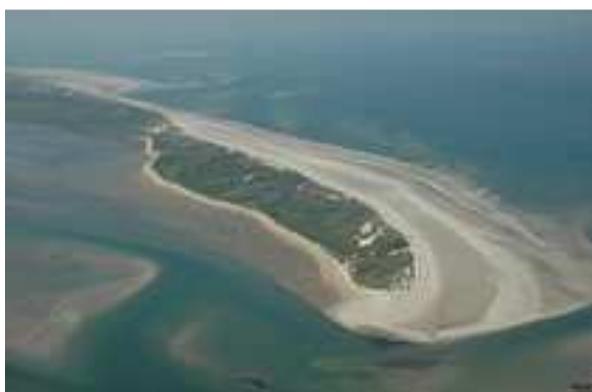
Abb. 18: Abschnitt 9: Amrum-Odde (Ost) LKN-SH
(16.06.2010)

Der Abschnitt Amrum-Odde (Ost) bildet die östliche Begrenzung der Amrum-Odde. Der Küstenstreifen besteht ausschließlich aus Randdünen, die sich zum Teil

im leichten Abbruch befinden. Vereinzelt wurden in der Vergangenheit Halmpflanzungen durchgeführt.

Die Streichrichtung der Dünenkämme ist überwiegend küstenparallel und wird an einigen Stellen (KM 10,600/14,050, KM 10,950/13,725, KM 11,250/13,500 und KM 11,700/13,100) durch quer verlaufende Dünenkämme unterbrochen.

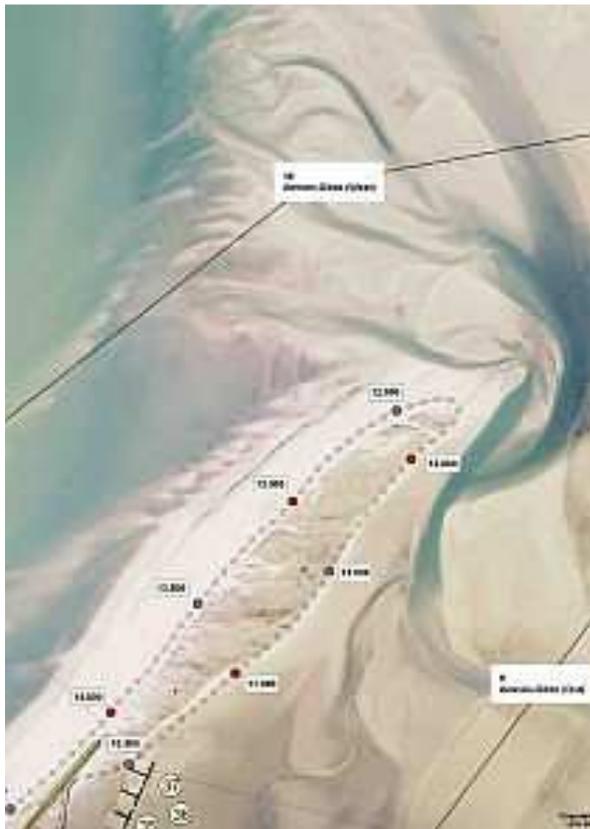
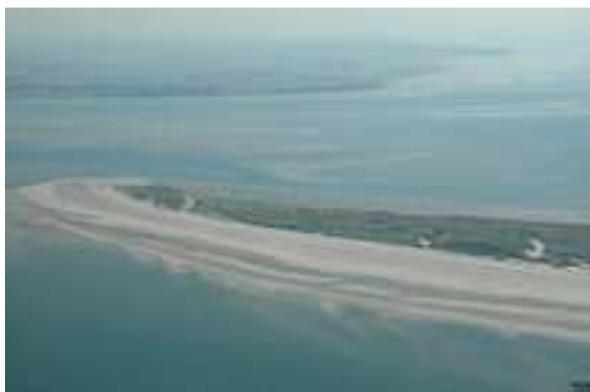
Abb. 20: Abschnitt 10: Amrum-Odde (West) LKN-SH
(16.06.2010)

Im Abschnitt Amrum-Odde (West) führt der unmittelbare, aus Westen kommende, Meeresangriff bei Sturmfluten zu großen Sandumlagerungen. Die starken Winde führen zu Ausblasungen in der Dünenkette (Windrisse). Da die

Dünenkette bei KM 12,800 zum Teil auf der Höhenbasis NHN+5 m mit 16 Metern relativ schmal ist, besteht die latente Gefahr eines Dünendurchbruches. Durch den Verbau der Windrisse und biotechnische Maßnahmen kann dieser Vorgang verzögert werden.

Die Durchbruchstelle konnte durch Dünenbaumaßnahmen (Buschzäune und Halmpflanzungen) wieder geschlossen werden. Bei der Sturmflut am 16./17.02.1962 wurde der Dünenwall auf 300 Metern Länge vollständig fortgespült. Da auch an der Wattseite das Wasser in das Tal einströmte, war das Haustal zu beiden Seiten zum Meer hin offen. Mit Planiertrauben und biotechnischen Maßnahmen wurden die Wälle wiederhergestellt. Zum bisher letzten Mal überflutete das Haustal bei der Sturmflut vom 02.11.1965. Durch eine vermehrte Sandzufuhr von Südwesten bauten sich im Laufe weniger Jahre an der Westseite wieder Dünenwälle auf. Die Dünenhöhe beträgt heute an der Westseite über NHN+8 m (Breite bei NHN+5 m: über 75 Meter) und an der Ostseite oberhalb von NHN+5 m (Breite bei NHN+5 m: rd. 15 Meter).

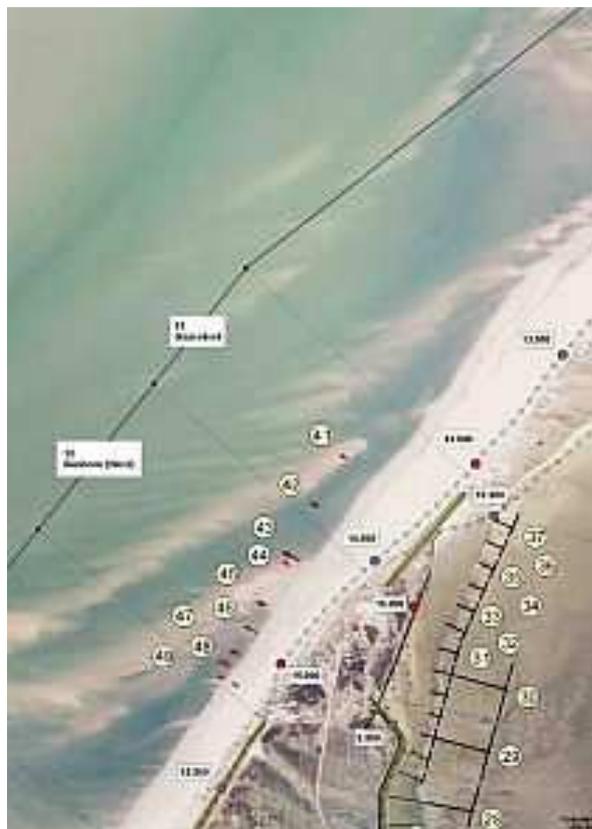
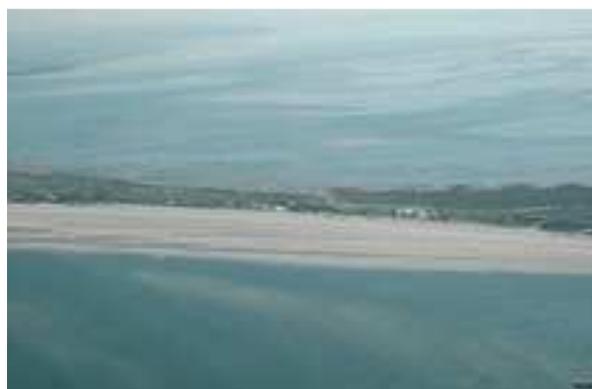
Abb. 22: Abschnitt 11: Gäärsdeel LKN-SH (16.06.2010)

Im Abschnitt Gäärsdeel liegt unter einer mächtigen Schicht aus Dünensand der 1956 errichtete 370 m lange Asphaltdeich "Gäärsdeel". Der Bau dieser Hochwasserschutzanlage sollte einen weiteren Dünendurchbruch und eine Durchtrennung der Amrum-Odde verhindern. Zuvor, in den Jahren 1936 und

Durch den natürlich vorhandenen Sandflug und die begleitenden biotechnischen Maßnahmen (Sandfangzäune) erfolgte der Aufbau von Vordünen. Die Breite der Randdüne erreicht auf der Basisfläche NHN+5 m mehr als 45 Meter, wobei die Höhe des Dünenkammes 6 bis 10 Meter beträgt. Im Messzeitraum 1948-2007 ergibt sich eine mittlere Zuwachsrate bei der NHN+1m - Höhenkote von 1,29 m pro Jahr.

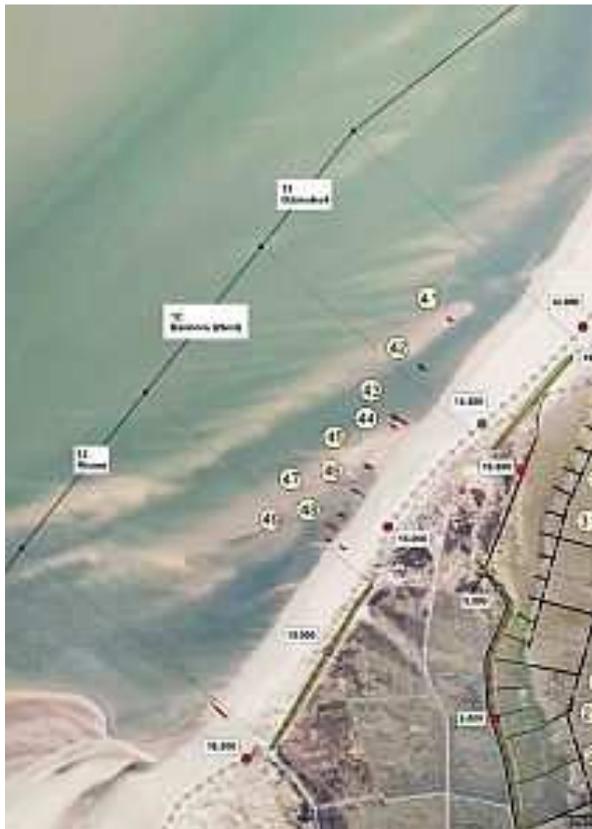
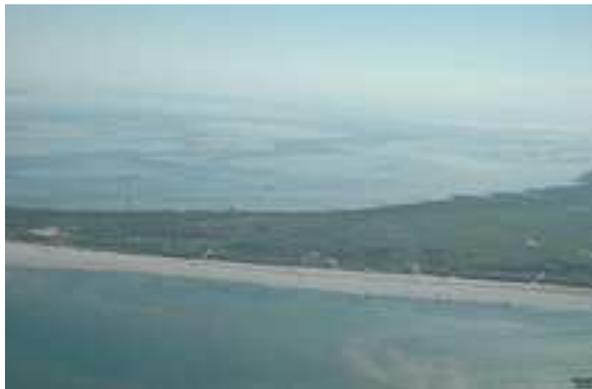
Abb. 24: Abschnitt 12: Banhörn (West) *LKN-SH (09.04.2010)*

Im Abschnitt Banhörn (West) sind Vordünen vorhanden, die bei Sturmfluten angegriffen werden. Die entstehenden Abbruchkanten sanden in der nachfolgenden Zeit aufgrund des vorhandenen Sanddargebotes wieder ein. Dieser Abschnitt wird an

beiden Enden durch Deiche begrenzt, die übersandet sind.

Im südlichen Bereich des Abschnittes betragen die Erosionsraten der NHN+1m - Höhenkote bis zu 5 Meter pro Jahr, während im nördlichen Bereich ein Anwachs von bis zu 2 Meter pro Jahr im Zeitraum 1948 bis 2007 festzustellen ist. Im gesamten Abschnitt beträgt die mittlere Rückgangsrate 0,36 Meter / Jahr.

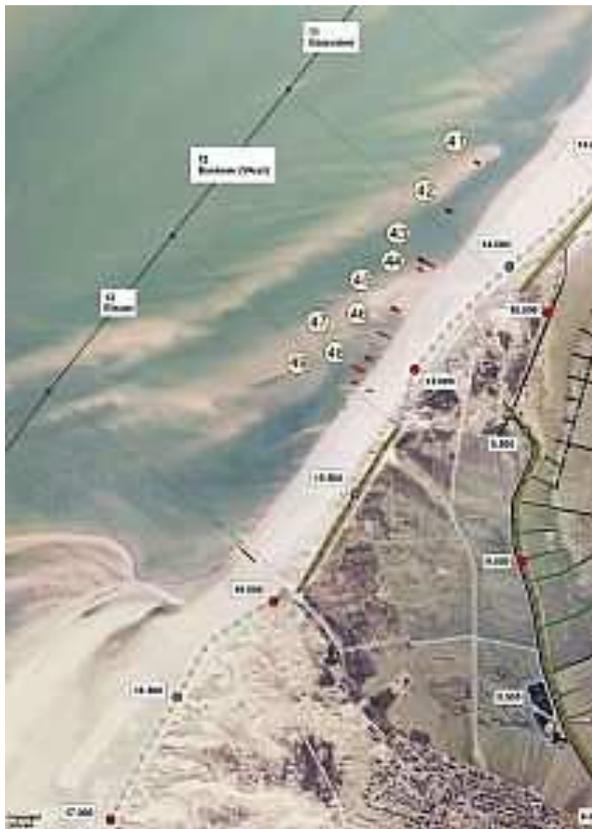
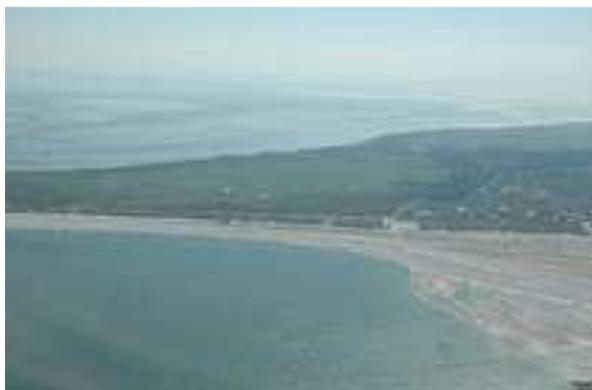
Abb. 26: Abschnitt 13: Risum LKN-SH (16.06.2010)

Im Abschnitt Risum bestand infolge der Sturmflut vom Februar 1825 zeitweise die Gefahr des Durchbruches zur Norddorfer Marsch. Erstmals wurde 1895 der Bereich durch 4 Buhnen geschützt, wobei die Nordostdrift des Sandes die Buhnen zunächst einsanden ließ. Durch eine Sturmflut im Jahre 1912 wurde die Gefahr eines Dünendurchbruches wieder akut, so dass

1914/17 der Risum-Deich errichtet wurde, der inzwischen deutlich übersandet ist.

Die Dünen, die sich vor dem Risumdeich aufgebaut haben, erreichen Höhen von mehr als NHN+10 m. Die Basisbreite der Randdüne bei NHN+5m beträgt 65 Meter. An den Abschnittsenden treten heute Bühnenreste hervor. Die restlichen Bühnen bzw. Bühnenreste liegen unter Sand und bzw. sind nicht sichtbar. Aufgrund der zwischen 1948 und 2007 gemessenen mittleren Rückgangsraten der NHN+1 m - Höhenkote von 5,72 Meter pro Jahr wird ein Freilegen der alten Anlagen in der nächsten Zeit erwartet.

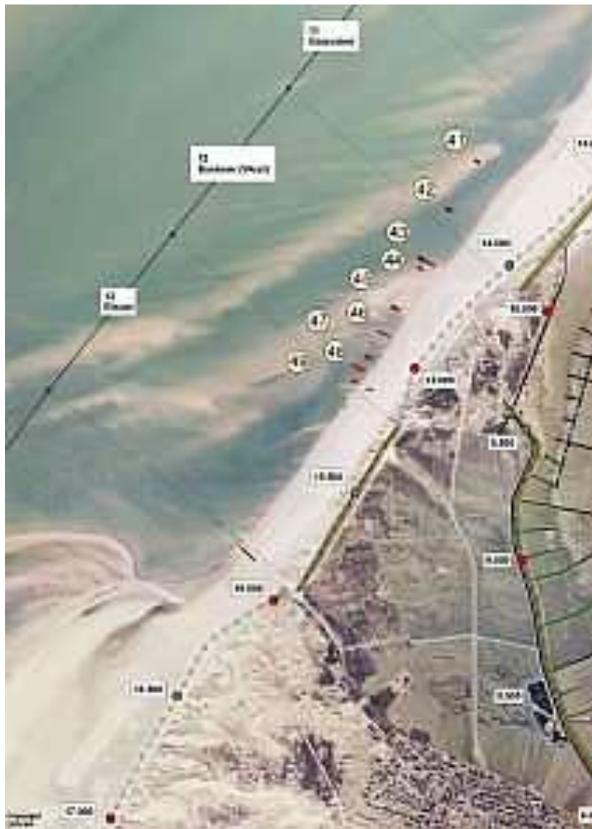
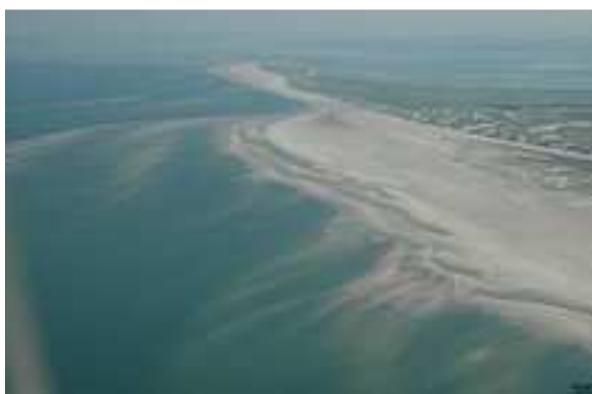
Abb. 28: Abschnitt 14: Kniepsand (Nord) LKN-SH
(16.06.2010)

Diesem Abschnitt vorgelagert ist der Kniepsand, der den nach Nordosten hin offenen Kniephafen, der bis 1939 der Küstenschiffahrt diente, übersandete. Vom Kniephafen aus bestand im Zeitraum von 1900 bis 1939 eine Fährverbindung nach Hörnum auf Sylt. Um die Gäste von Wittdün zum Kniephafen zu befördern, wurde 1900 eine Inselbahn gebaut, die bis 1939 bestand. Die Anlegestelle wurde infolge des starken Eisganges im Winter 1940/41 zerstört und danach nicht wieder aufgebaut. Seit Beginn der 1930er Jahre befindet sich hier der Hauptbadestrand der Gemeinde Norddorf.

Aus dem Material des ehemals der Küste vorgelagerten Kniepsandes haben sich zudem Dünen aufgebaut. Vereinzelt sind Windrisse vorhanden, die zu größeren Ausblasungen in den Randdünen führen können. Durch biotechnische Maßnahmen können die Windrisse wieder verbaut werden. Die Höhe der Randdünen erreicht fast überall die NHN+10 m - Höhenkote. An folgenden Stellen sind größere Windrisse bzw. Dünenlücken vorhanden:

Der Kniepsand erreicht im Norden des Abschnittes eine Breite von rund 375 Metern (Stand: 2005) und wird nach Süden hin bedeutend breiter (rund 800 Meter, Stand: 2005). Im nördlichen Bereich dieses Abschnittes finden bei der NHN+1 m - Höhenkote Erosionen statt; sie erreichen im Zeitraum 1948-2000 bis zu 6 Meter pro Jahr. Im überwiegenden Bereich des Abschnittes (von KM 16,400 bis KM 18,750) betragen die Anwächse bis zu 10 Meter pro Jahr. Im gesamten Abschnitt ergibt sich als mittlere Zuwachsrate 2,32 Meter / Jahr.

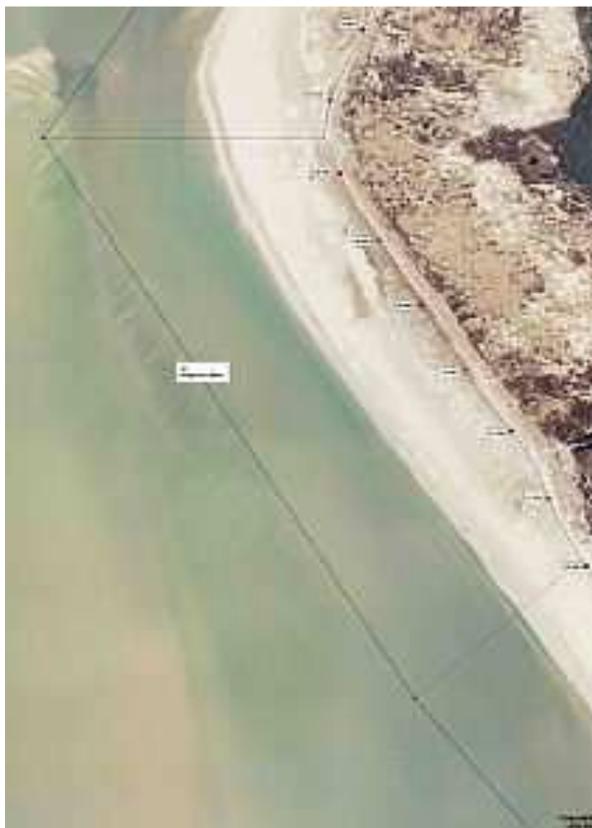
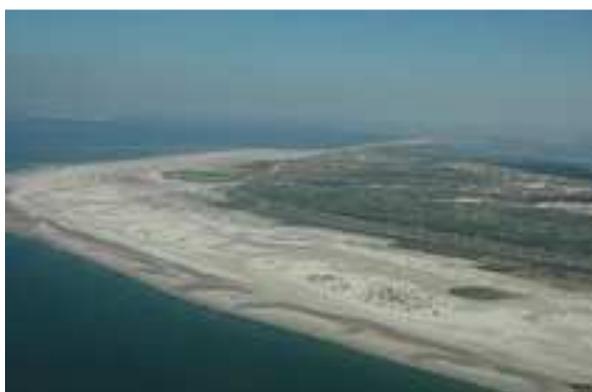
Abb. 30: Abschnitt 15: Kniepsand (Mitte) *LKN-SH*
(16.06.2010)

Vor dem Abschnitt Kniepsand (West), der von "A Hörn" bis zu Satteldüne reicht, befinden sich die ältesten Teile des Kniepsandes. Auf dem Geestkern sind über Jahrhunderte Dünen entstanden, die durch Material aus

dem vorgelagerten Kniepsand genährt und geschützt werden. Der Abschnitt weist mit 700 Metern Breite Strände auf, auf denen sich bis zu NHN+5 m hohe Primärdünen entwickelten.

Das Höhenwachstum des Kniepsandes wird genährt von der Erosion am seeseitigen Strandhang. Zwischen 1948 und 2000 beträgt die mittlere Rückgangsrate der NHN+1m - Höhenkote 4,21 Meter pro Jahr. Bei KM 21,225 befindet sich der Hauptbadestrand der Gemeinde Nebel. Die Dünenkette ist im gesamten Abschnitt nahezu vollständig auf der Höhenkote NHN+10 m geschlossen. Die Vordünen sind vollständig bewachsen.

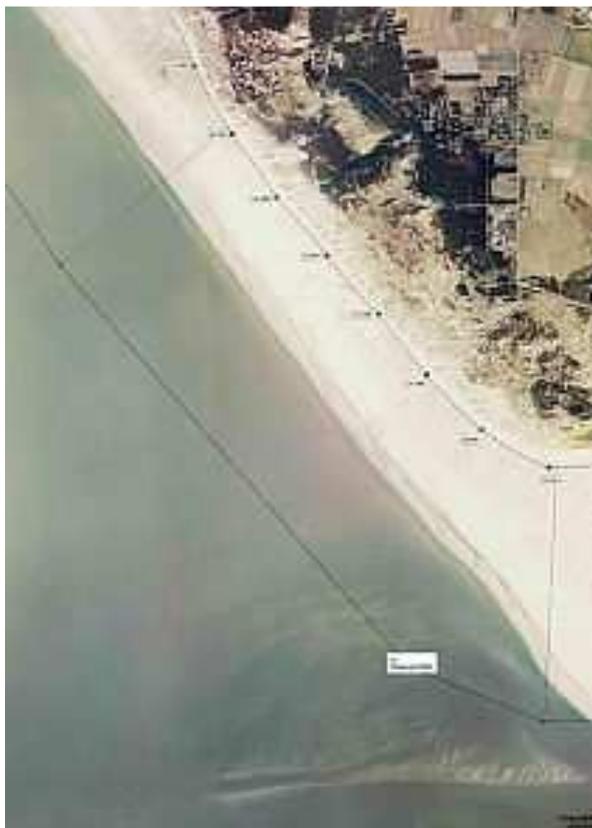
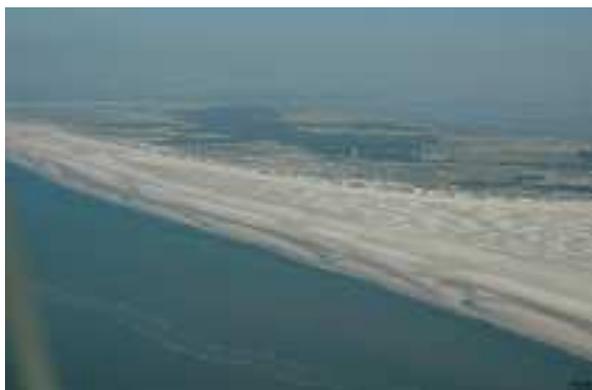
Abb. 32: Abschnitt 16: Kniepsand (Süd) *LKN-SH (16.06.2010)*

Im Abschnitt Kniepsand (Süd) beginnt der Ansatz des nach Südosten gerichteten Nehrungshakens vom Kniepsand. Der Strand erreicht eine Breite von 550 Metern im nördlichen Teils des Abschnittes und 750 Meter im südlichen Bereich des Abschnittes.

Die Primärdünen erreichen Höhen von bis zu NHN+3 m. Die Randdünen weisen vereinzelt noch Windrisse auf. Durch die Südostverlagerung des Kniepsandes wird der Aufbau der Vordünen so lange stattfinden, bis die Primärdünen noch nicht vollständig bewachsen sind. Zwischen 1948 und 2002 beträgt die mittlere Rückgangsrate der NHN+1m - Höhenkote 7,40 Meter pro Jahr.

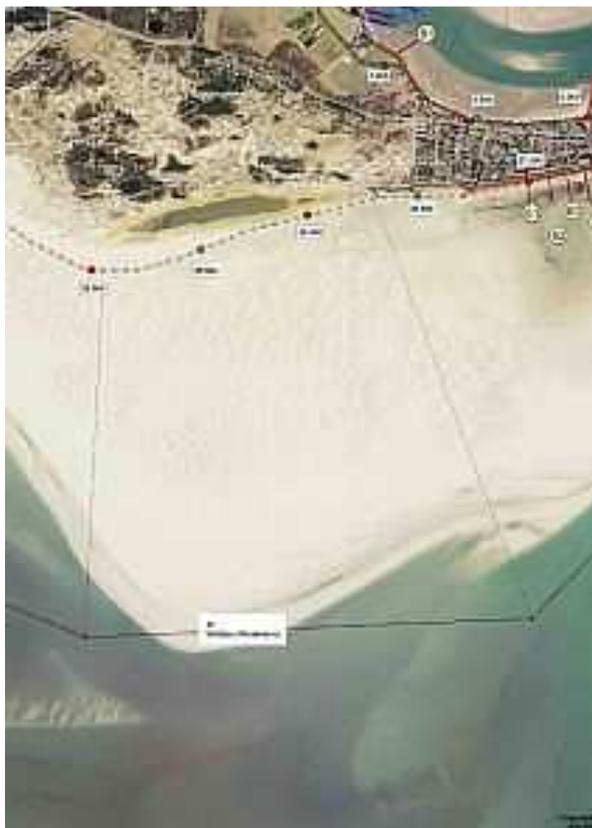
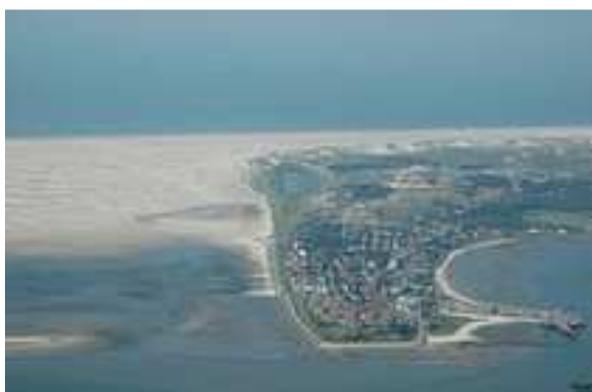
Abb. 34: Abschnitt 17: Wittdün (Wriakhörn) LKN-SH
(16.06.2010)

Der Abschnitt Wittdün (Wriakhörn) wird vom Wriakhörnsee geprägt. Dieser entstand durch die Abdämmung des Wattbodens 1973/76 durch einen Sanddamm (Kronenhöhe NHN+2,60). Zuvor hatten sich

in diesem Abschnitt trotz vieler Bemühungen keine Vordünen aufgebaut. Durch das Abdämmen des Prieles wurde ein verstärkter Sedimentstrom zur - bis dahin gefährdeten - Südmauer Wittdün erwartet. Inzwischen hat sich im Bereich des Sanddammes eine ca. 7 Meter hohe Dünenkette gebildet.

Das Vordringen des Kniepsandes nach Südosten bereitet zunehmend Probleme bei der Entwässerung des Wriakhörnsees, indem der Auslauf zunehmend versandet. Die mittlere Zuwachsrate in der NHN+1 m - Höhenkote beträgt im Zeitraum 1948 - 2000 1,12 Meter pro Jahr.

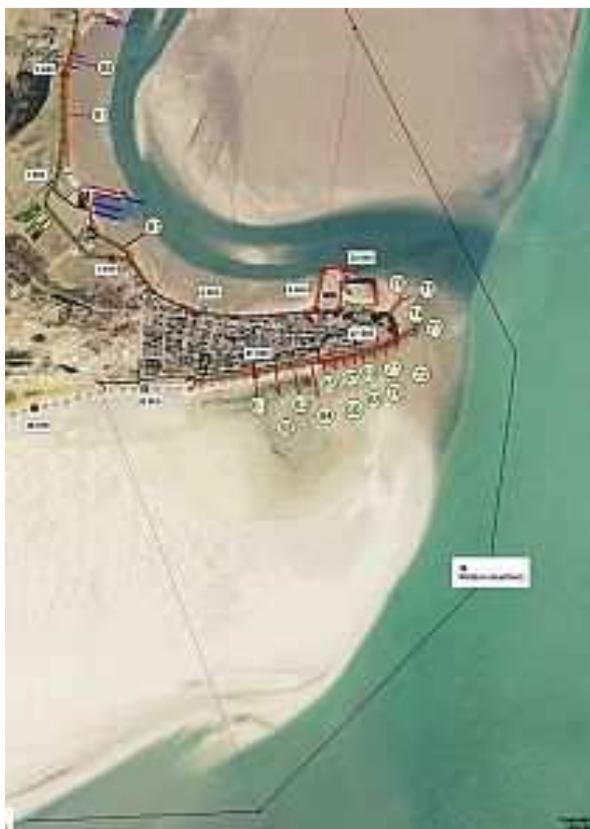
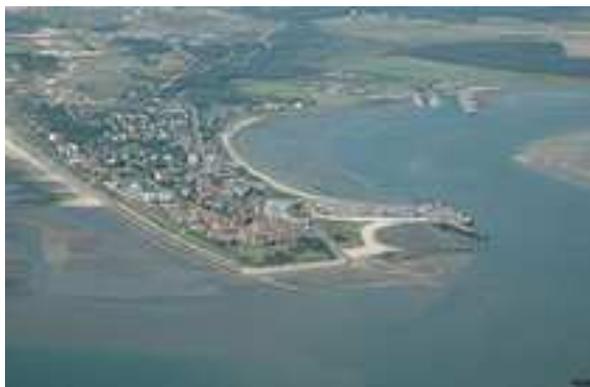
Abb. 36: Abschnitt 18: Wittdün (Süd/Ost) *LKN-SH*
(16.06.2010)

Im Abschnitt Wittdün (Süd/Ost) ist die Küste überwiegend durch Längswerke (seit 1914/1918) und den Fährhafen (Baujahr: 1976) vor einem Abbruch

gesichert. Von KM 26,300 bis KM 26,700 sichern Vordünen die Abbruchkante der Randdüne. Durch die Sandversorgung vom Kniepsand wurde der Strand deutlich aufgefüllt und mit Hilfe der biotechnischen Maßnahmen wurden die umfangreichen Vordünen geschaffen. Die Abbruchkante, die nach den Sturmfluten im Jahre 1981 zwischen KM 26,300 und KM 26,700 vorhanden war, ist vollständig durch die Vordünen, die eine Höhe von NHN+5 m überschreiten, überdeckt.
